# Kantsoneplan for to strekninger av Lekumelva i Eidsberg og Dørja i Rakkestad

## Del 1: Bakgrunn med generelle forhold og anbefalinger

Dato: 18.03.2016	Rapportnr: 2016 - 03 - 03
Kantsoneplan for to strekninger av Lekumelva i Eidsberg og Dørja i Rakkestad – Del 1: Bakgrunn med generelle forhold og anbefalinger	
Oppdragsgiver: Vannområde Glomma Sør (VGS)	
Utarbeidet: Jonathan E. Colman, Ole Tobias Rannestad, Leif Ryvarden, Finn Gregersen, Kjetil Flydal, Vegard Meland og Petter Snilsberg	
Kvalitetssikret: Prosjektgruppen VGS	Epost: Maria.Bislingen@rakkestad.kommune.no
Prosjektleder: Jonathan E. Colman	Epost: Jonathan.colman@naturrestaurering.no

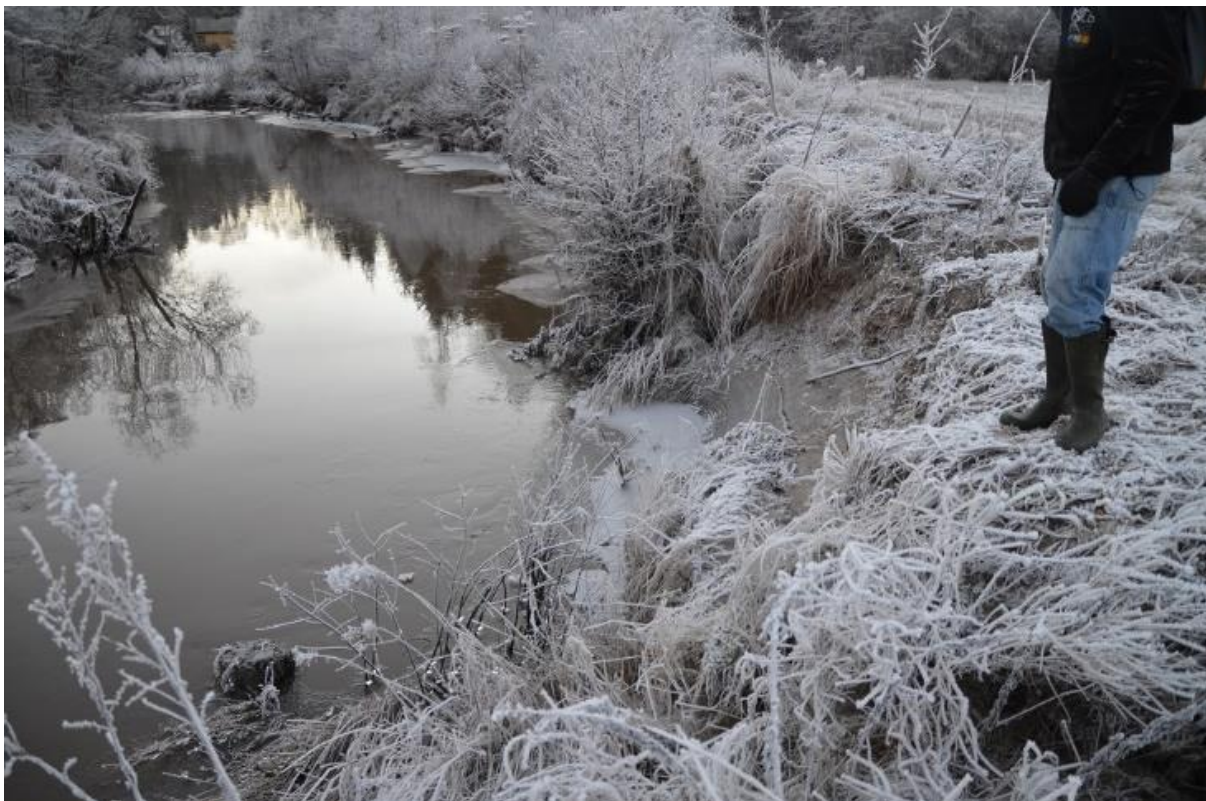
Lokalitetsbeskrivelse: I denne delen har elva relativt god fart, den er ganske smal og det er et problem at breddene mot jorder graves ut, spesielt i meandersvinger, og med utrasing grunnet manglende kantsone mot jorder (Bilde 1.1). Langs jordene er kantsonene smale eller mangler helt. Kjempebjørnekjeks (også kalt Tromsøpalme), har spredt seg ut langs breddene i dette området (Bilde 1.2). Arten har et dårlig rotsystem, og hindrer derfor erosjon i liten grad. Det bør derfor beplantes med busker/trær med dype rotsystem ( gjerne vier/pil/selje (*Salix*-arter). Dersom dette gjøres bør det legges til rette for bredere kantsoner enn i dag (helst opp mot 20 m). Kjempebjørnekjeks er svartelistet, og en uønsket/fremmed del av norsk flora. Det er fare for at denne spres videre nedover langs elveløpet. Et par steder i Sone 1 har drivved og trær som har falt ut i elva dannet delvise oppdemninger (Bilde 1.3). Bratte, høye raskanter i denne sonen kan evt. dras vekk og planeres med store maskiner, men dette vil være dyrt og kun utsette problemene. Dette må også vurderes av regionale myndigheter, og prosjektering og gjennomføring er dyrt.

*Bilde 1.1. Elva graver ut mot jordet, der velutviklet kantvegetasjon mangler.*

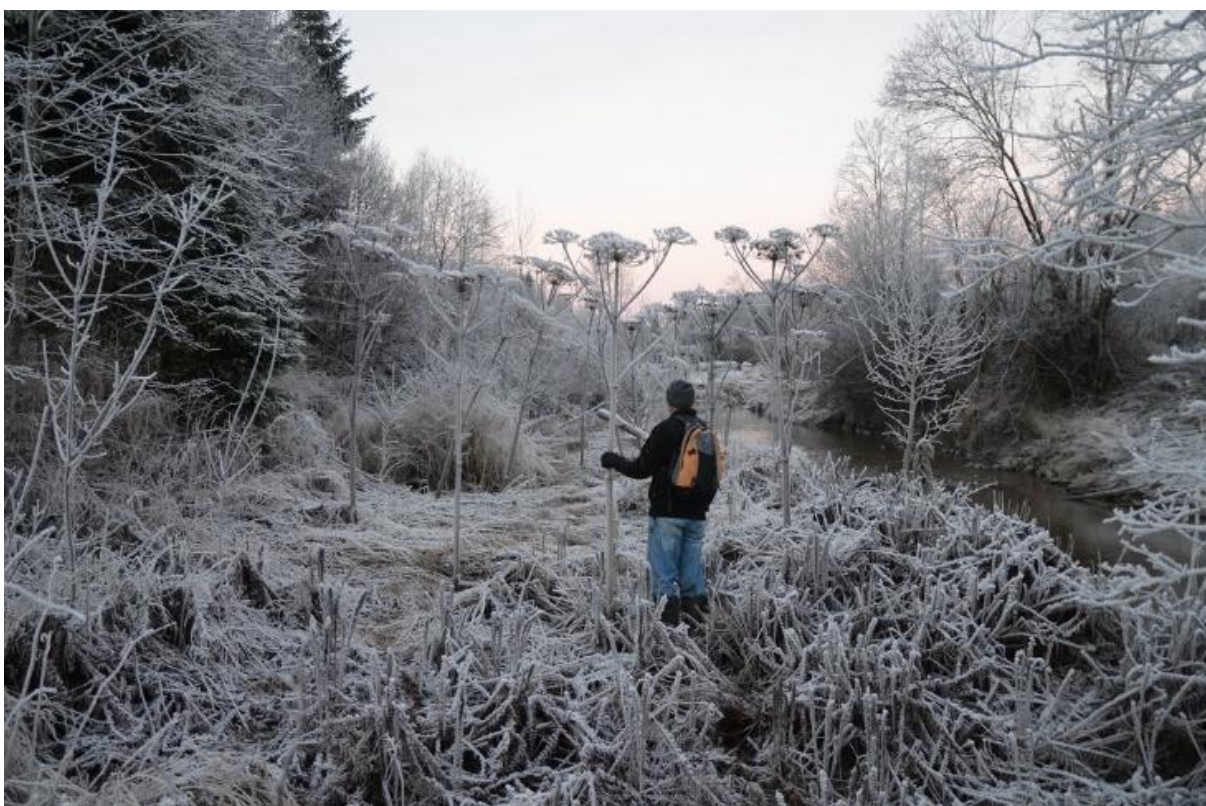
*Bilde 1.2. Kjempebjørnekjeks langs elvebreddene.*

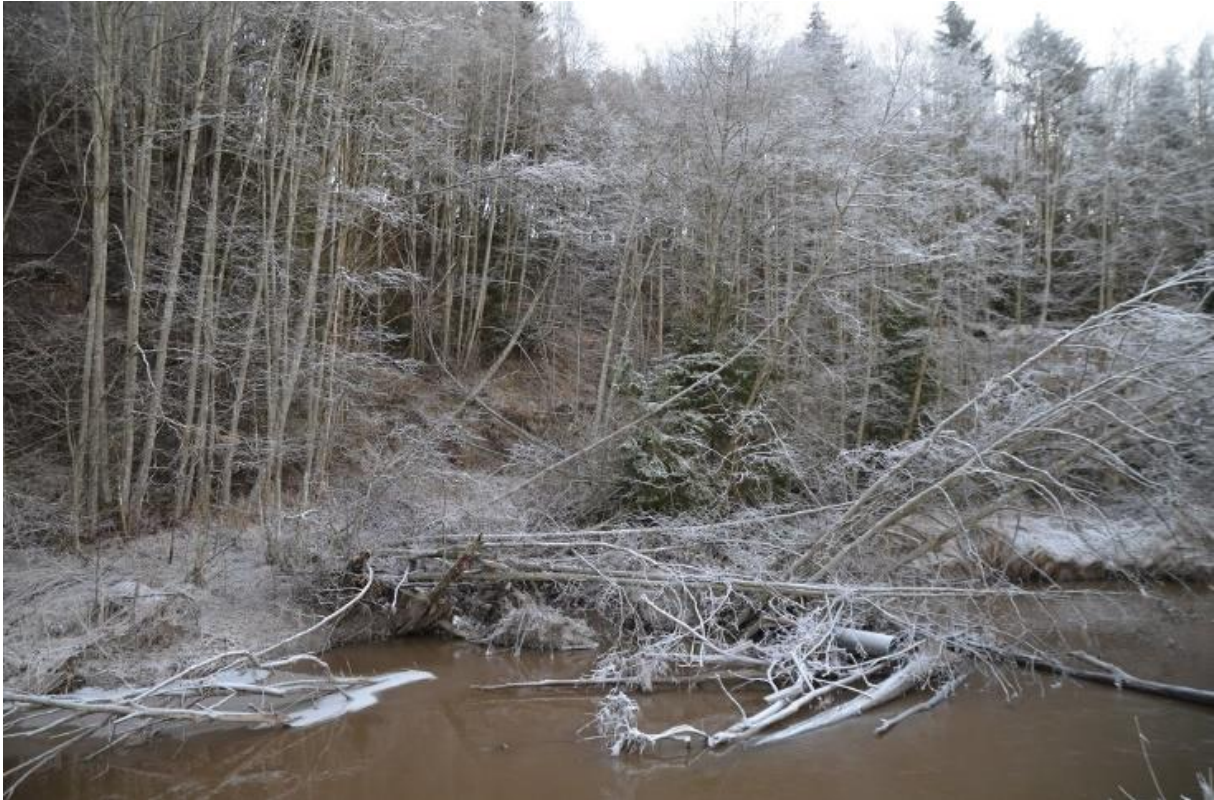
*Bilde 1.3. Trær i elva kan danne oppdemming og danne for øyer som splitter elveløpet. Men, det gir også flomdemping utover i flatere partier.*

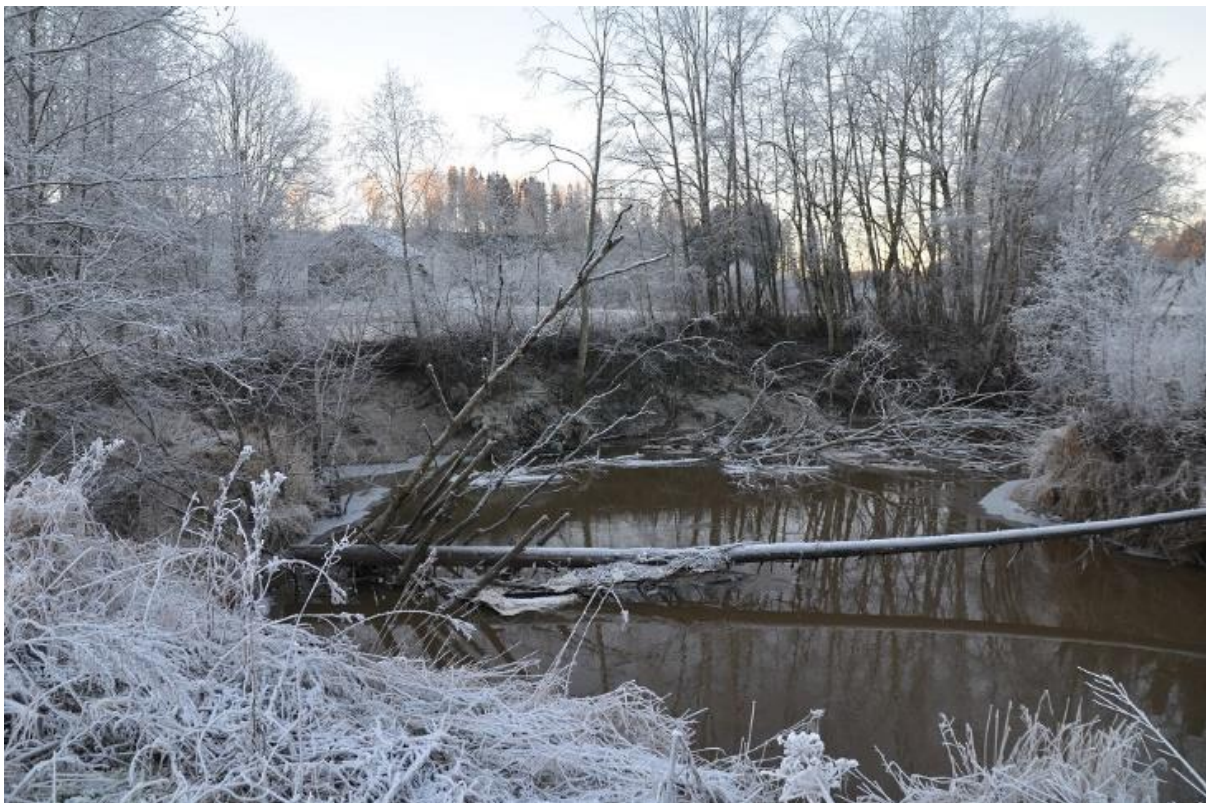
Lokalitetsbeskrivelse: Her ligger det jorder ut mot elva, og elva har til dels funksjonelle kantsoner. En rekke større oretrær som faller ut i elva bidrar til at elva graver ut breddene (Bilde 3.1). Det er mange partier der breddene er uten vegetasjon, slik at elva lett vil grave ut massene, og grunneier har også gjort tiltak med fjerning av oretrær i enkelte partier (Bilde 3.2).

*Bilde 3.1. Kantsone mot jorde gir en viss buffereffekt mot avrenning og elvas gravende virkning. Der større trær faller ut skapes likevel forhold der vannet graver ut bredden på innsiden.*

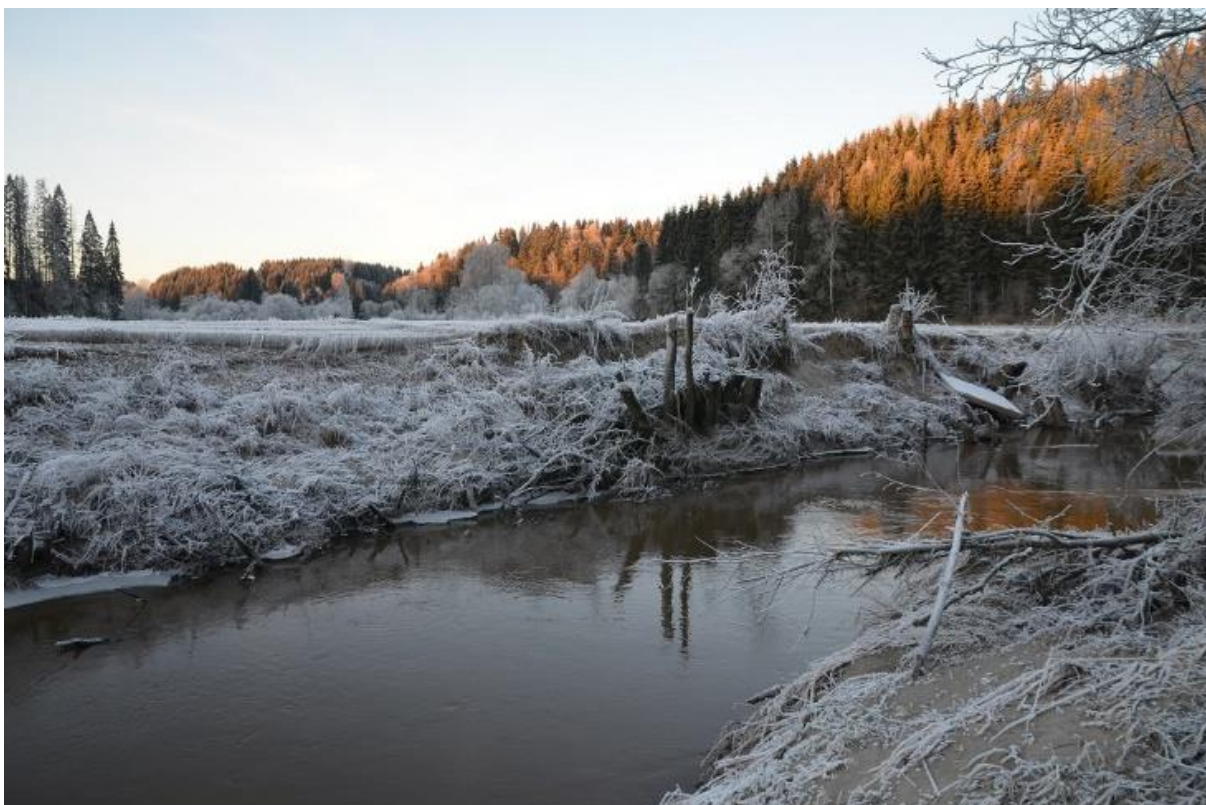
*Bilde 3.2. Jorde uten kantsone mot elv, og der oretrær er felt for å hindre utrasing.*

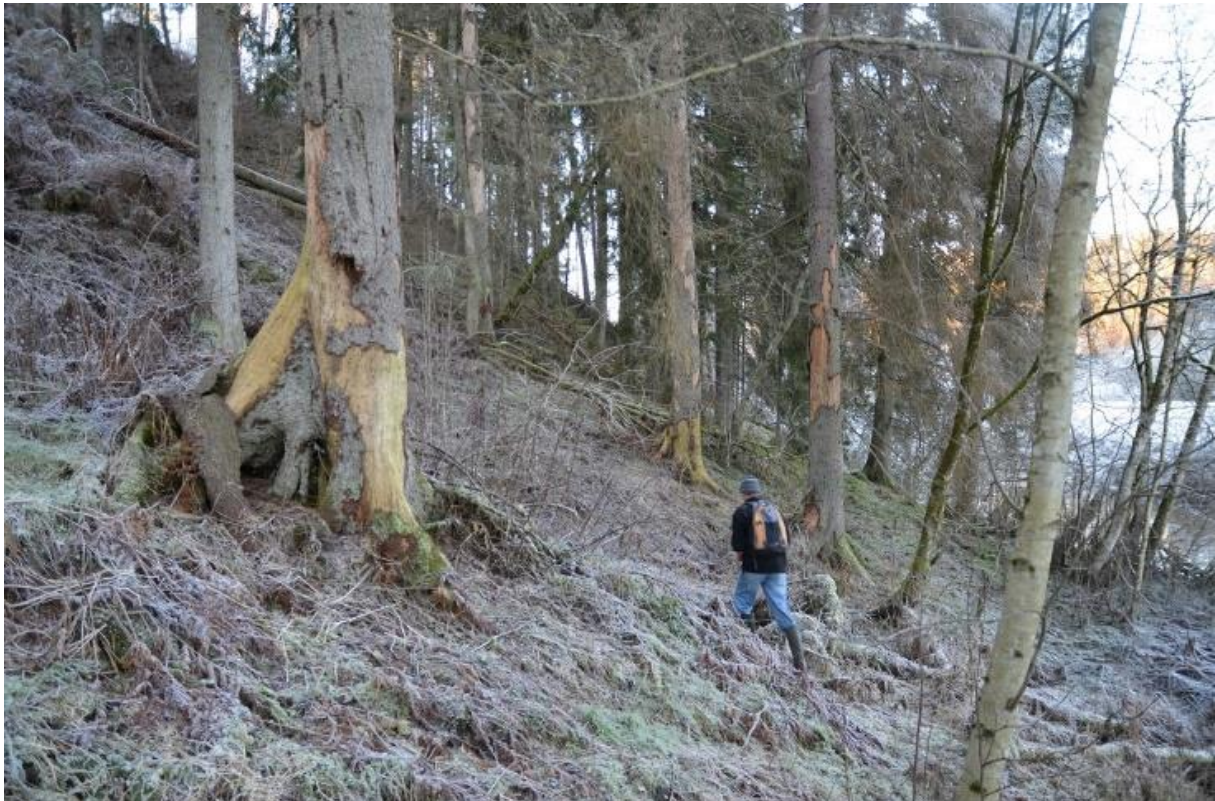
Lokalitetsbeskrivelse: Her er det en skrent med eldre, storvokst granskog på sørsiden av elva. Trærne er for en stor del døde grunnet angrep av sopp og barkebiller (Bilde 4.1). Lokaliteten har en viss økologisk verdi grunnet det store innslaget av død ved som habitat for sopp, insekter og fugl. De nederste trærne i skråningen vil på sikt dette over elva og kan medføre oppdemming ved at drivved fanges opp. Dette kan negativt påvirke jorder oppstrøms i form av flom. De nederste trærne i skråning ned mot elva kan felles for å unngå at de faller over elva eller ut i vannet. Det anbefales at stokker legges igjen i terrenget og gis anledning til å råtne av hensyn til biologisk mangfold. Dersom grunneier skal drive skogbruk på lokaliteten vil det være svært fordelaktig om en sone på 10-15 m fra elva ikke blir flate-hogge, men at det kun tas ut enkeltrær som blir vurdert til å kunne skape fremtidige problemer.

Bilde 4.1. Skråning med gammel granskog ned mot elva.

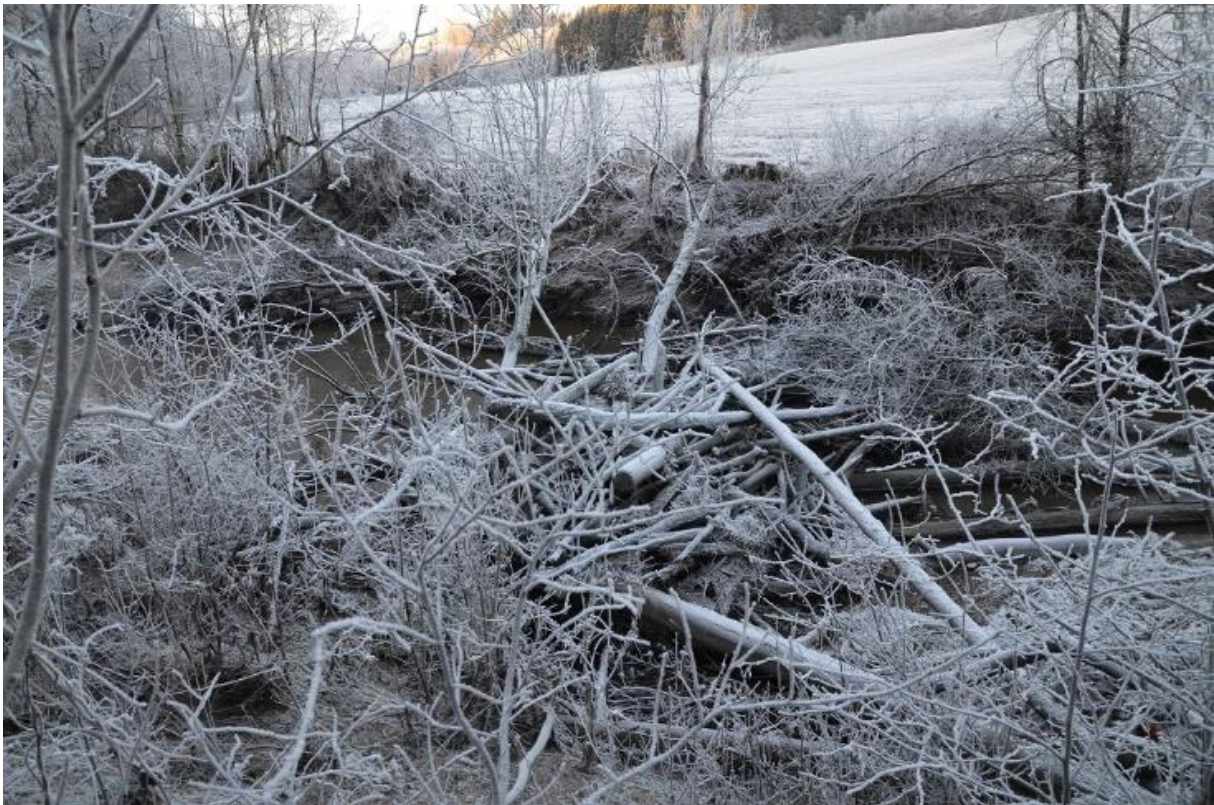
*Bilde 6.1. Oppdemming i elva etter beveraktivitet.*

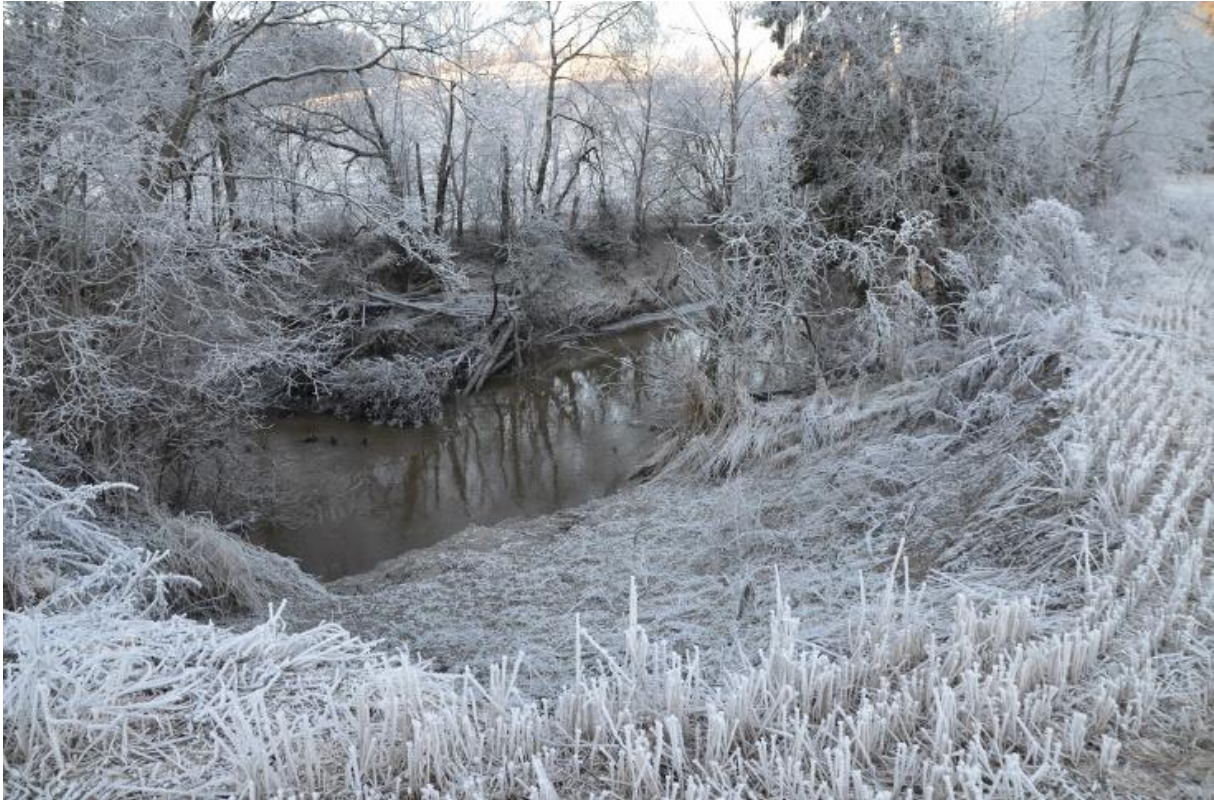
Bilde 6.2. Elvebredd som er eksponert for erosjon.

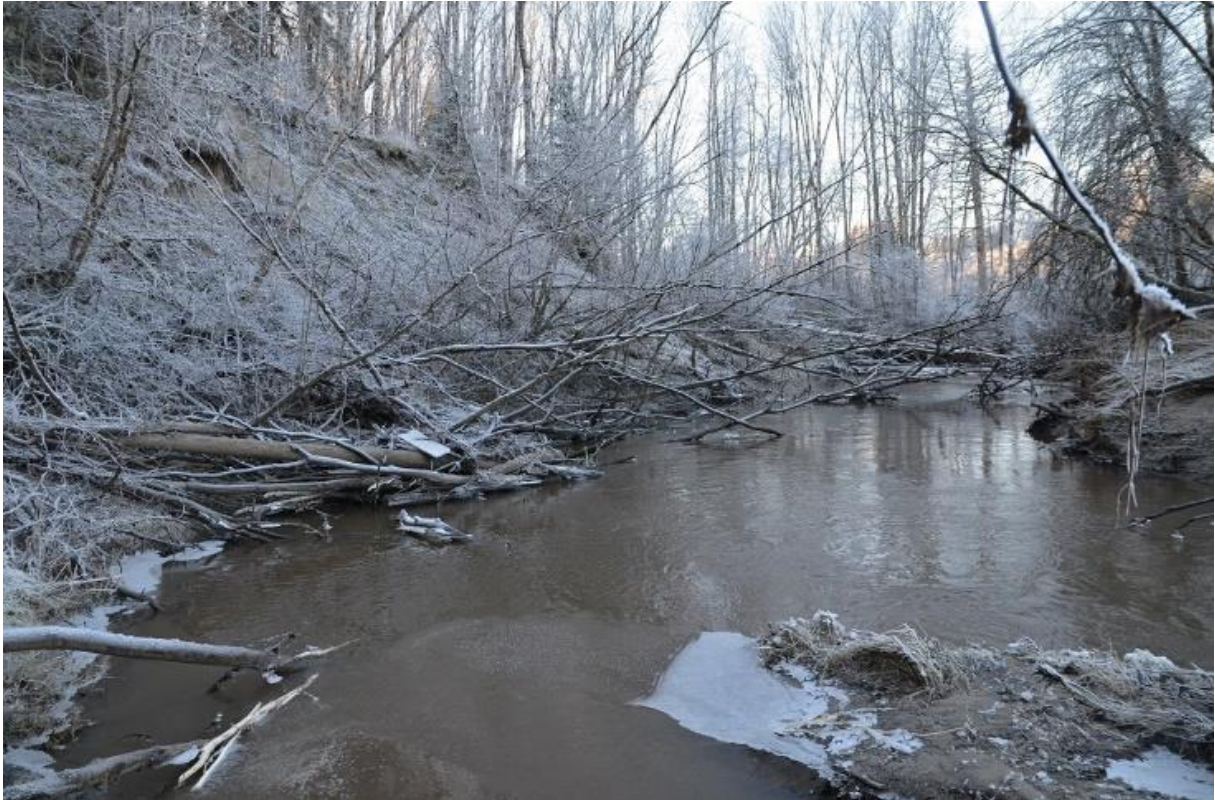
På nord- og vestsiden ligger jordene ned mot elva uten nevneverdig kantsone, og selve elveløpet er påvirket av at trær fra naturtypearealet faller ut i (Bilde 7.1). Ingen tiltak bør gjennomføres innenfor naturtypen. Her er de naturlige prosessene en viktig del av økosystemet der elvas påvirkning, og suksesjonsprosessene i skog ikke bør påvirkes gjennom hogst e.l. Langs jordene på motsatt side av elva i forhold til naturtypen kan det enkelte steder være aktuelt med etablering av bredere kantsone. Det er viktig å se helhetlig på økosystemet med elv og skog på begge sider her. Vi anbefaler derfor ikke tiltak som innebærer felling av trær langs elva.

*Bilde 7.1. I østlig del av naturtypen er det en skrent med utras og flere trær som ligger ut i elva. Beveraktivitet er en del av årsaken til trær i elva.*

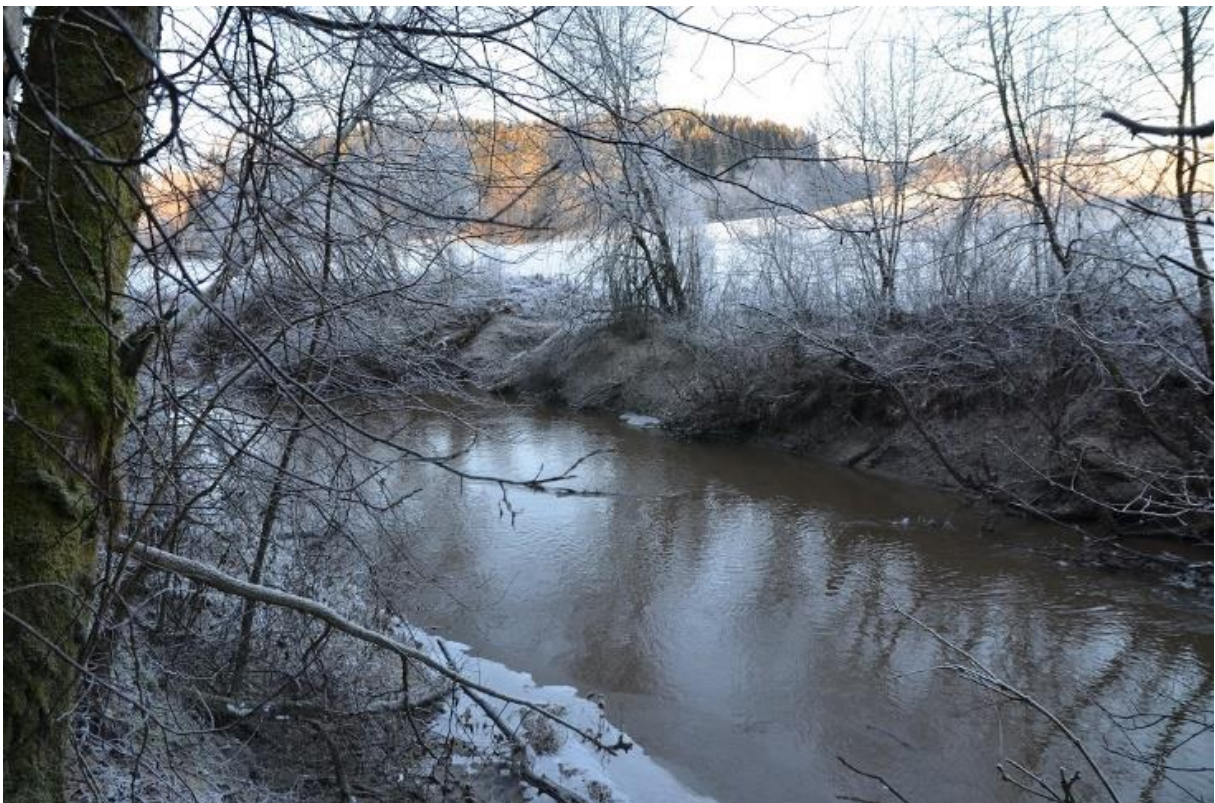
*Bilde 7.2. Jordet nord for elva på motsatt side av naturtypen med gråor-heggeskog har til dels tynn kantsone.*

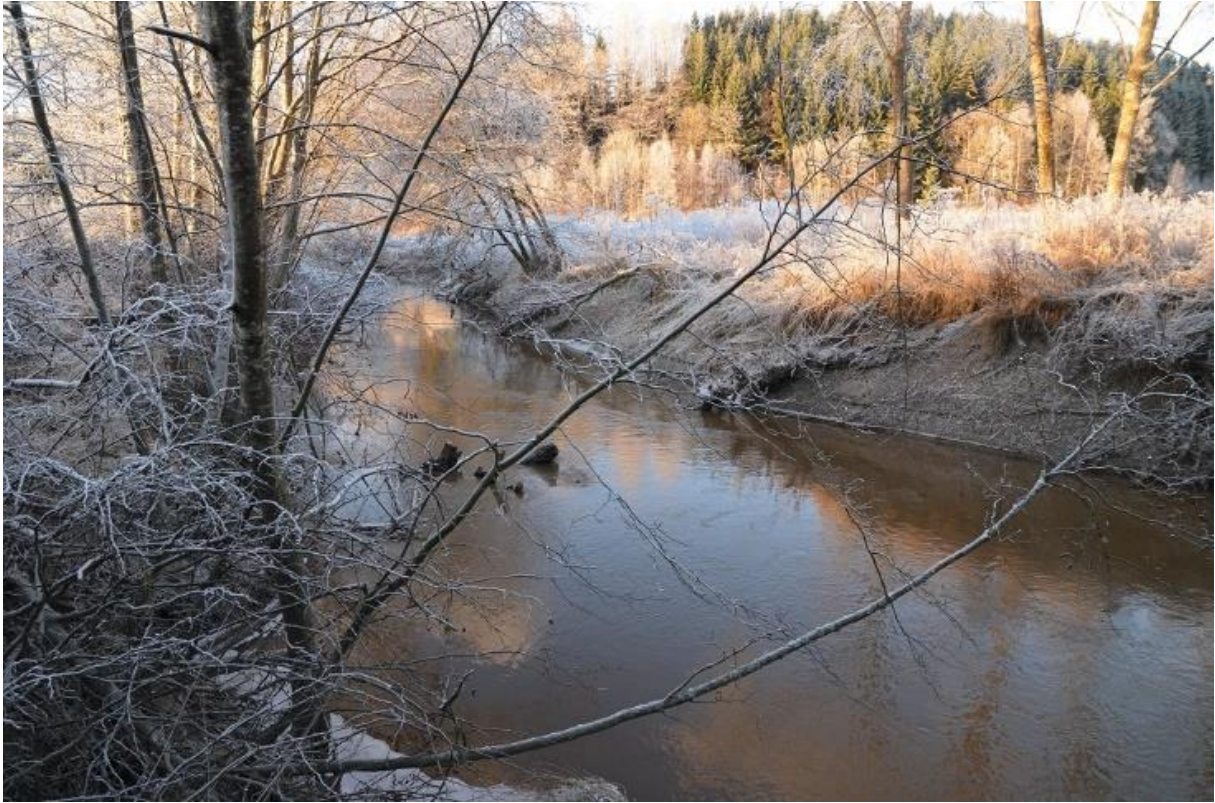
Lokalitetsbeskrivelse: På elvestrekningen ligger det jorder ned mot elva som i varierende grad er utsatt for utrasing. De fleste landbruksarealer ser imidlertid ut til å være lite utsatt for elvas påvirkning, og ligger med en høyde opp fra elva som gjør dem lite utsatt for flom. Det finnes ikke arealer med spesielt verdifull skog langs elva (Bilde 8.1).

*Bilde 8.1. Her sees funksjonell kantsone på sørsiden av elva (venstre), og manglende kantsone mot jordet på nordsiden. Bratte bredder uten vegetasjon fører til at elva lett kan grave ut ved stor vannføring.*

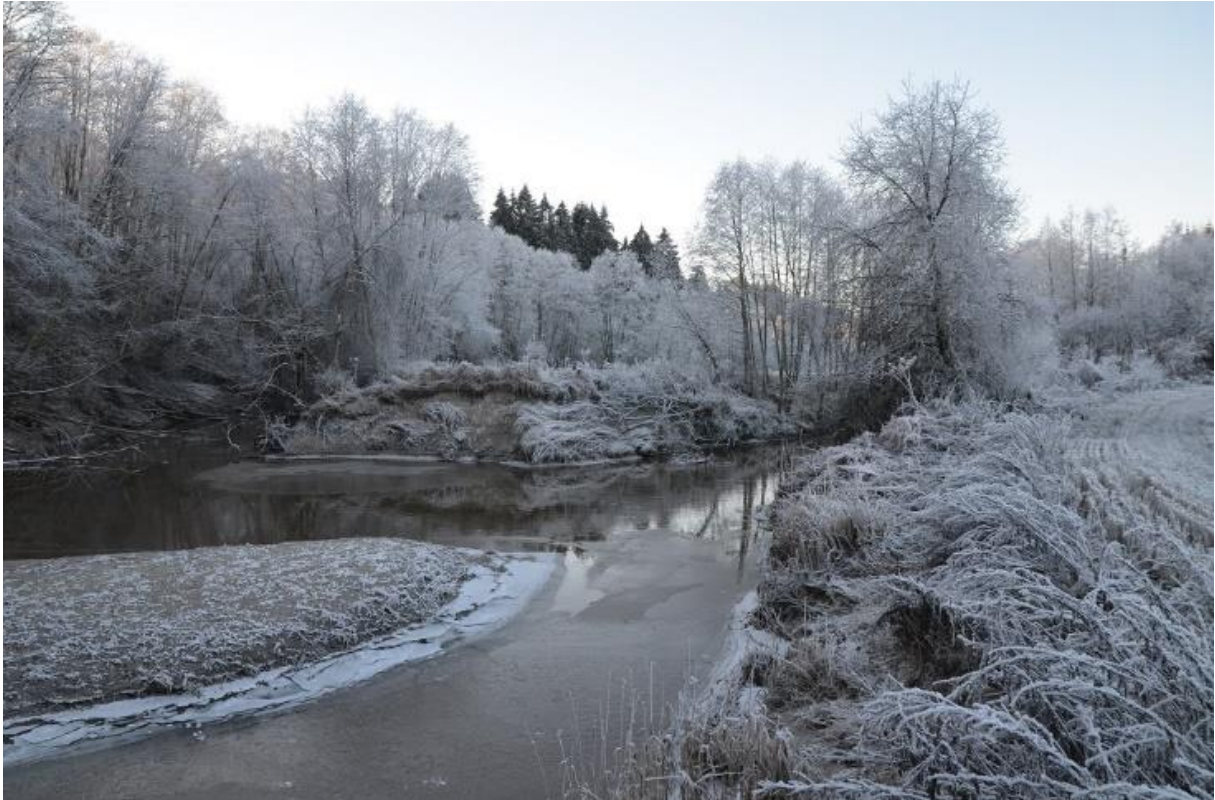
*Bilde 9.1. Elva går i en brå meandersving ved naturtypelokalitet Birkeland V, Id BN00075341, som ligger til venstre i bildet. Bredder utsatt for utrasing i elva sees langs jordene og ved naturtypen.*

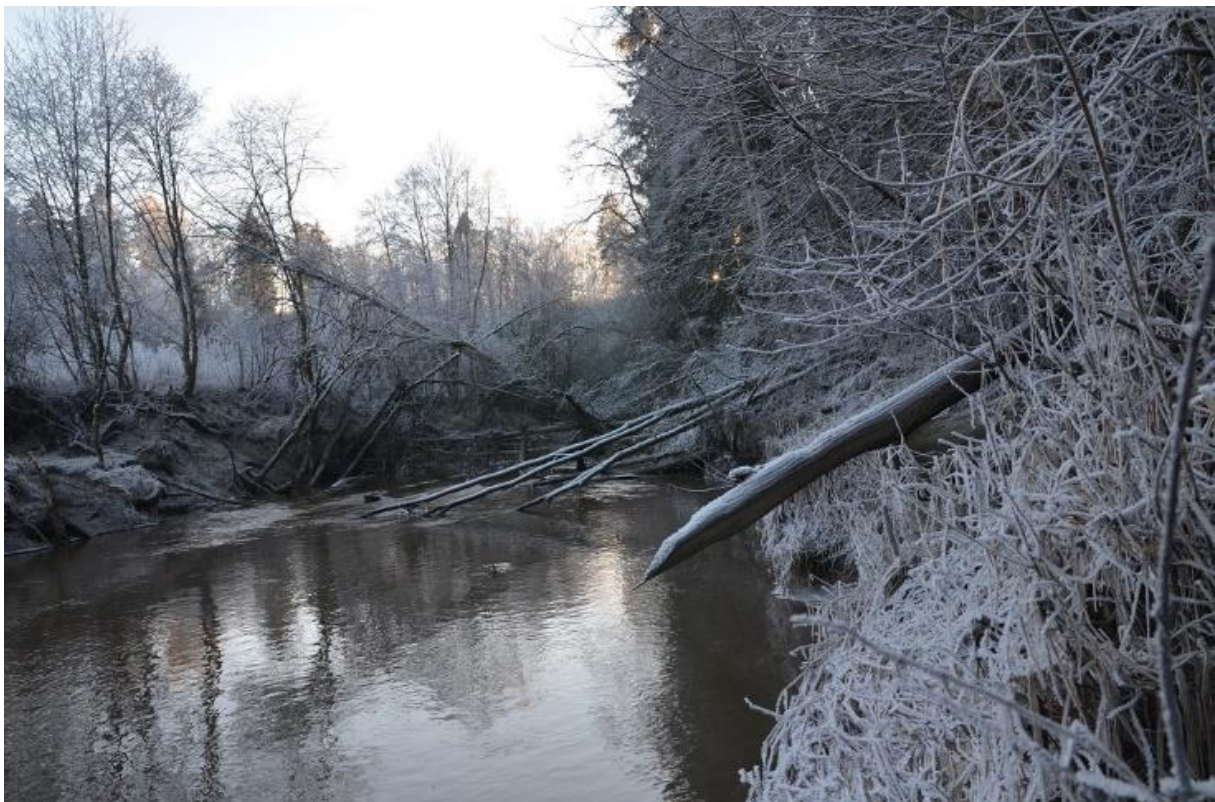
Bilde 10.1. Naturtypen Elnes N til høyre, og kantsone mot jorder til venstre.

I den vestlige delen av sone 10 (se bilde 10.2), anbefales å etablere kantsone mot jordene. Langs bredder med utrasing på motsatt side av naturtypen (se Bilde 10.1) kan det foretas noe steinsetting, i kombinasjon med etablering av bredere kantsone. I de deler som omfattes av naturtypelokaliteten anbefales ingen spesielle tiltak, men dersom trær faller ut i elva, og gir oppdemming med nye flomløp mot jorder, bør det foretas åpning av disse, også fordi beveraktivitet kan gi mye stokker i elva.

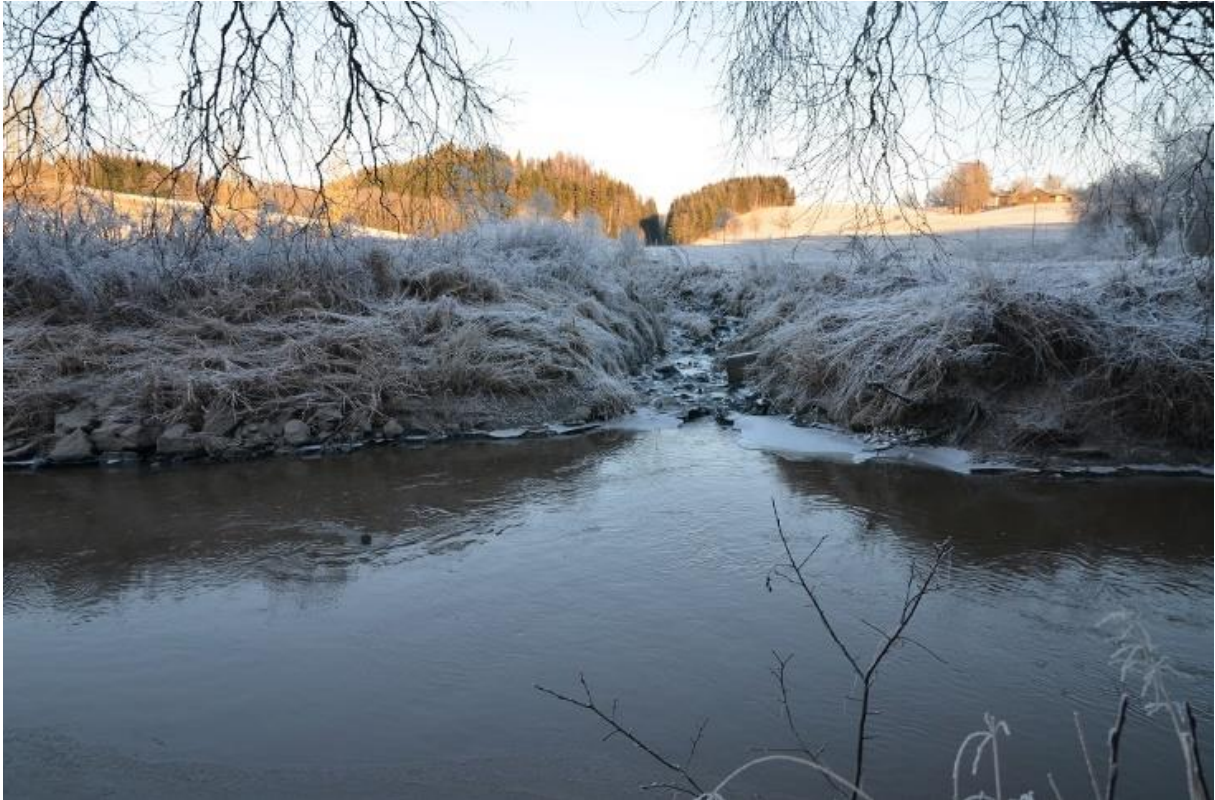
*Bilde 10.2. Bekken gjennom dette jordet er bearbeidet ved å grave ut fangdammer. Steinsetting mot Lekumelva er også foretatt. Arealet her antas å kunne være sterkt utsatt for flom og avrenning.*

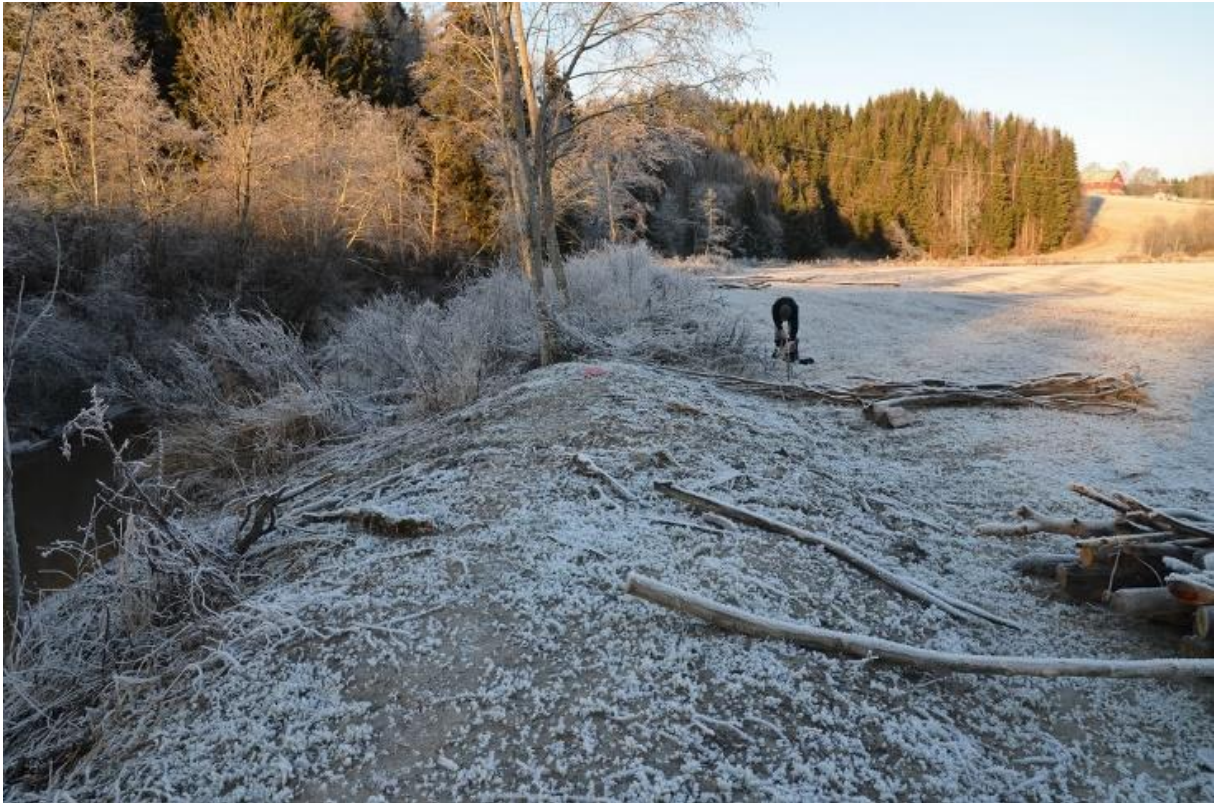
*Bilde 11.1. Voll mellom jordet og elva og hogst av gråor.*

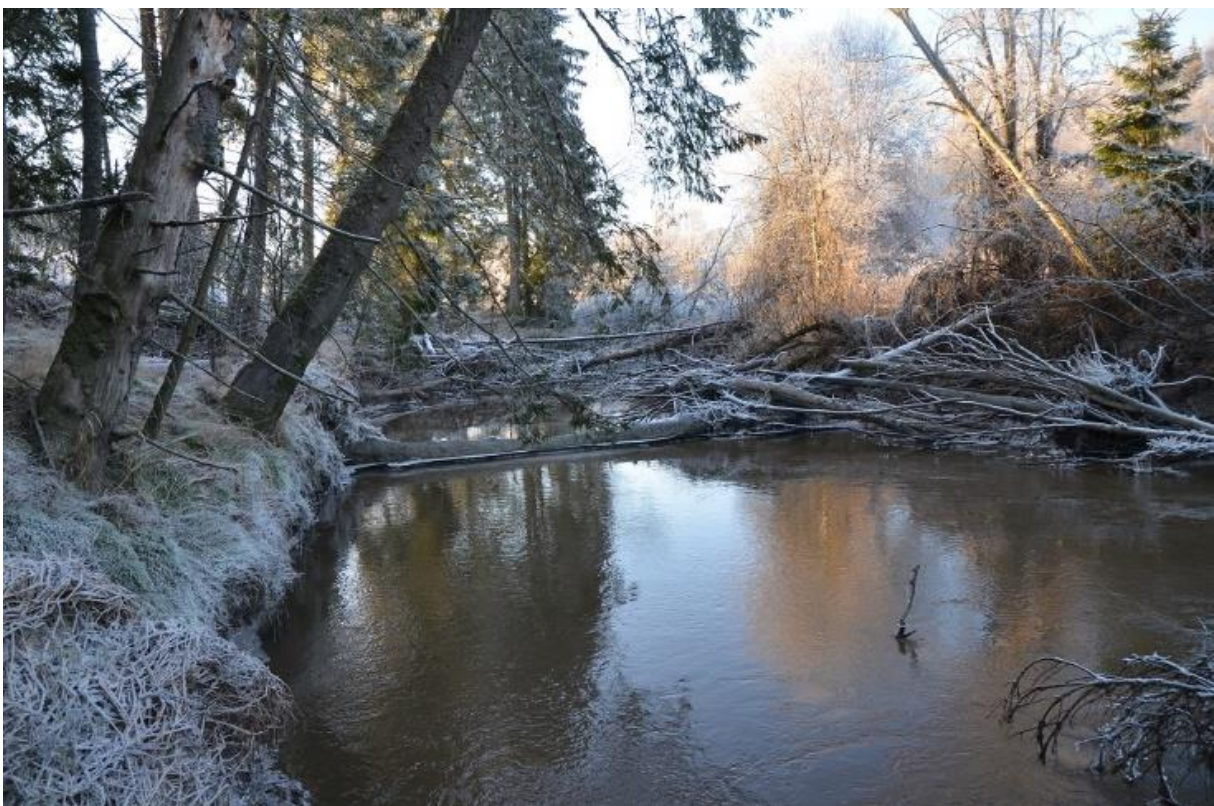
*Bilde 13.2. Trær ramler ut i elva med risiko for oppdemminger.*

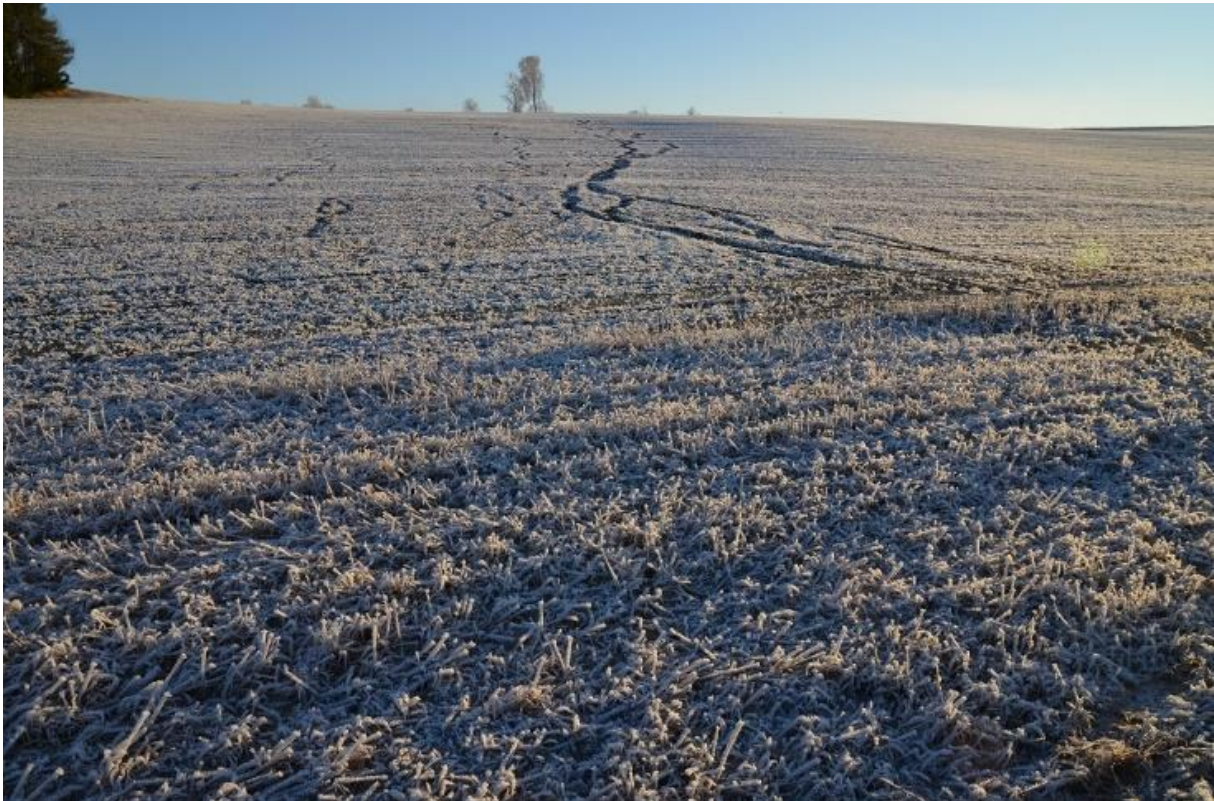
Lokalitetsbeskrivelse: Jordet på østsiden ligger tett ut mot elva. På jordet sees klare tegn til avrenning ved stor nedbør (Bilde 16.1). Nedenfor jordet er det et parti hvor bredden er i ferd med å skli ut i elva (Bilde 16.2). Eksisterende kantsone er minimal her, men det er partier med bedre utviklede kantsoner også. Elva virker å være relativt bred og stilleflytende etter et parti med større fart gjennom sone 15 (se bilde 15.1). Det kan være aktuelt med etablering av bedre kantsoner som tiltak mot avrenning og utras av elvebredder. I tillegg kan det selektivt felles større oretrær som er i ferd med å rase ut i elva.

*Bilde 16.1. Spor etter avrenning fra jordet mot elva.*

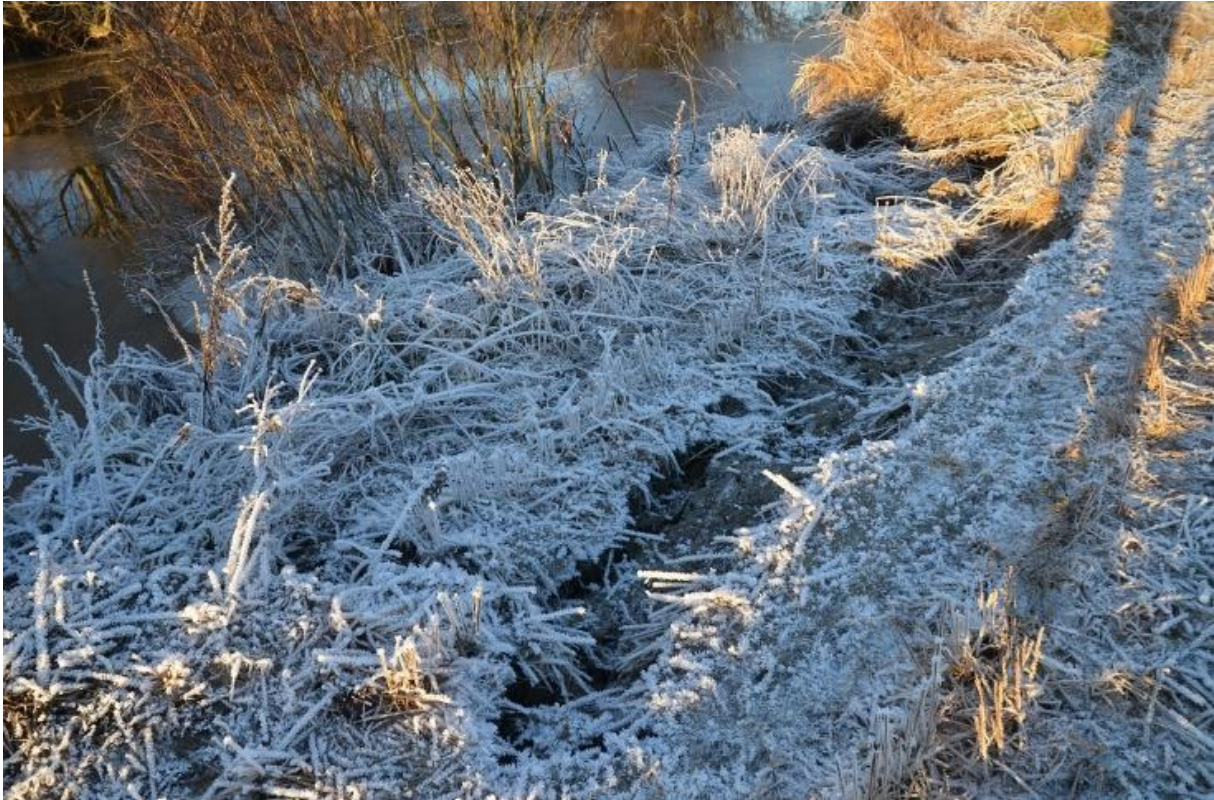
Bilde 16.2. Utrasende elvebredd langs jordet.

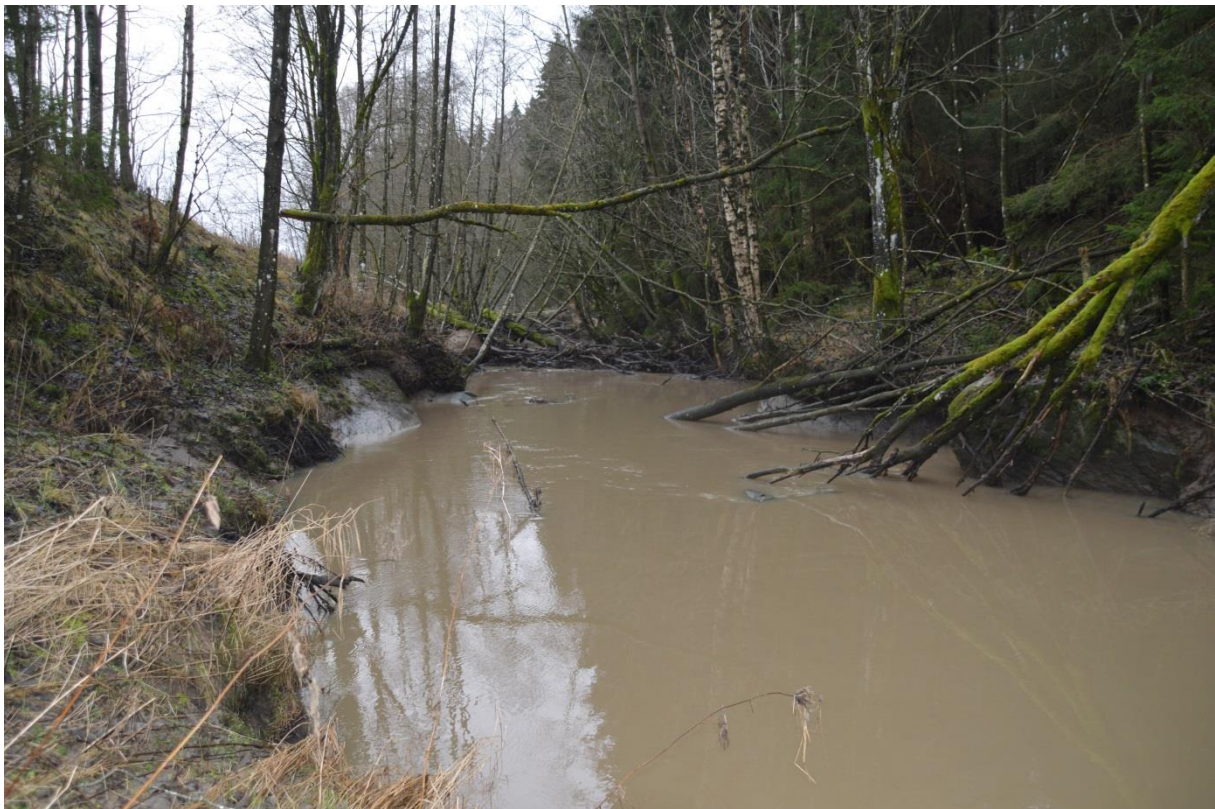
*Bilde D-1. Elva ca. 300 sør for Kåen mølle. Bildet viser en typisk vegetasjonsdemning.*

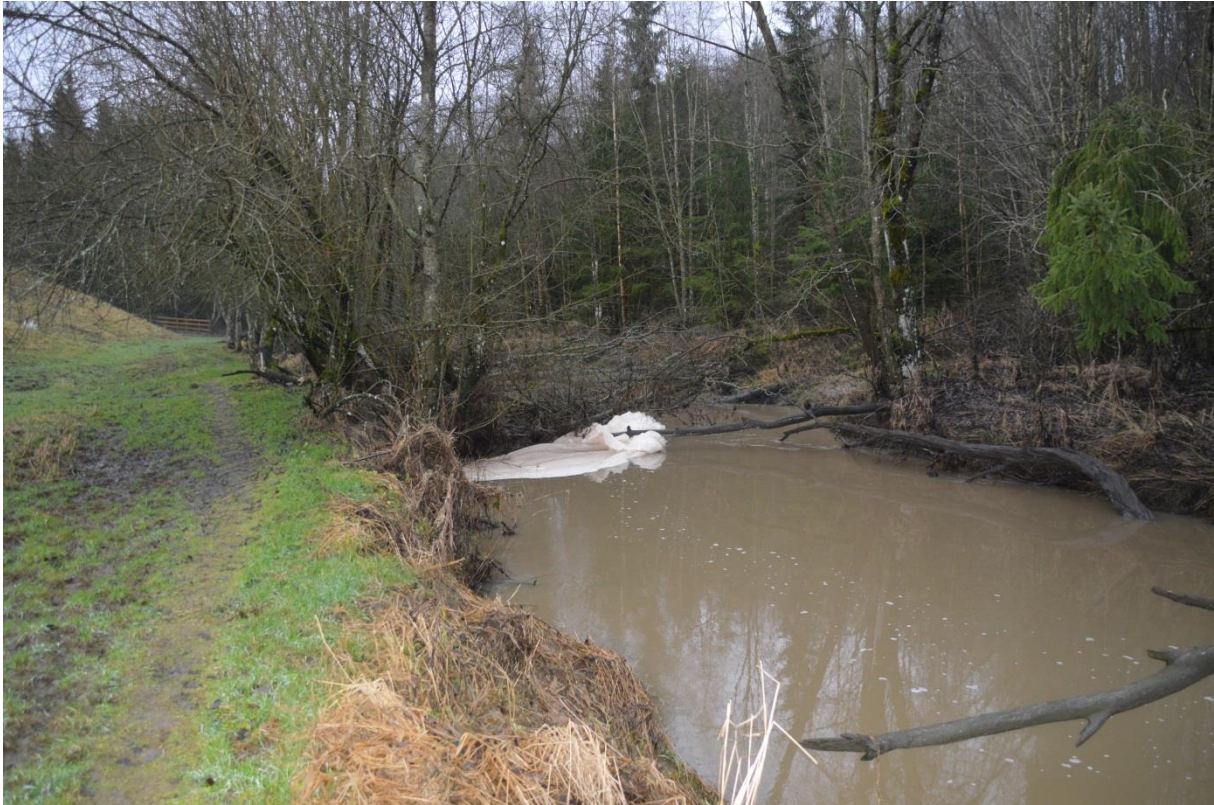
I elveløpet er det flere «demninger» av nedfalte trær som stenger elveløpet og som samler opp stammer som kommer drivende i flomperioder (Bilde D-6). Noen få steder har rotvelter inn i elva skapt bakenforliggende groper hvor det er sterk erosjon. Flere steder står det også klynger av oretrær på skrå utover elva (Bilde D-7). Ved behov kan oppdemninger som forårsakes av trær og stokker som ramler ut elva åpnes opp som beskrevet i Del 2. Jevnlig skjøtsel i form av selektiv felling av gråor og gran langs elveløpet vil redusere faren for fremtidige demninger i elva, men ettersom det nesten ikke er dyrket mark langs elvebreddene, vil nytten av slike tiltak være små i forhold til omkostningene (se Del 2).

*Bilde D-6. Demning nedenfor fossen på Bilde D-2.*

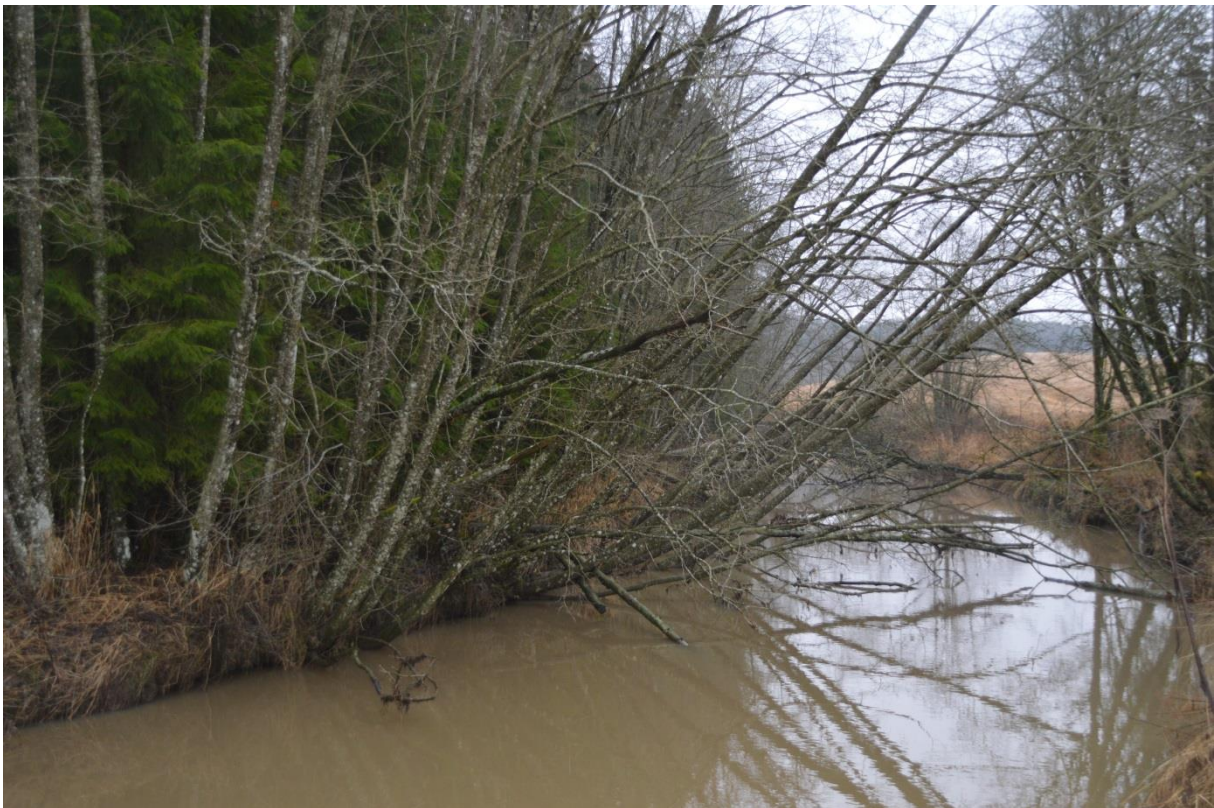
*Bilde D-7. Oretrær på vei ned i elva (GPS: 6592428).*

I gran- og løvskogen langs mesteparten av vestsiden av elva er det flere større trær som står i fare for å falle og krysse elva. Disse kan felles som beskrevet i Del 2.
