Bioforsk Rapport

Vurdering av kantsoner langs Lierelva oppstrøms Bjørkelangen (Vannområde Haldenvassdraget)

Resultater fra undersøkelser i 2014

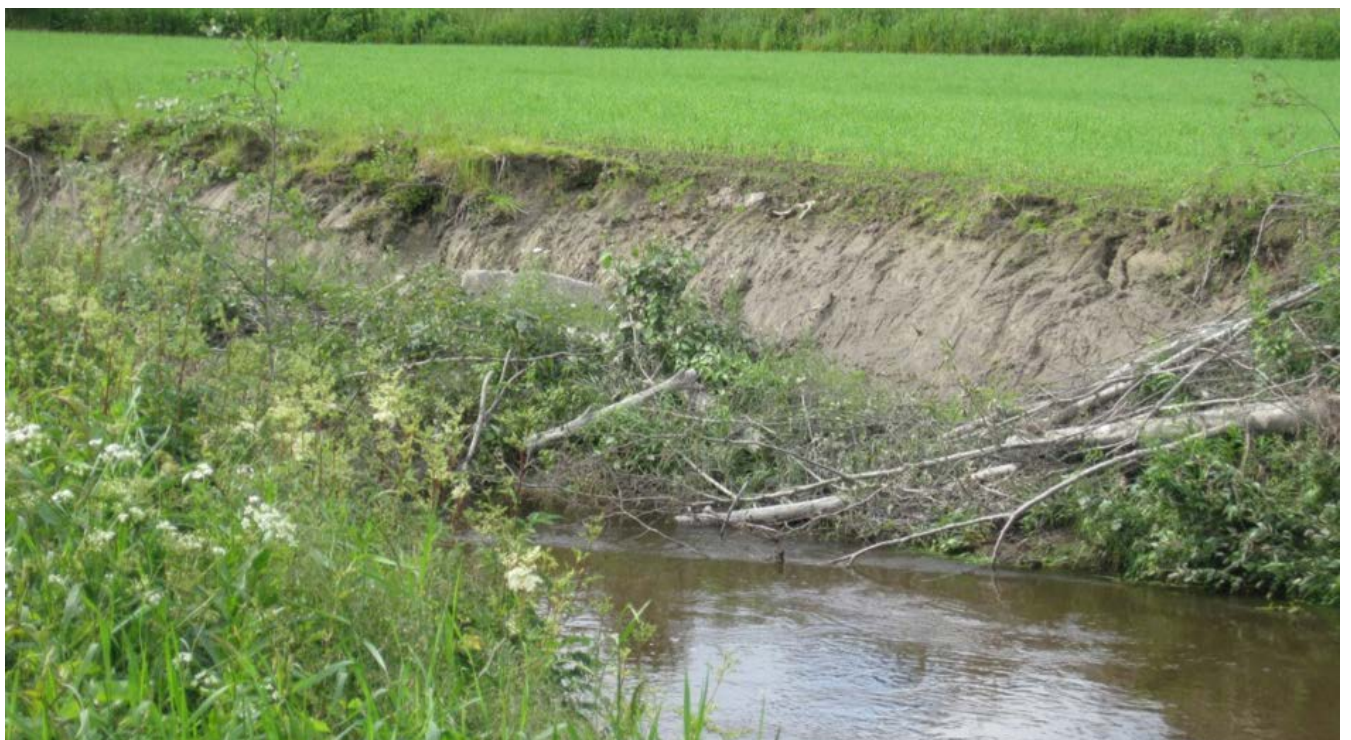
Forsidefoto: Erosjonskant etter trefelling, Lierelva. Foto: Eva Skarbøvik

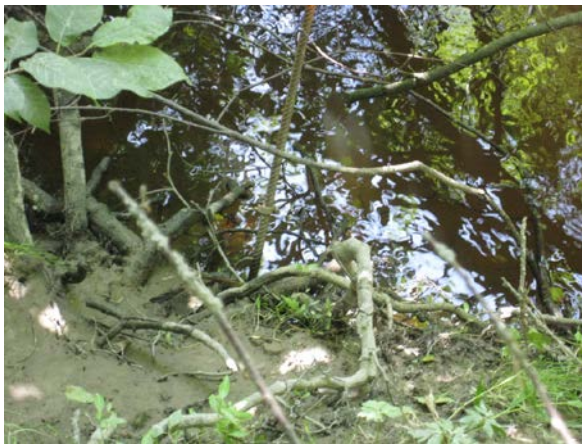
Figur 13. Venstre bilde: Lokalitet 13, lokaliteten er inne i skog/kjerr, markøren på erosjonsspinnen var ca. 15 cm fra bakken da dette bildet ble tatt. Høyre bilde: Elvestrekning oppstrøms Lierfossen – bildet viser typisk undergraving av bredden.
