Bioforsk Rapport

Vol. 8 Nr. 161 2013

Vurdering av kanterosjon og vegetasjonssoner i Haldenvassdraget oppstrøms Bjørkelangen

Resultater av undersøkelser i 2012 og 2013

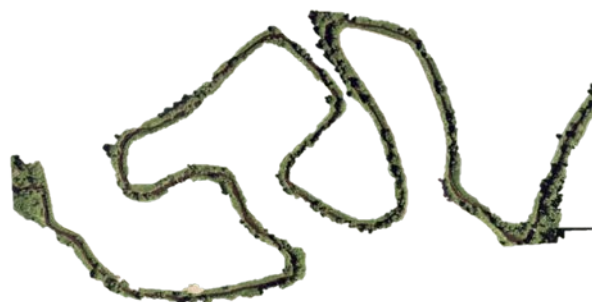
Figur 7. Nåtids bilde - kun av elveløpet.

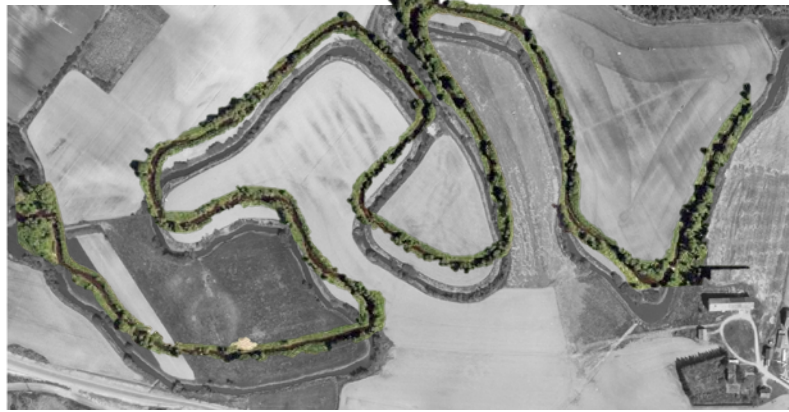
Figur 8. Bildet av nåtids elveløp ble lagt oppå bildet fra 1963, her er dette illustrert før de to bildene ble helt tilpasset hverandre.

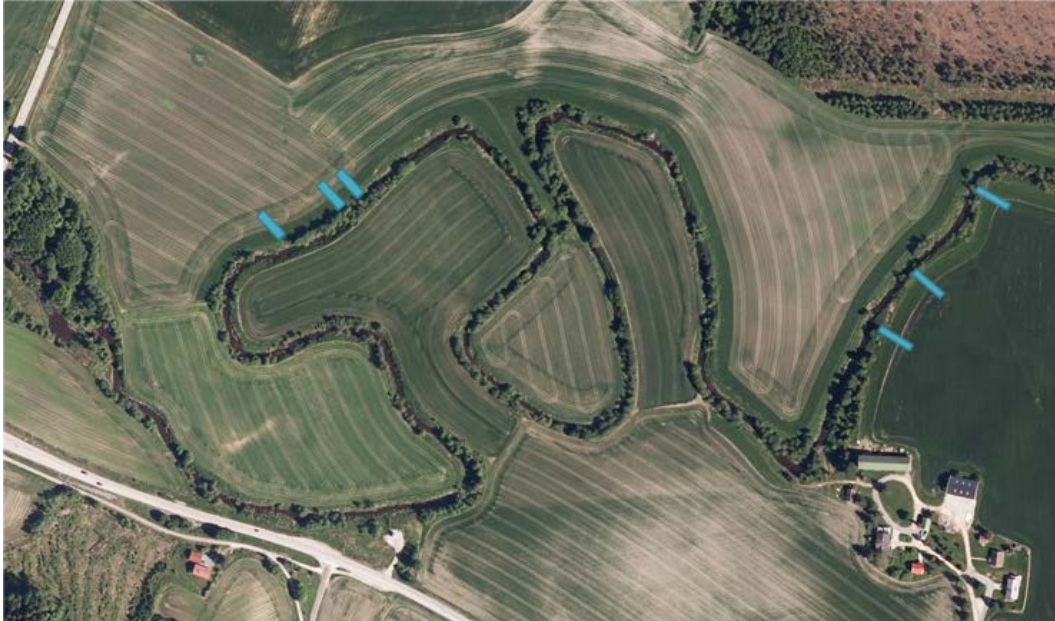
Figur 10. De seks lokalitetene hvor infiltrasjonstester ble gjennomført. Testene ble gjennomførte i åker, grasdekt vegetasjonssone og i naturlig vegetasjon mot elva.

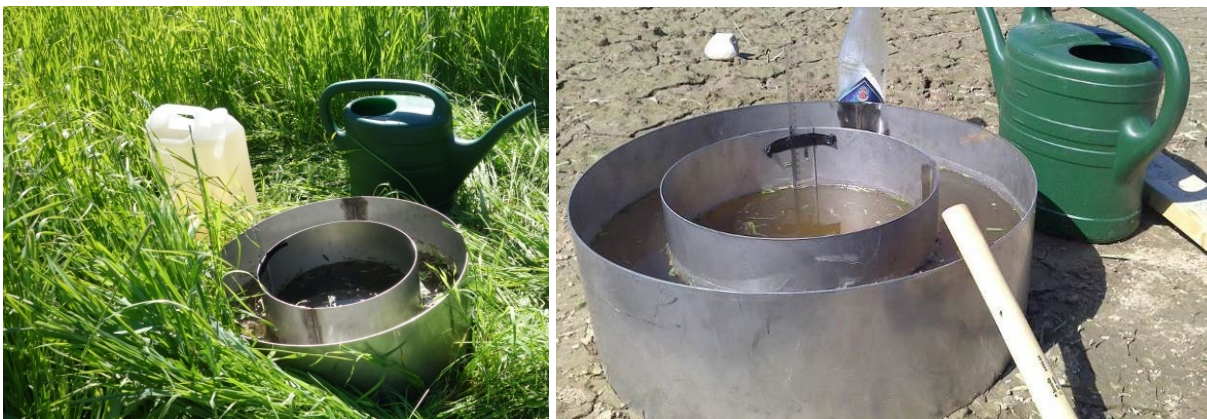
Det ble benyttet dobbel-ring infiltrometer (Figur 11).

Figur 11. Bildene viser infiltrasjonsmålinger med dobbelring-infiltrometer.

Infiltrometer-testene ble gjennomført ved at ringene ble banket ned i bakken som vist i figur 11. Ringene ble banket 6-10 cm ned, slik at det ble tett rundt ringene og vann ikke kunne lekke ut. I forkant av at ringene ble banket ned i bakken ble vegetasjonen klippet ned uten å forstyrre røttene, og det ble skåret forsiktig med kniv i jordprofilet der ringene skulle settes ned for å unngå å forstyrre jorda for mye.

Den ytre ringen skal sikre at vannstrømmingen i den indre ringen skjer vertikalt. Begge sylindere ble forsiktig fylt opp med vann samtidig, slik at vannivået var likt i de to sylindrerne. Ved målingens start ble vannivået justert til et bestemt nivå, X, som ble lest av på en linjal som var festet på innsiden av den innerste ringen. Dette punktet var likt ved alle avlesninger, dvs. at infiltrasjonshastigheten av den samme vannsøylen ble målt i alle forsøk. Deretter ble stoppeklokka startet, og starttidspunkt (T1) ble notert. Videre ble tida det tok for at vannet i den innerste ringen sank med en cm registrert. Deretter ble vannet igjen fylt opp til 'nivå X' i begge sylindere, og prosedyren ble gjentatt.

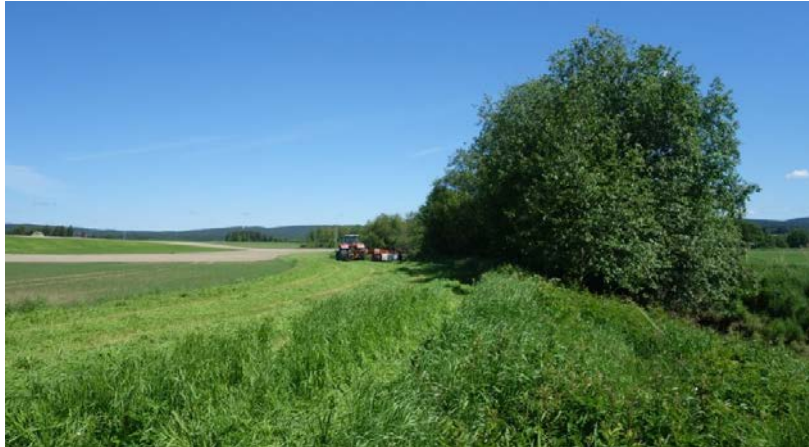
Figur 12. Vegetasjonssone mellom kornareal og bekk i vestre forsøksfelt for infiltrasjonstester.

Målingene ble gjennomført så lenge at det ble oppnådd en tilnærmet stabil synkehastighet, og dette antas å være oppnådd når de tre sist målte synkehastighetene var tilnærmet like. Denne synkehastigheten tilsvarer da infiltrasjonskapasiteten ved såkalt 'stabil tilstand'. Gjennomsnittet av de tre siste infiltrasjonshastighetene ble brukt som et mål på jordas vanngjennomtrengelighet, eller infiltrasjonskapasitet. (Vedlegg 2 viser skjema som ble benyttet for å notere nivåer, tidspunkter o.l.). Figur 12 viser et foto av vegetasjonssonen i den østlige lokaliteten.

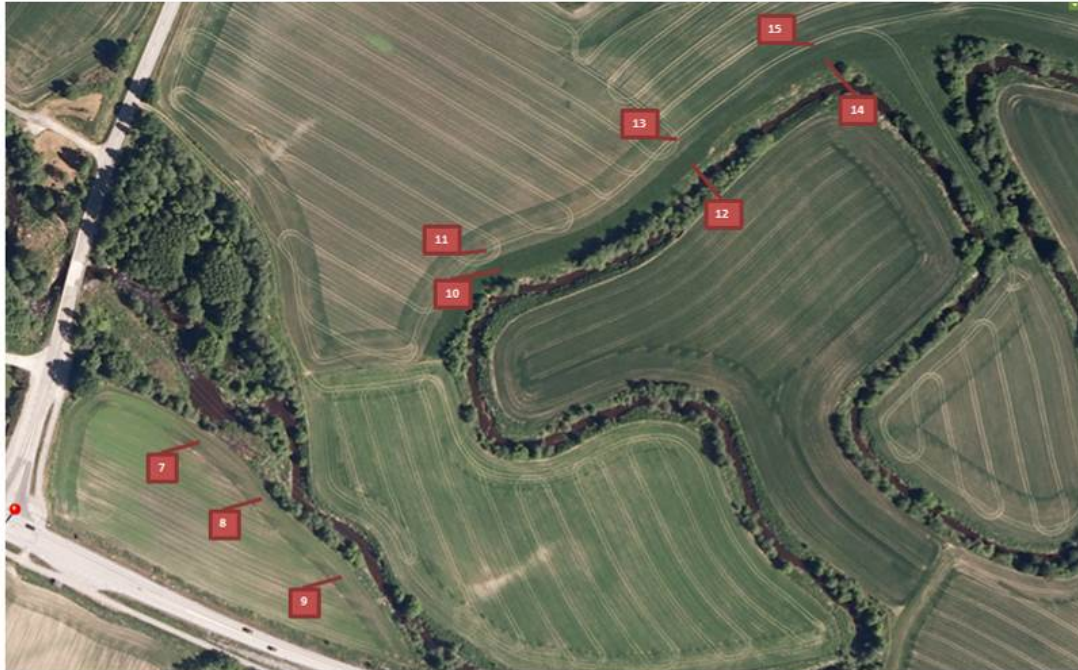
Figur 13. Prøvelokaliteter for jordprøver av kantsoner og åker i vestre del av feltet. Prøvene 10, 12 og 14 er tatt av jord i vegetasjonssoner, 11, 13 og 15, samt 7, 8 og 9 fra åker.

Kartene i figurene 13-15 viser lokalitetene.

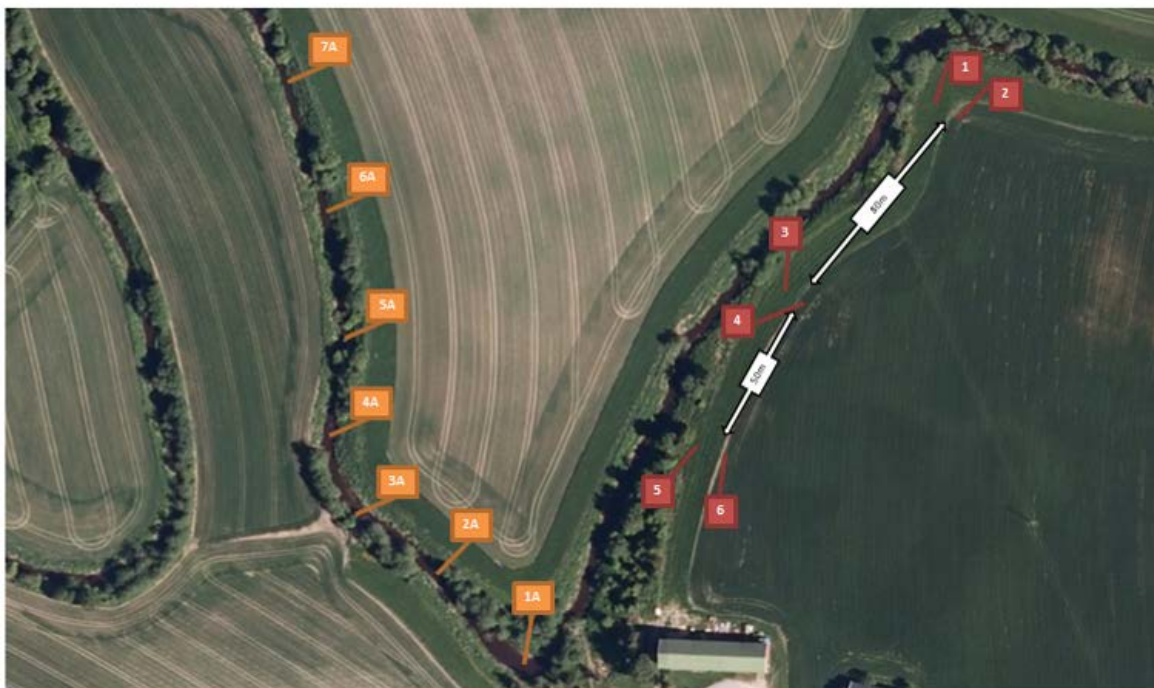
Figur 14. Prøvelokaliteter for jordprøver av kantsoner og åker (røde markører) i østre del av feltet, samt bunnprøver fra elva (oransje markører). Prøvene 1, 3, 5 er fra vegetasjonssone, 2, 4 og 6 fra åker.

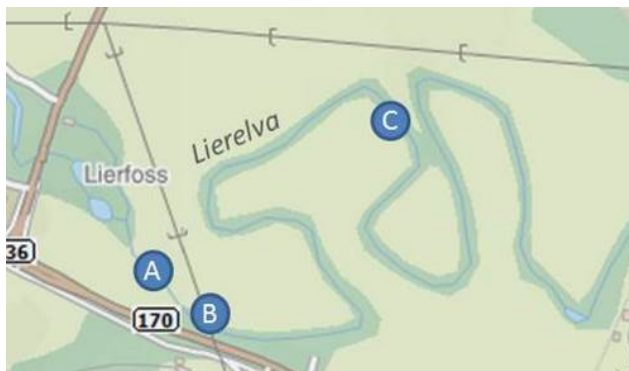
Figur 16. Oversiktskart over lokalitetene A, B og C.

Gjentatte besøk i vassdraget i løpet av undersøkelsesperioden viser at det foregår aktive erosjonsprosesser langs med elvekantene. I det følgende er tre utvalgte lokaliteter beskrevet, plasseringene av disse er vist i figur 16.

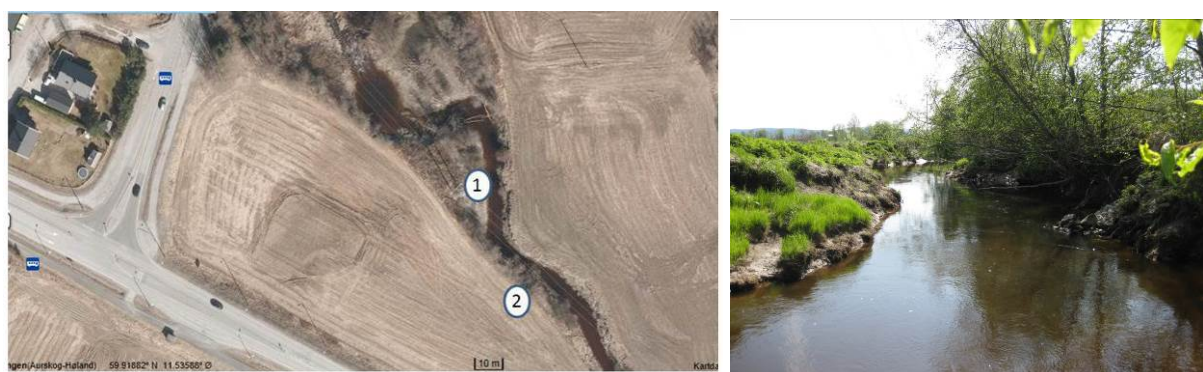
Lokalitet A ligger rett nedstrøms Lierfoss. Figur 17 viser lokaliteten i hhv. fugleperspektiv (venstre bilde) og fra bakken (høyre fotografi). I april 2012 var det en rad med trær langsmed søndre elveløp. Disse trærne ble hugget i løpet av vinteren 2012/2013, såvidt vites av et nett- eller elektrisitetsselskap. Dette ble antakelig gjort for å hindre at trærne skapte problemer for strømforsyningen. Figur 18 viser en bildeserie av området etterat trærne er hugget.

Figur 17. Eksempellokalitet A. På oversiktsbildet til venstre vises (1) en sedimentbanke i elva og (2) en strekning som våren 2012 var bevoskt med trær (kart fra finn.no). Foto til høyre er tatt våren 2012, fra sedimentbanken (1) og nedstrøms.

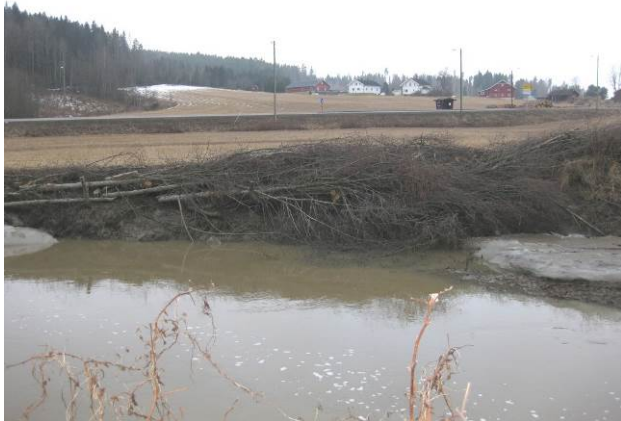
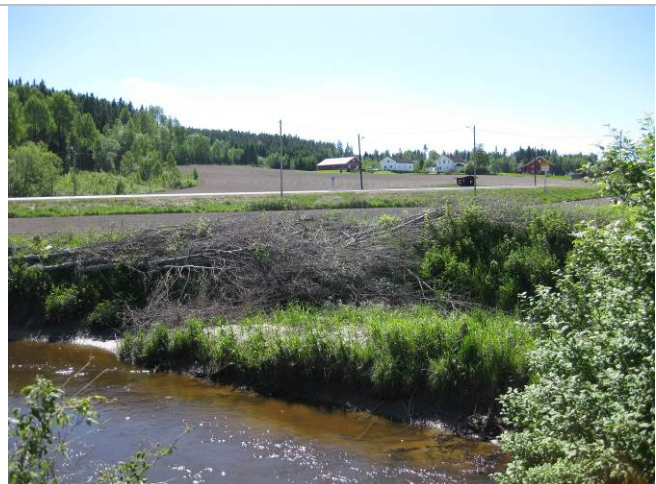
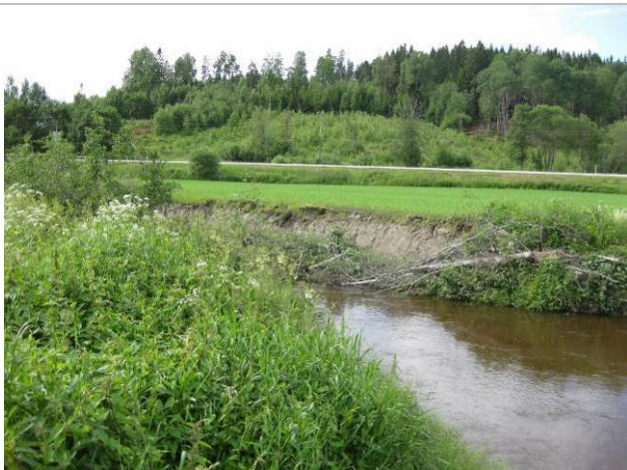
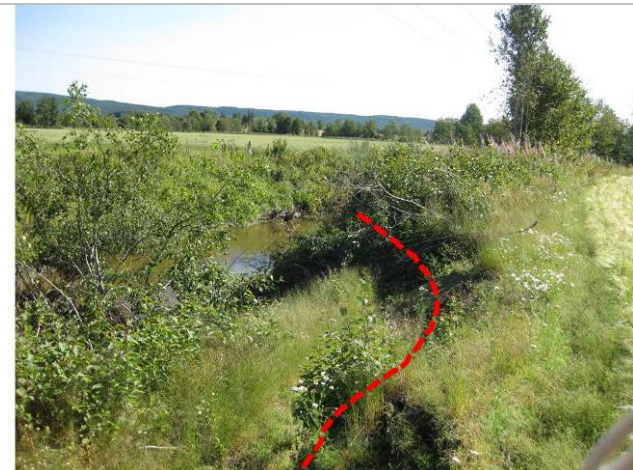
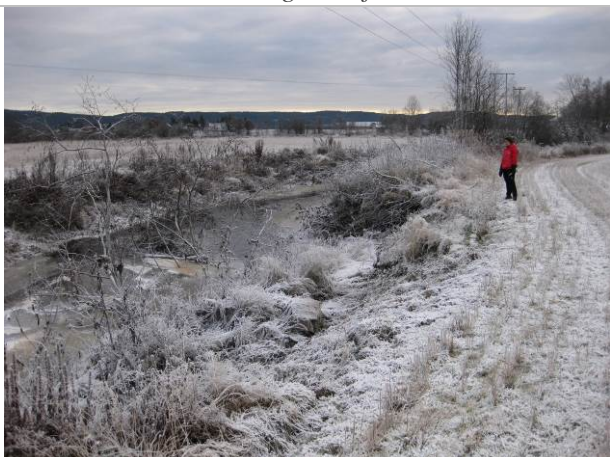
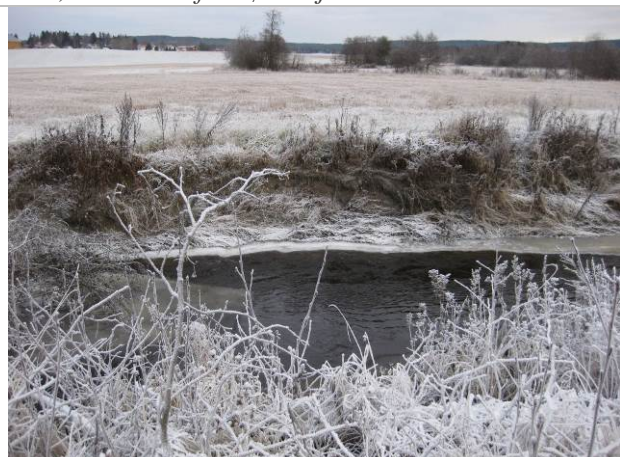
(I) April 2013. Kantvegetasjonen er kuttet ned, trærne er etterlatt langs med vassdraget. (Sedimentbanken fra fig. 17 til høyre i bildet.)

(II) Juni 2013. Samme sted etter jordarbeiding på åker. (Sedimentbanken i forgrunnen)

(III) Juli 2013: Trærne har falt ut i elva og kanten bak er tydelig erodert. Nedenfor erosjonskanten samler rasmaterialet seg. Tatt fra nordre banke.

(IV) August 2013. Bilde tatt fra søndre banke mot øst. Rød stiplet linje viser ny overgang mellom åker og kant, til venstre for rød linje er det rasmateriale.

(V) November 2013. Fra søndre banke og mot øst. Rasmaterialet ligger nedover skråningen mot elva.

(VI) Mot nordre banke, der det nå er fare for økt erosjon pga at vannhastigheten i elveløpet øker.

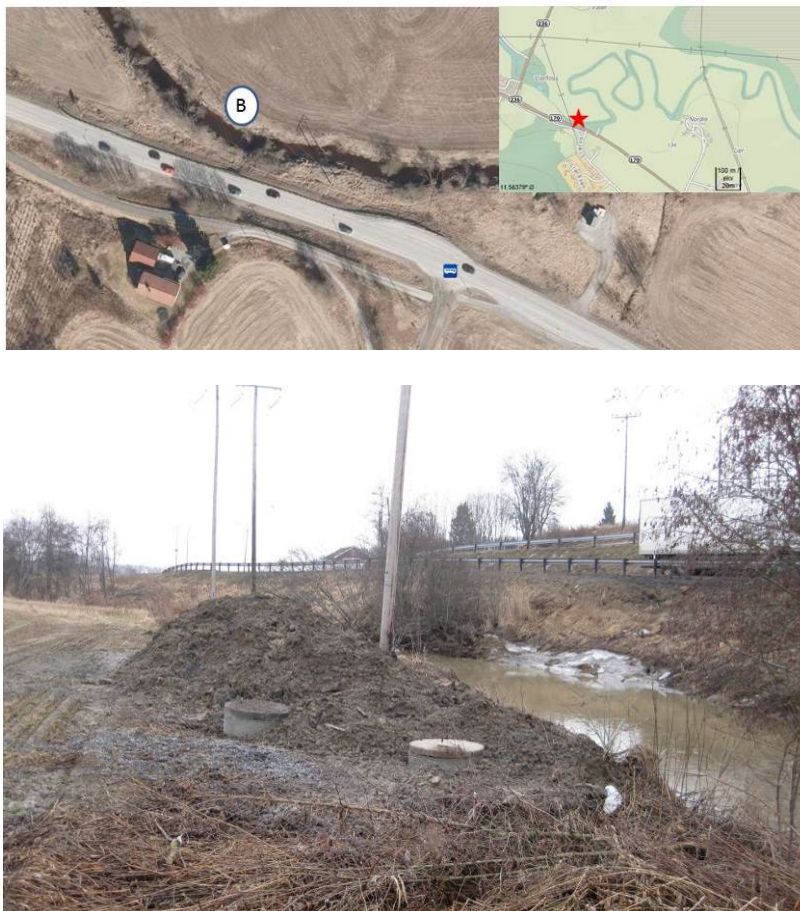
Retten nedstrøms eksempel A hadde kommunen gravd langs elvekanten i forbindelse med nye kummer (Figur 19). Nygravde masser ligger i hauger ned mot elvekanten og vil med stor sannsynlighet havne i elva ved neste nedbørepisode. Både eksempel A og eksempel B viser at det er viktig med informasjon, også til andre enn grunneiere, for å hindre inngrep som kan medføre erosjon langs kantene.

Figur 19. Lokalitet B, med nedgraving av nye kummer på nordre elvebredd (bilde tatt april 2013).

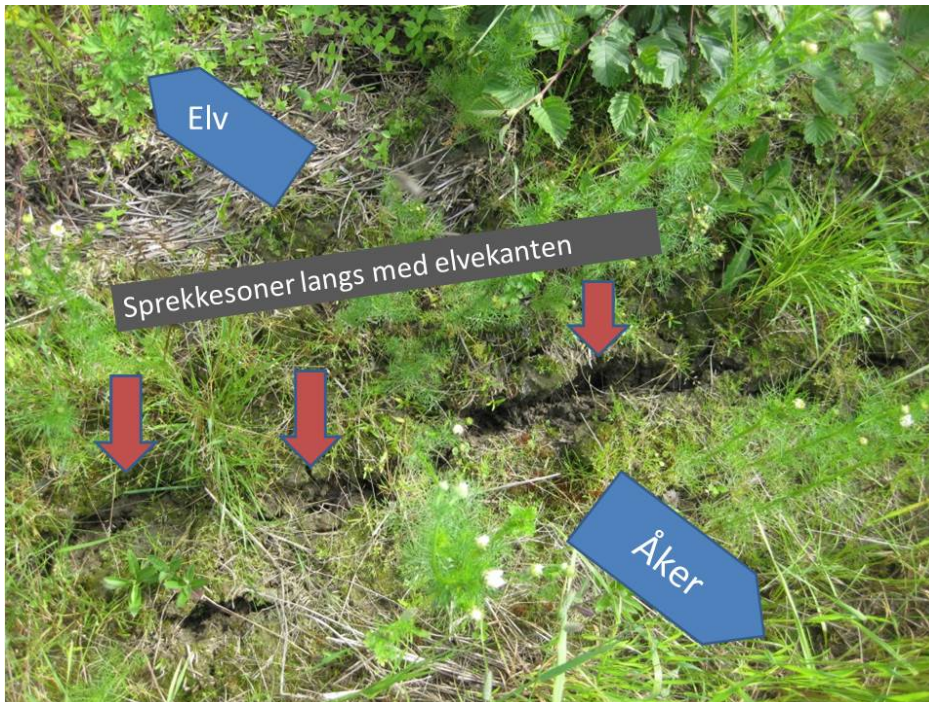
Det kan også bemerkes at det ved befaringer langs med vassdraget er vanlig å se sprekkedannelser langs med elvekanten (figur 21). Dette *kan* tyde på at kantene langs med elva er ustabile, muligens på grunn av at vannet i elva undergraver elvekantene, at jorda belastes av tyngre maskineri, eller en kombinasjon av dette.

Figur 21. Eksempel på sprekkdannelse langs med elva.

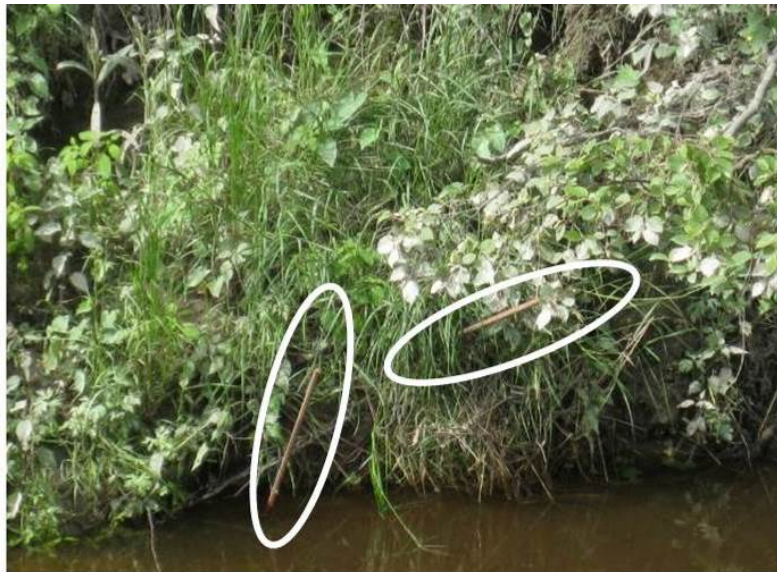
Figur 24. Foto av lokalitet 5 for erosjonspinner. Den midterste pinnen har seget ned sammen med jordmasser og vegetasjon, og ligger nå rett ved den nederste pinnen, jf. skissen i figur 23.

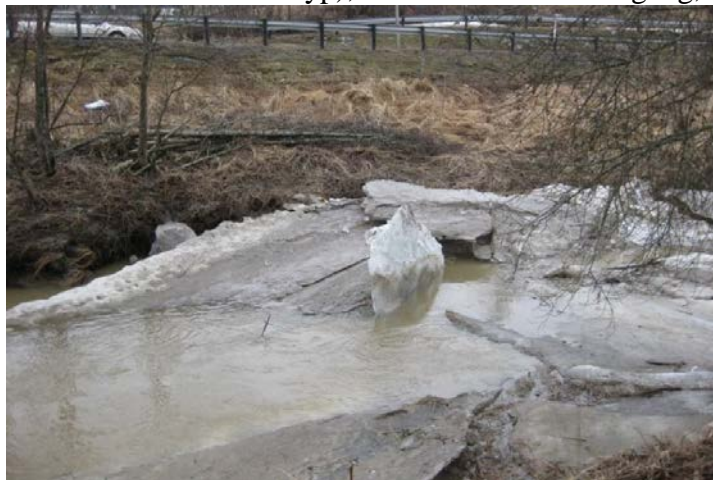
Gjenfinning av pinnene kan også by på utfordringer, bl.a. for de nederste pinnene ved høy vannstand (elvevannet har svært lite siktedyp), eller om våren ved isgang, som vist i figur 25.

Figur 25. Lokalitet nr 6 i april 2013 – isen skjulte pinnene. Isgang i elva vil også bidra til kanterrosjon.

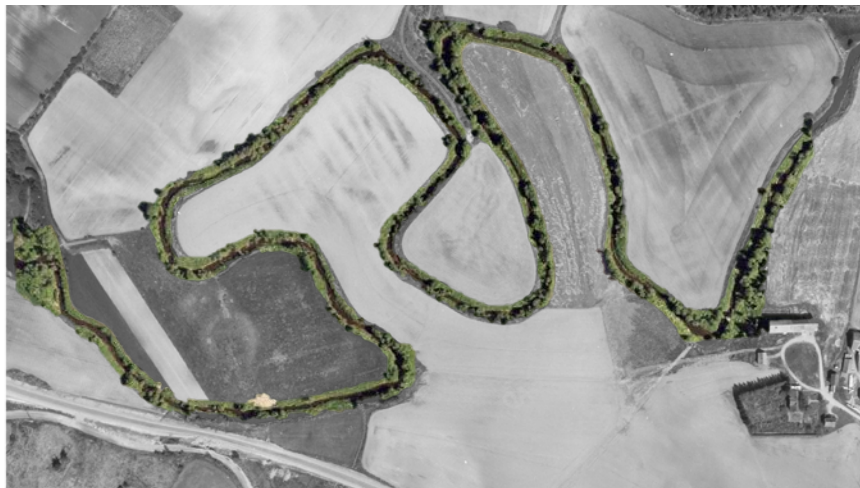
Figur 28. Sammenligning av elveløpet i 2011 (fargelagt elveløp) og i 1963 (underliggende sort-hvitt foto).

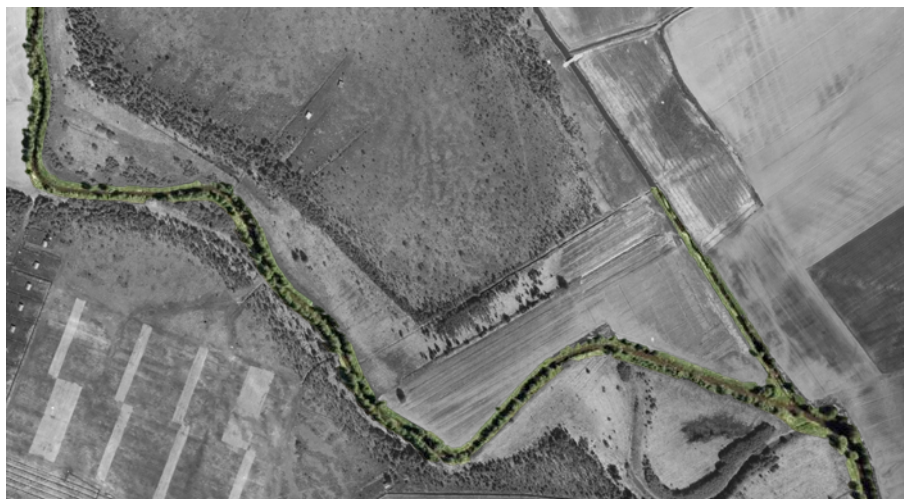
Figur 29. Tilsvarende bilde som i figur 28, dvs. med elvestrekning anno 2011 lagt oppå kartet fra 1963, men her for nedstrøms strekning. I høyre del av bildet sees en kanalisering som må ha blitt utført før 1963, da det underliggende sort-hvitt-bildet ble tatt.

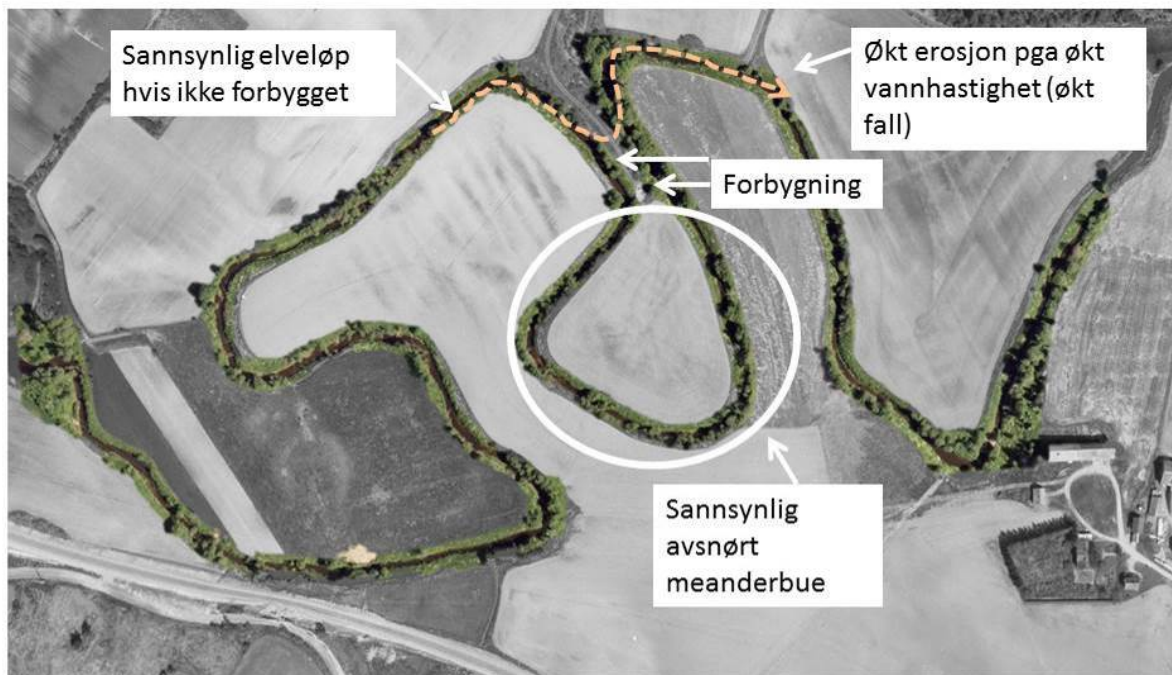
Imidlertid er elveløpet forbygget, bl.a. hvor dette er indikert i figur 30. Hvis denne forbygningen ikke hadde vært der ville elva ha brutt gjennom på dette punktet, og den sørlige meanderbuen hadde blitt en avsnørt meandersjø.

Figur 30. Kart hvor mulig forløp av elveløpet er inntegnet, forutsatt at det ikke hadde vært forbygget mot erosjon.

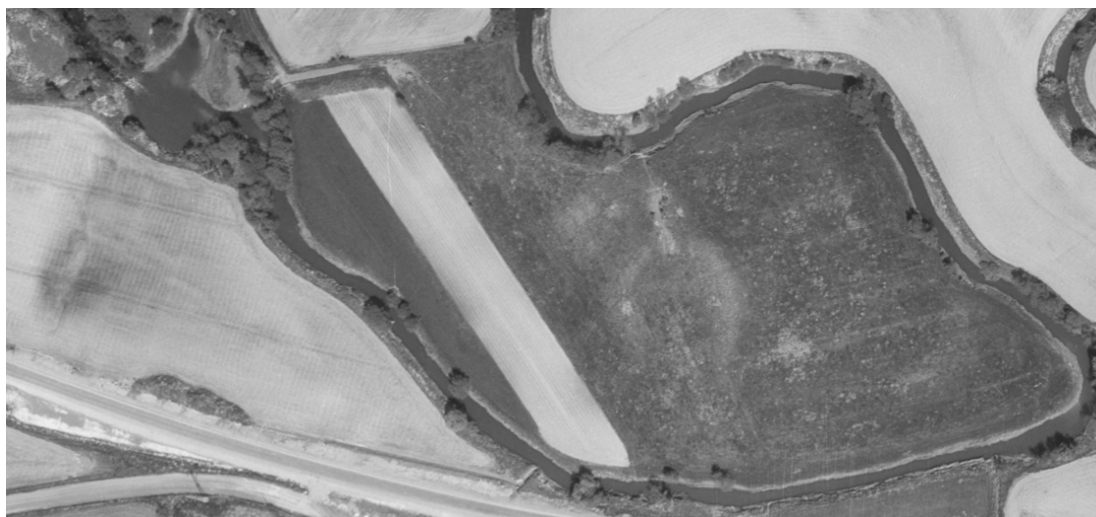
Figur 31. Nærbilde av meanderstrekning rett nedstrøms Lierfossen i slutten av mai 1963.

En mulig endring siden 60-tallet ser ut til å være at vegetasjonen langs med vassdraget har økt. Bildene i figur 32 er tatt med bare 5 kalenderdagers forskjell og løvdekket burde derfor være relativt likt. Antall trær langs med elva ser ut til å ha økt i perioden.

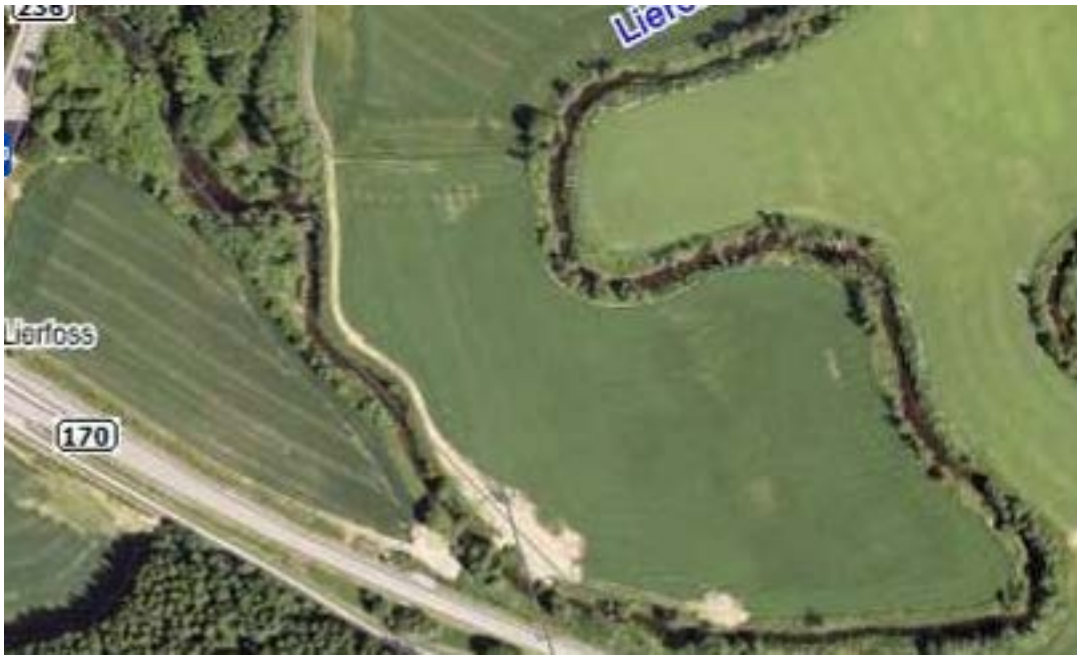
Figur 32. Nærbilde av meanderstrekning rett nedstrøms Lierfossen tidlig i juni i 2011. Sammenlignet med bilde 31 ser det ut til å være flere trær langs kantene i 2011.

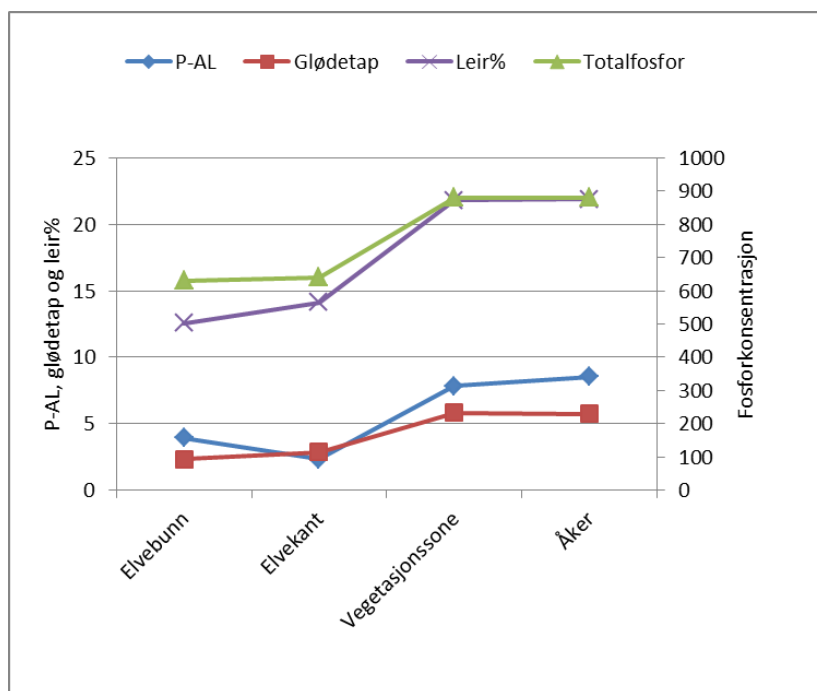
Figur 33. Gjennomsnittlig innhold av total fosfor (mg/kg), P-AL (mg/100 g) glødetap (%) og leireinnhold (%) i de fire ulike jord/sedimenttypene. Antall prøver: Elvebunn 7; elvekant 10; vegetasjonssone 6; og åker 9.

Figuren viser også at glødetapet er høyere i jorda enn i elved sedimentet, noe som er naturlig siden organisk materiale vil vaskes ut av elved sedimentet.

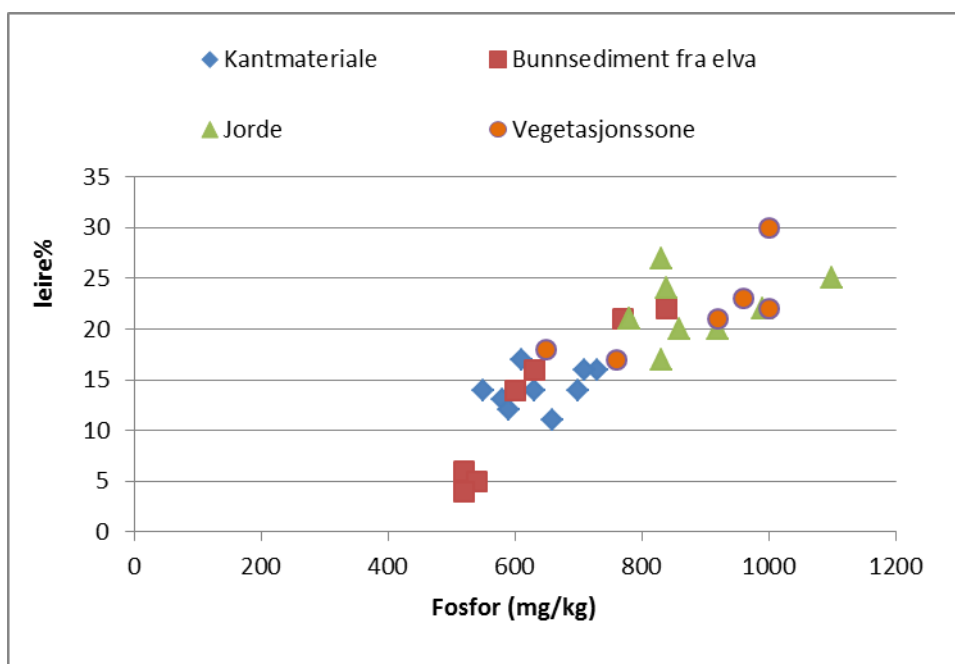
diameter (figur 34). Det er nemlig god korrelasjon mellom leireprosent og totalfosfor for alle prøver ($R^2=0,7$). Tilsvarende, jo høyere fosfornivå, jo høyere er P-AL-nivået (figur 35).

Figur 34. Forholdet mellom konsentrasjon av totalfosfor (mg/kg) og leireandel (%) for fire ulike jord/sedimenttyper.

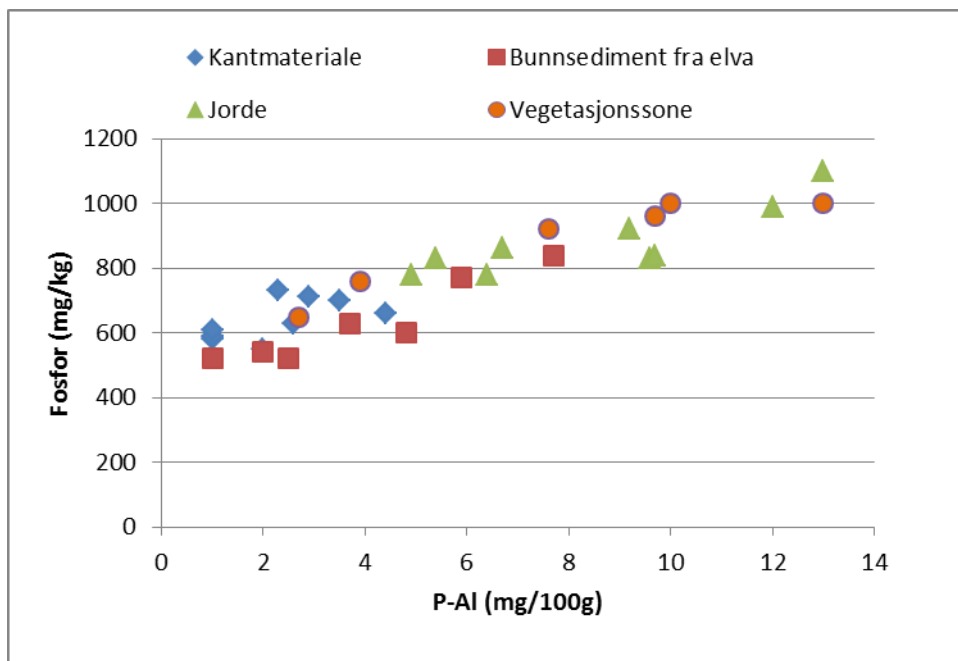
Figur 35. Forholdet mellom konsentrasjon av totalfosfor (mg/kg) og P-AL (eller plantetilgjengelig fosfor; mg/100 mg) i fire ulike jord/sedimenttyper.

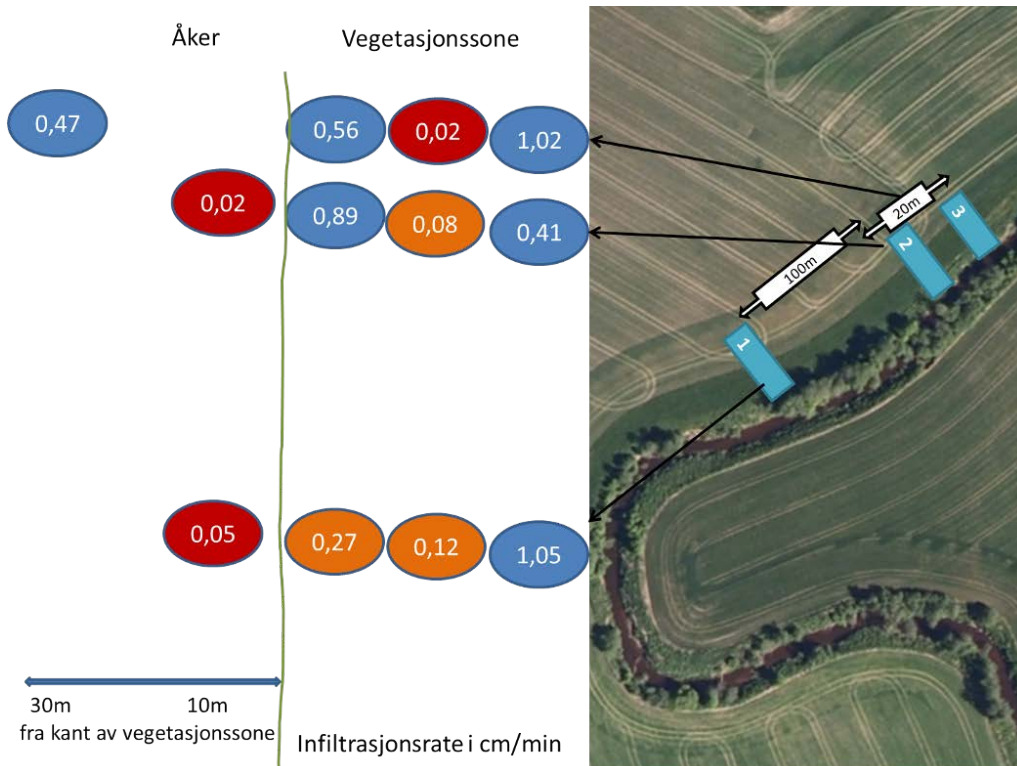
I det vestre feltet ble infiltrasjonstestene gjennomført på forsommeren 2013. Åkeren hadde da bare lave, unge spirer (se forsidefoto). Infiltrasjonskapasiteten var god i den delen av vegetasjonssonen som var nærmest åkeren og den delen som var nærmest elva, mens det var dårlig infiltrasjonskapasitet midt i vegetasjonssonen (figur 37). Dette kan skyldes trykkbelastning og pakking på midten av vegetasjonssonen, da den ifølge gårdbruker blir brukt til kjørevei både til og fra åker og når det utføres arbeid på vegetasjonssonen. Hvis denne antakelsen stemmer, og det er vanlig å bruke vegetasjonssoner som transportvei, kan dette redusere effekten av slike soner.

På åkeren var det dårlig infiltrasjonskapasitet ca. 5-10 m fra vegetasjonssonen, noe som kan skyldes trykkbelastning siden maskiner snur i dette området. Lengre inne på åkeren var det bedre infiltrasjonskapasitet, 0,47 cm/min, men vi har kun én måling av dette i det vestre feltet. Resultatene fra dette feltet antyder at om det forekommer avrenning fra åker med ung vegetasjon uten et velutviklet rotsystem, så kan vannet kunne infiltreres og renses gjennom jordprofilen på begge kantene av vegetasjonssonen, men at midten av vegetasjonssonen

Figur 37. Infiltrasjonskapasitet i tre transekter på det vestre feltet.

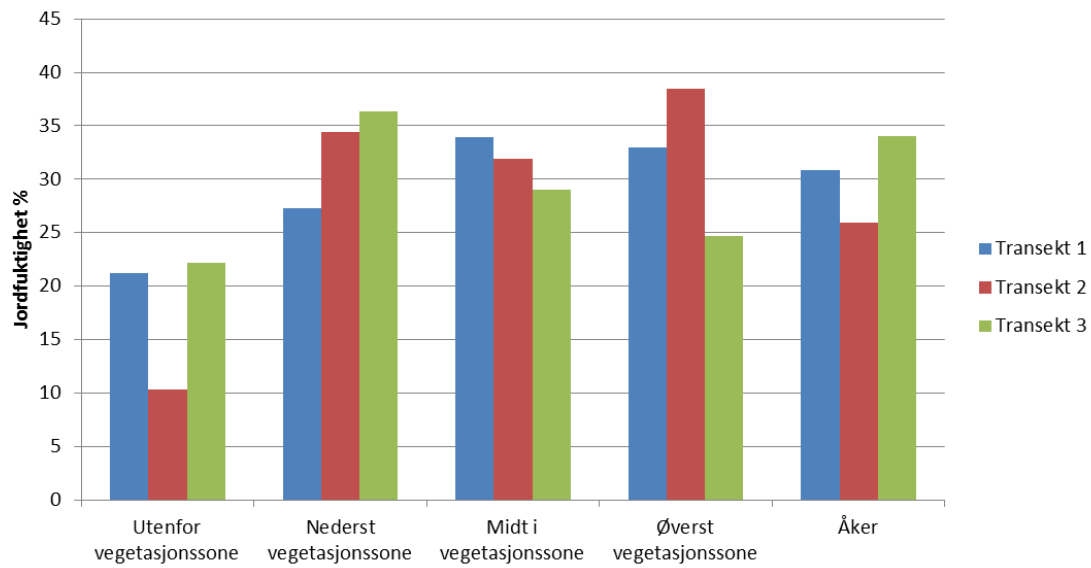
I det østre feltet ble det gjennomført jordfuktighetsmålinger i den naturlige vegetasjonen langs elva, i vegetasjonssonen og på åkeren. Jordfuktigheten var lavest i den naturlige vegetasjonen mellom elv og vegetasjonssone, med en gjennomsnittlig jordfuktighet på 18 %. I den grasdekte vegetasjonssonen var den gjennomsnittlige jordfuktigheten i de tre transektene hhv 32 %, 32 % og 33 %, mens på jordet var den 30 %. Figur 40 viser variasjonen i jordfuktigheten i de tre transektene. Infiltrasjonskapasiteten i to av forsøkene var høy i den naturlige kantvegetasjonen noe som ican forklare lavere jordfuktighet. Det var bare små forskjeller i jordfuktighet mellom vegetasjonssone og åker.

Figur 40. Jordfuktighet i det østre feltet.
