Rapport:
Årsrapport overvåking
Glomma Sør for Øyeren 2017

Driftsassistansen i Østfold IKS

RAPPORT		Versjon: 1
	Årsrapport overvåking GS 2017		
	Utarbeidet av: Jan Fredrik Arnesen	Dato: 07.03.2018

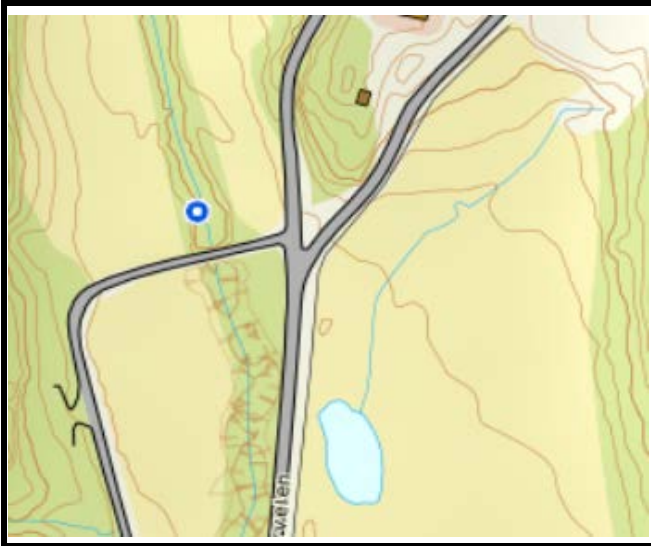
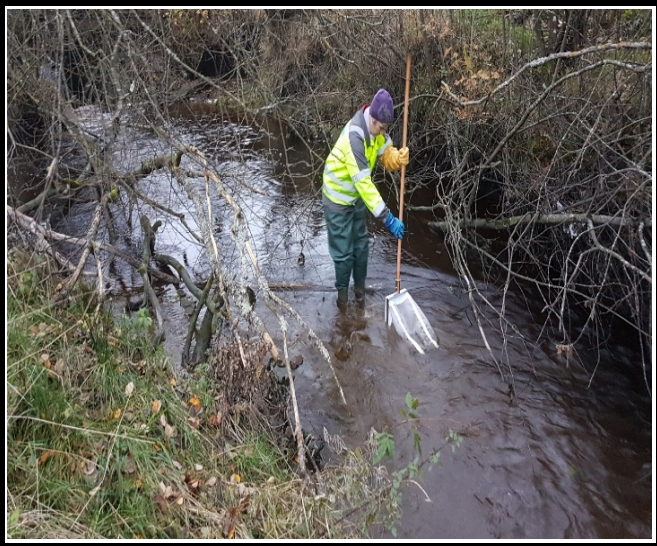
TVETERBEKKEN

Tveterbekken ligger i Sarpsborg kommune, og renner fra Tveter vann til Isesjø. Den renner gjennom skog og landbruksområder. Bekken er moderat kalkrik, humøs og leirpåvirket.

Både begroingsalger og bunndyr tyder på at bekken er i moderat tilstandsklasse.

Det er beitemark for storfe tett inntil prøvested.

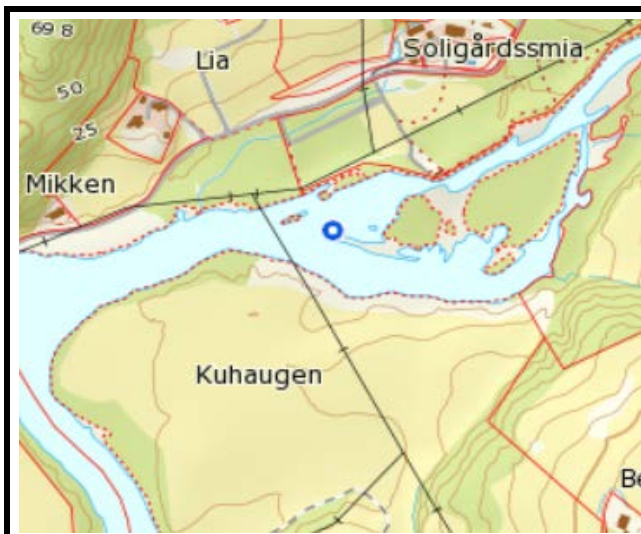
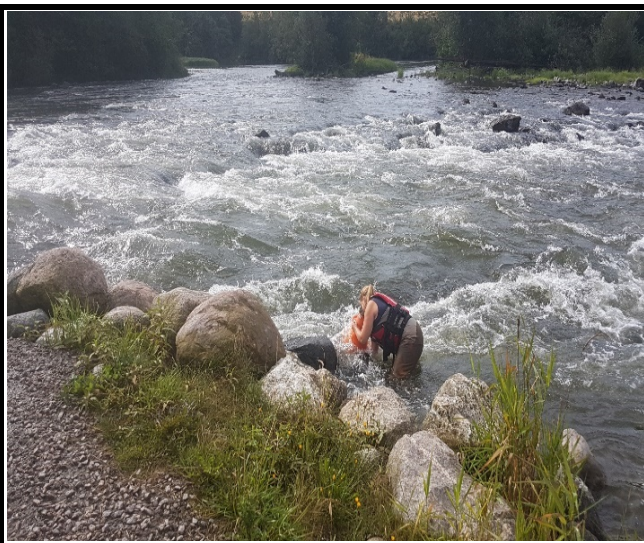
ÅGÅRDELVA

Ågårdselva ligger i Sarpsborg kommune, og er Glomma sitt vestre hovedløp nedstrøms vestvannet. Elva renner gjennom skog, landbruksområder og noe spredt bebyggelse. Elva er moderat kalkrik og humøs.

Resultater viser at Ågårdselva er i god økologisk tilstand i 2011, mens bunndyrprøven faller til moderat i 2017.

Ved prøvetaking av bunndyr 2017 var det stor vannføring.

Dette kan skyldes at det ble funnet få arter, og at det dermed ble moderat tilstandsklasse på bunndyr. Dersom steinene har lagt tørre tidligere, kan det ha medført at bunndyr da har blitt borte.

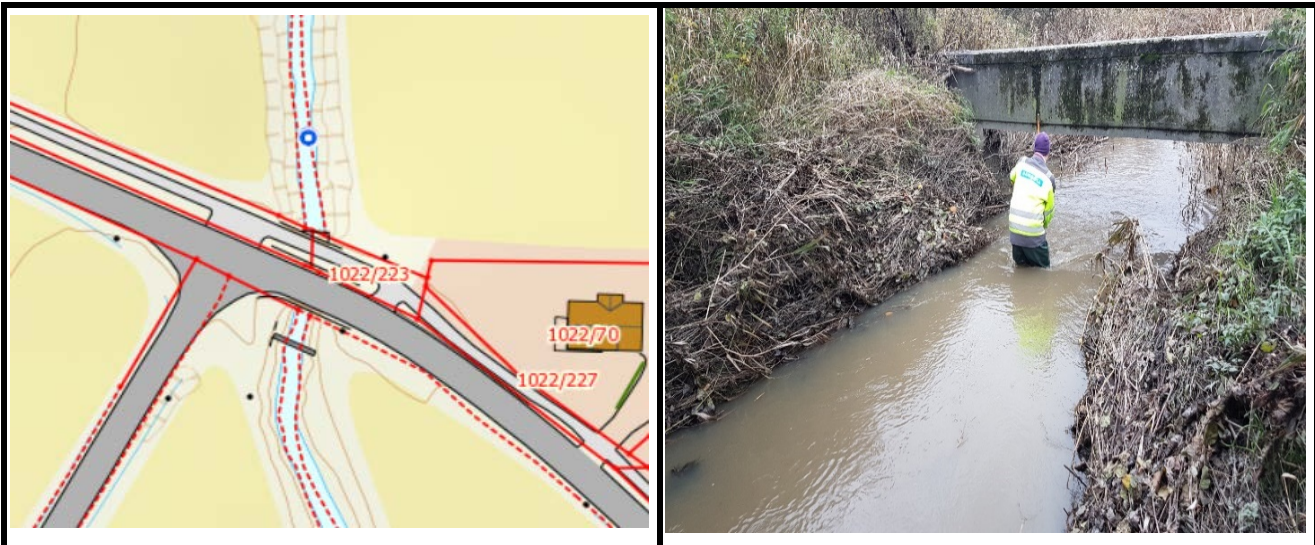
SKJEBERGBEKKEN

Skjebergbekken ligger i Sarpsborg kommune, og renner gjennom tettbebygd strøk, og større jordbruksområder. Bekken er moderat kalkrik, humøs og leirpåvirket.

Prøvepunktet, ved bru RV 110, har moderat tilstand på begroingsalger, og svært dårlig tilstand på bunndyr. Bekken var i dårlig tilstand i 2011, men kommer ut som svært dårlig på prøven i 2013. Prøvetatt også i 2017, grunnet observasjon av omfattende fiskedød i bekken vår 2017.

Resultater fra disse prøvene viser at bekken er svært belastet med fosfor og termotolerante koliforme bakterier.

April 2017 ble det registrert vesentlig fiskedød av Gullbust og sjø-ørret i bekken. Ukjent årsak.

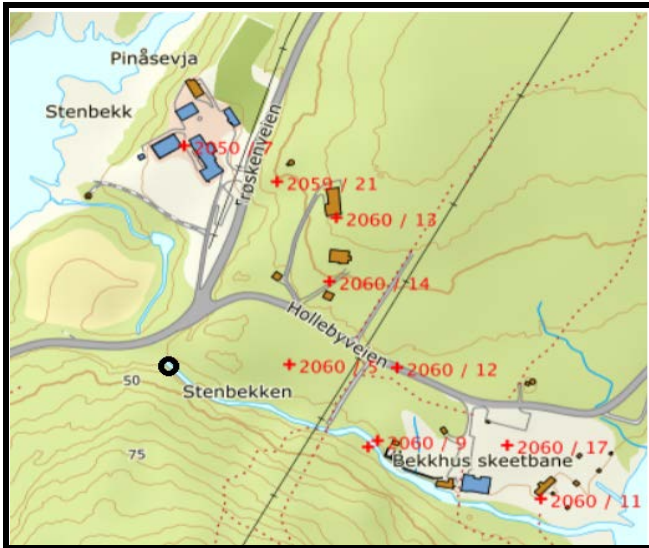
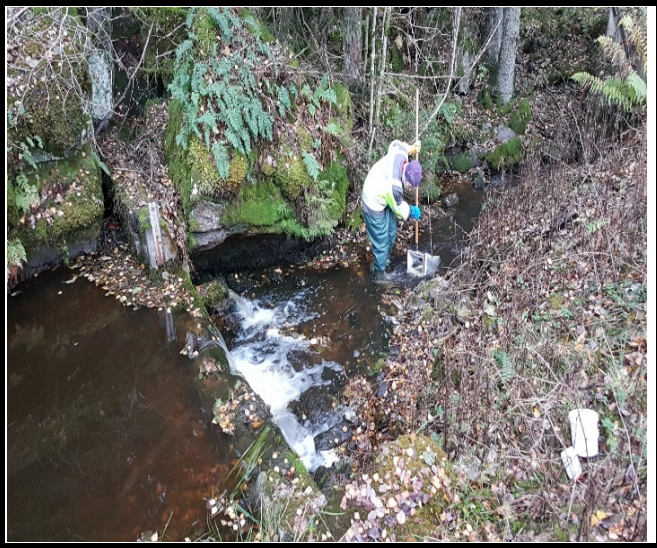
STENBEKKEN

Stenbekken ligger i Sarpsborg kommune. Det er utløpsbekk fra Tunevannet.

Oppstrøms er det skytebane, og bekken er betydelig påvirket av plastsøppel fra haglepatroner.

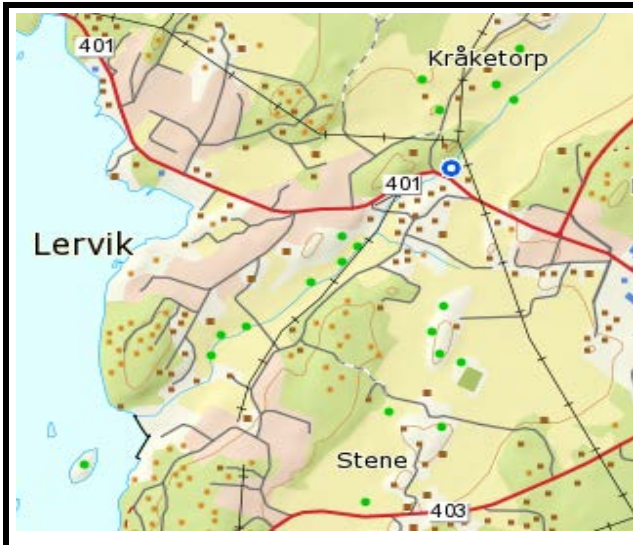
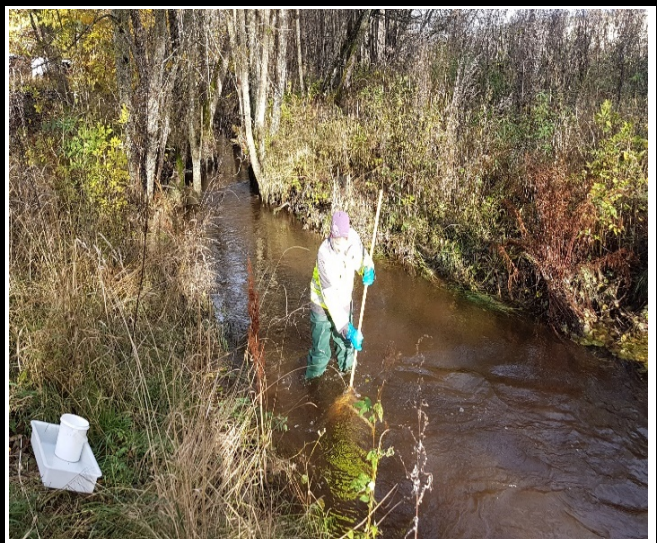
KALLERØDBEKKEN

Kallerødbekken ligger i Fredrikstad kommune, og renner gjennom landbruksområder nær kysten.

Bekken ble i 2011 bestemt til svært god på begroingsalger, og dårlig på bunndyr.

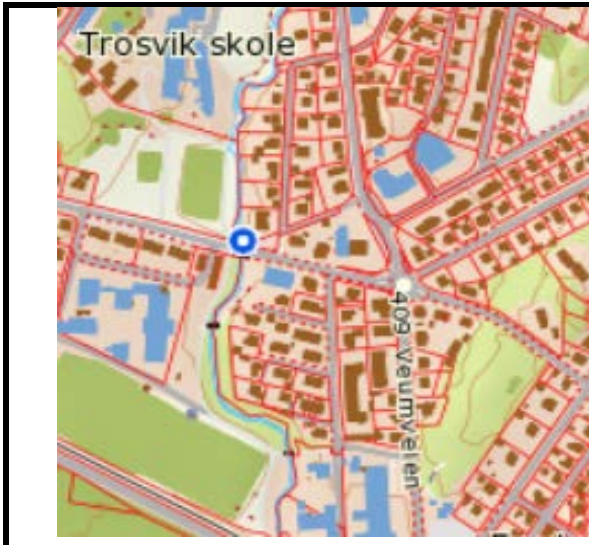
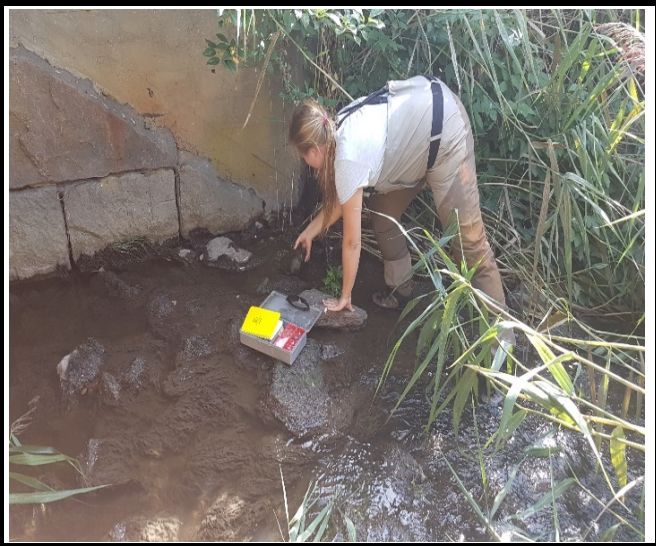
VEUMBEBKEN

Veumbekken ligger i Fredrikstad kommune, og renner gjennom landbruksområder og tettbebygde strøk.

Observasjoner gjort i felt indikerer at bekken var kloakkpåvirket.

Det er betydelig vekst av "lammehaler" i bekken, som indikerer stor organisk belastning.

Total økologisk tilstand ble i 2017 som i 2011: Svært dårlig.

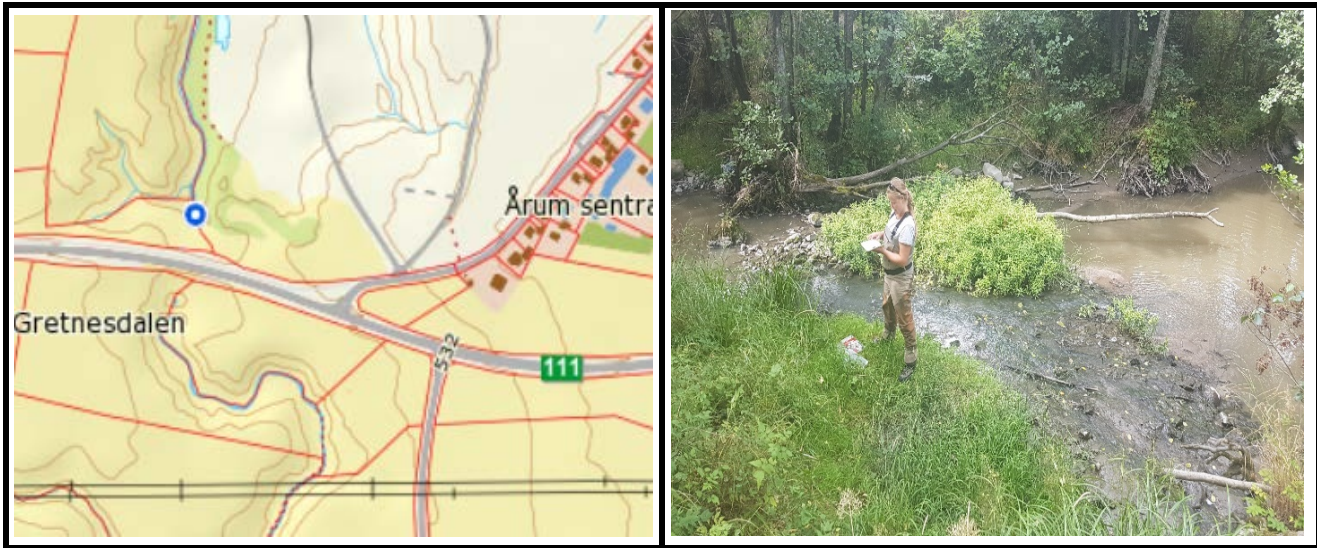
GRETNESBEKKEN

Gretnesbekken ligger i Fredrikstad kommune, og renner ut i Glomma.
 Bekken er påvirket av tettbebyggelse og landbruksområder.
 Bekken renner ut i Glomma nedstrøms Sarpsfossen.
 Bekken er moderat kalkrik, humøs og leirpåvirket.

Bekken er i moderat tilstand på begroingsalger, og svært dårlig tilstand på bunndyr.
 Bekken overvåkes av Fredrikstad kommune på kjemiske parametere, og fosforverdier fra dette er med i vurderingen.

Total økologisk tilstandsklasse er i 2917 : svært dårlig.

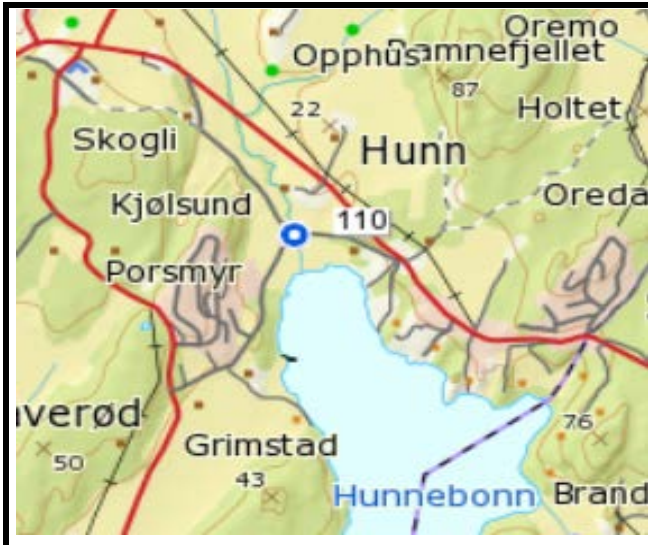
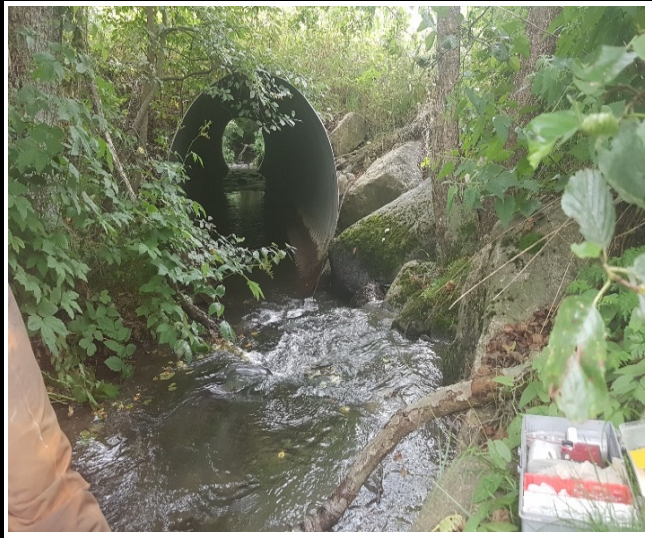
HUNNEBUNNBEBKEN

Hunnebunnbekken ligger i Fredrikstad kommune og renner gjennom landbruksområder.

Ved prøvetaking av bunndyr 07.08.2017 ble det observert rester av toalett-papir i bekken. Det ble observert mange små sjø ørret, og en død, liten sjøørret.

I 2017 ble bekken redusert til svært dårlig på bunndyr.

Total økologisk tilstandsklasse 2017: Svært dårlig.

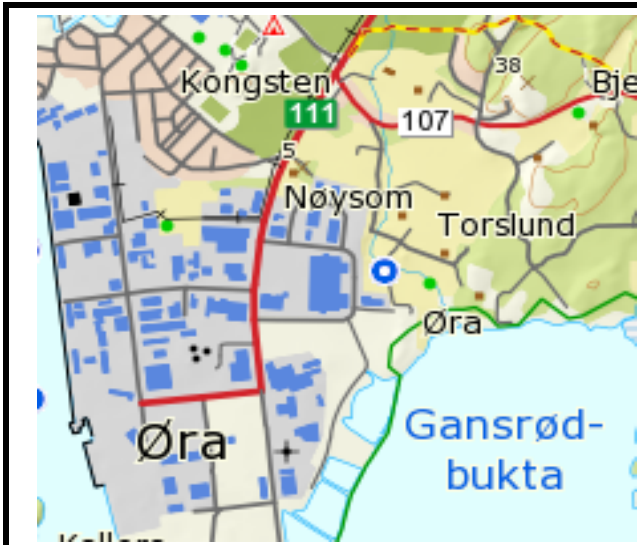
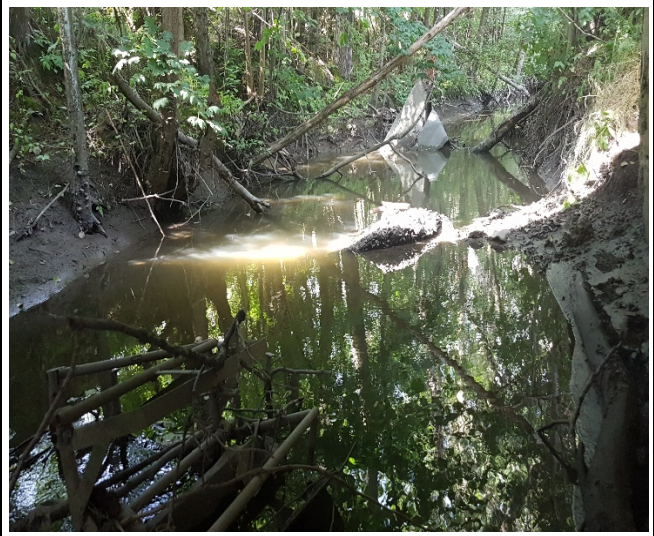
OLDENBORGBEKKEN

Oldenborgbekken ligger i Fredrikstad kommune, og renner gjennom landbruksområder og tettbebygde strøk nær kysten.

I 2011 var det ikke mulig å ta begroingsalger grunnet uegnet substrat.
 Bekken var på grensen mellom svært dårlig og dårlig økologisk tilstand på bunndyr.
 I 2017 er den bestemt til Moderat på begroingsalger, og svært dårlig på bunndyr.
 Bekken overvåkes av Fredrikstad kommune på kjemiske parametere.

Total økologisk tilstand i bekken: svært dårlig, men på grensen til dårlig.

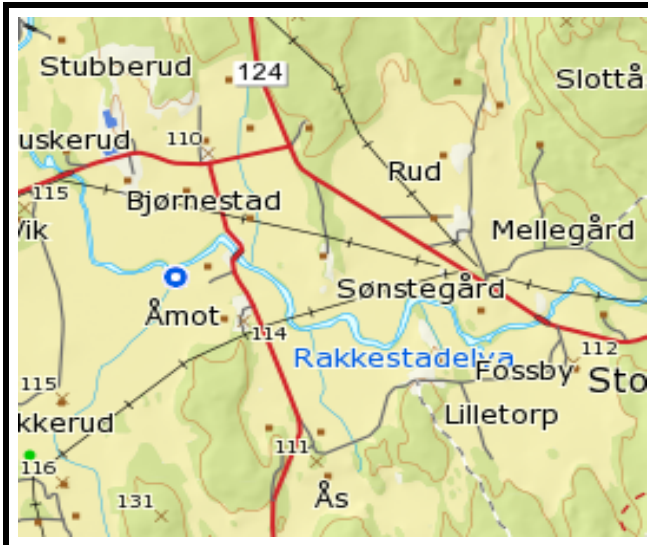
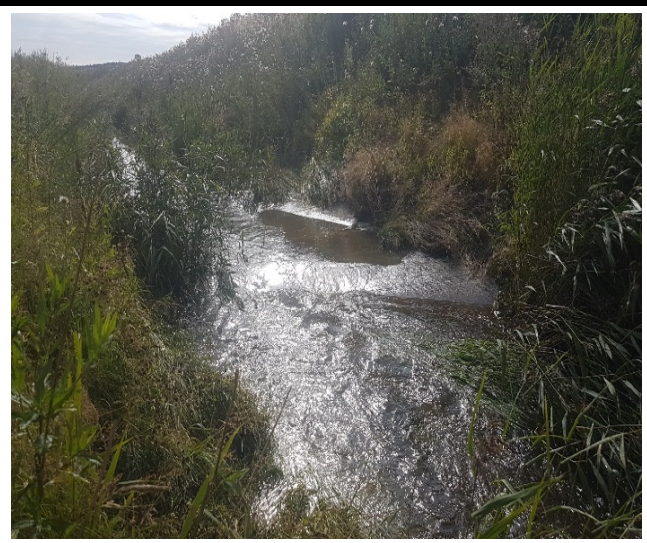
NAKKIMBEKKEN

Nakkimbekken ligger i Rakkestad kommune, og renner gjennom skog og landbruksområder. Bekken er kalkfattig og humøs

Bekken kommer ut med moderat økologisk tilstand på både begroingsalger og bunndyr i 2011. I 2017 er den fortsatt moderat på begroingsalger, men bedring til god på bunndyr. Total økologisk tilstand for 2017 blir da: Moderat

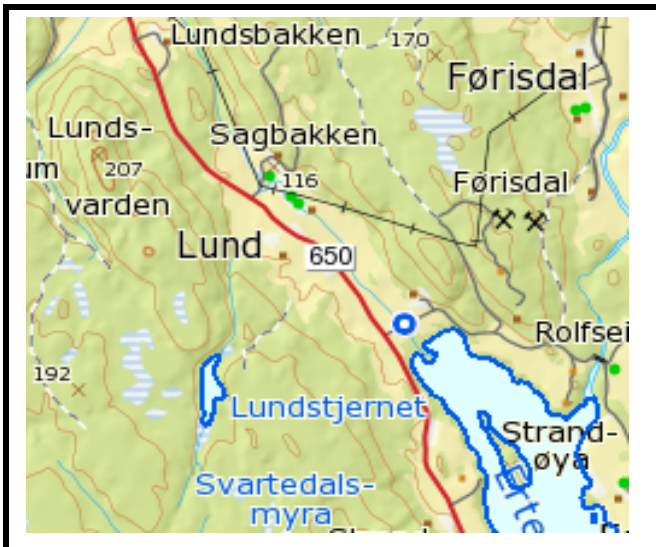
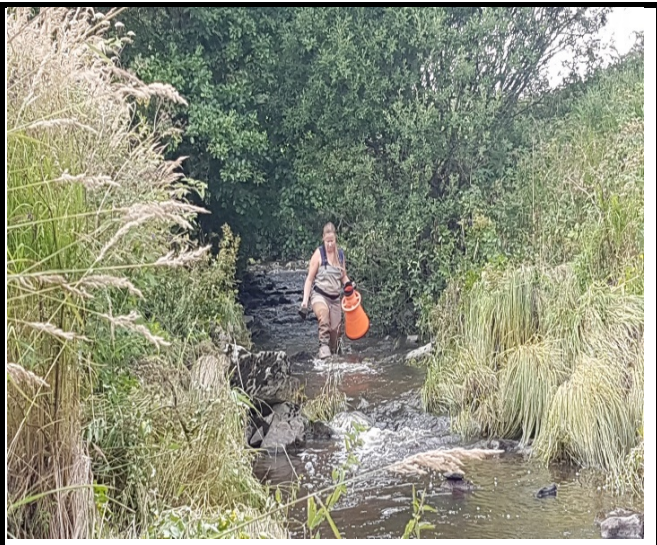
ØVERBYBEKKEN

Øverbybekken ligger i Rakkestad kommune, og renner gjennom skog, landbruksområder og tettbebygde strøk.

I 2017 er det dårligere tilstand i forhold til begroingsalger, men fortsatt god tilstand på bunndyr.

Total økologisk tilstand i 2017 blir da: Dårlig.

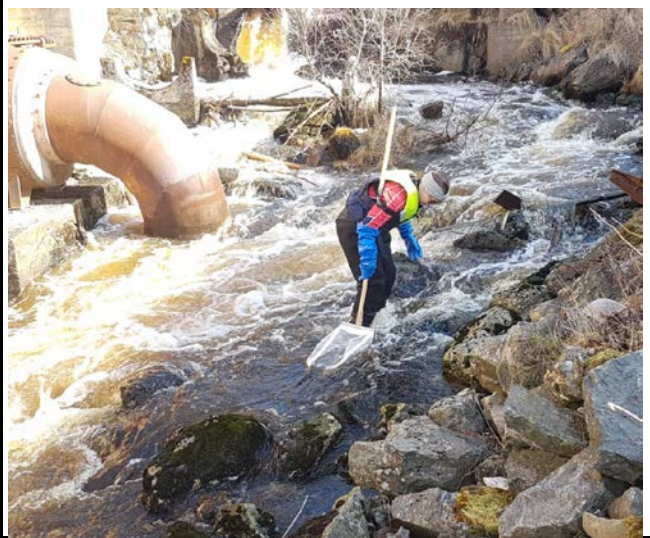
VATVEDTELVA

Vatvedtelva ligger i Rakkestad kommune, og renner gjennom landbruksområder og skog.

I 2017 var det lav vannstand i august. Det var da mulig å ta begroingsalger.

Det ble observert en del dam-musling ved prøvestedet.

Elva er ganske dyp og stilleflytende.

Tilstandsklasse ble vår 2018 bestemt til dårlig på bunndyr. Artssammensetning dominert av knott og små og litt større muslinger.

Det ble besluttet å flytte prøvepunkt for bunndyr lenger opp i 2017. Prøve tatt vår 2018 på nytt prøvepunkt som er mer egnet. Dette er tatt ved brua på Julsrudfoss.

Videre overvåking gjøres fra ny stasjon ved Julsrudfoss.

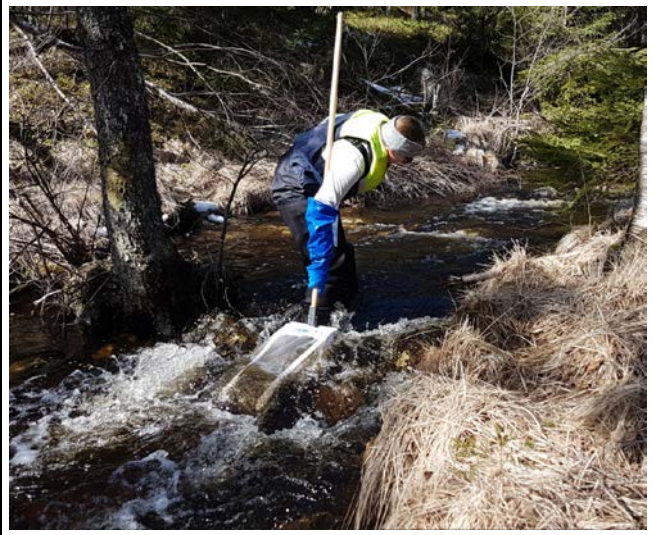
SANDVANNSBEKKEN

Sandvannsbekken ligger i Rakkestad kommune, godt inne i "fjella"-området. Det er skog og flere mindre vann rundt prøvepunktet.

Prøvepunktet er satt opp, da det observeres mindre ørretyngel i bekken enn forventet. Det er 2017-2018 også logget pH over lengre perioder i bekk, for å se variasjoner over tid. Dette er ikke et ordinært prøvepunkt i vannområdet, men er tatt med grunnet prosjekt rundt pH overvåking av denne bekken.

Bekken kommer vår 2018 ut som god i forhold til ASPT (organisk belastning) og moderat på forsuring. Vinter 2018 var kald, og det var en god del snø.

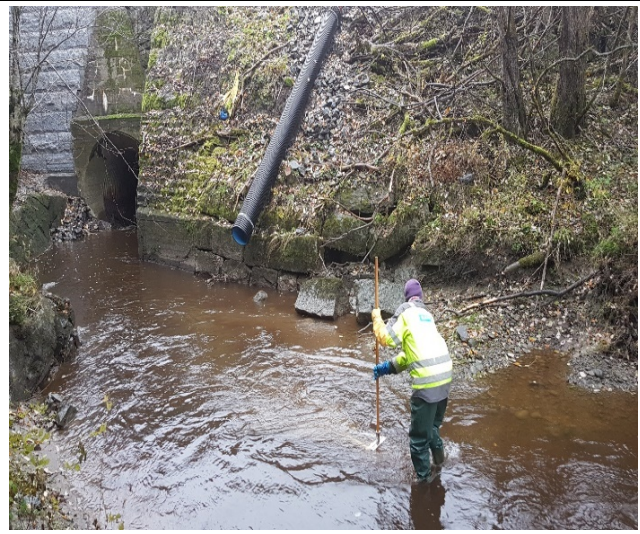
VISTERBEKKEN

Det har skjedd mye utbygging i området siden 2011. E18 er utvidet, og det er også gjort store utvidelser på Nortura Hærland. Dette kan ha endret overflateavrenning, samt at det muligens også kan være økt påvirkning fra lekkasjer/overløp på avløpsnett. Årsak til endringen i vannkvaliteten er foreløpig ukjent. Bergerbekken, som er samme vassdrag oppstrøms ble i 2016 bestemt til moderat, så denne endringen var uventet. 3 andre bekker kommer inn etter Bergerbekken før prøvepunktet. Bekken overvåkes årlig av DaØ for Eidsberg kommune på kjemiske parametere.

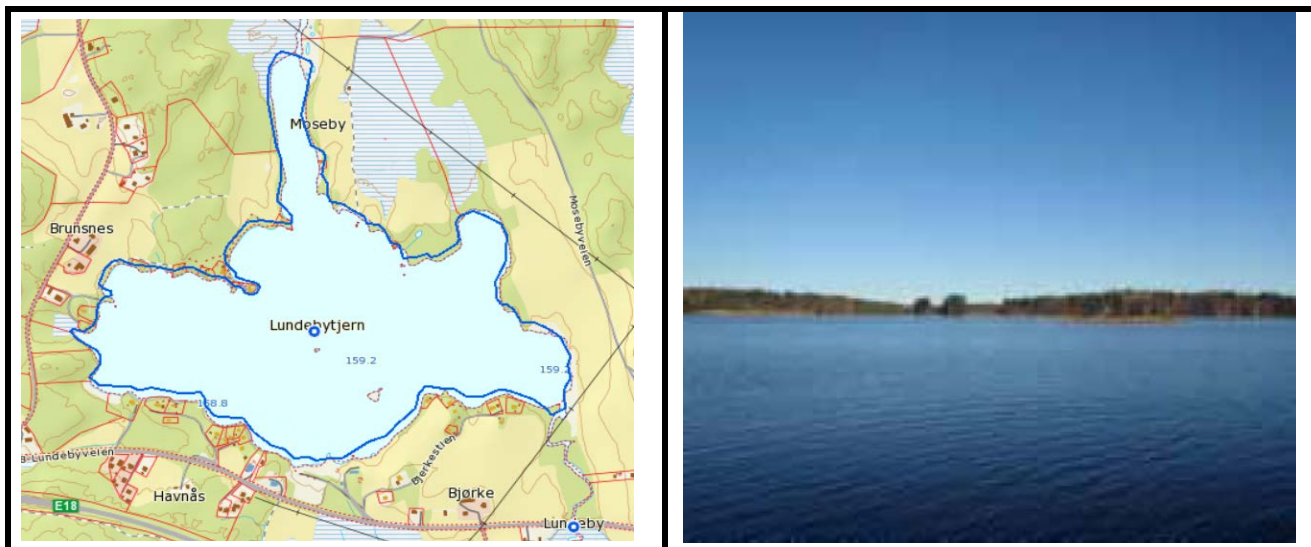
LUNDEBYVANNET

Lundebyvannet ligger Øst i Eidsberg kommune. Det er et lite og relativt grunt tjern. Vannet har relativt høye sommertemperaturer og er et populært badested i indre Østfold. Berggrunn i vest består av gneis og granitt, mens det er noe jordbruk i nord og vest. Det er bygd hytter rundt mesteparten av vannet, da unntatt jordbruksområdene.

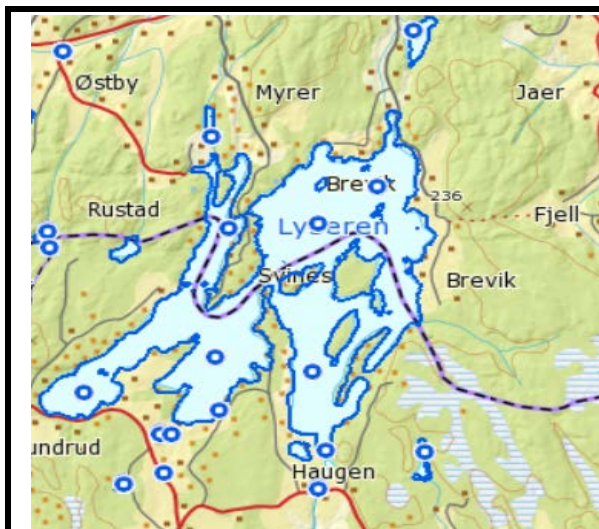
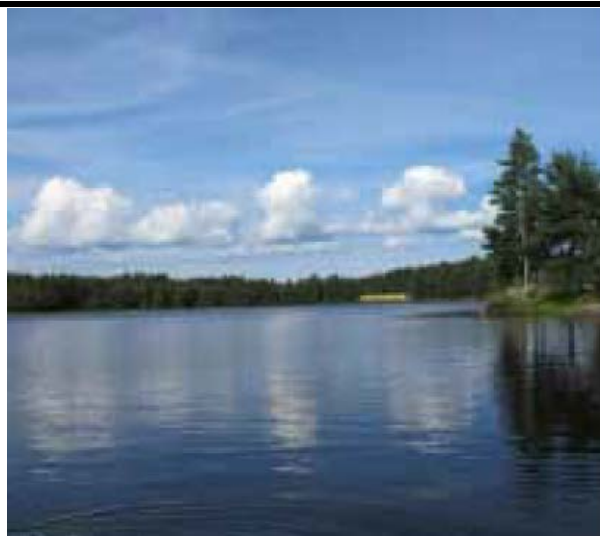
LYSERN

Lysern ligger i Spydeberg kommune, idet sørøstnorske grunnfjellsområde, under den marine grense. Berggrunn består av næringsfattig gneis.
