Rapport: Årsrapport overvåking Glomma Sør for Øyeren 2018

Driftsassistansen i Østfold IKS

RAPPORT		Versjon: 1
	Årsrapport overvåking GS 2018		
	Utarbeidet av: Jan Fredrik Arnesen	Dato: 27.02.2019

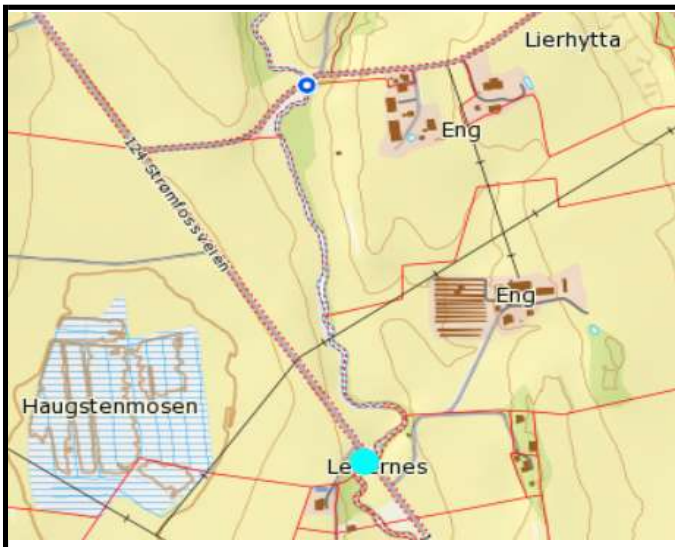
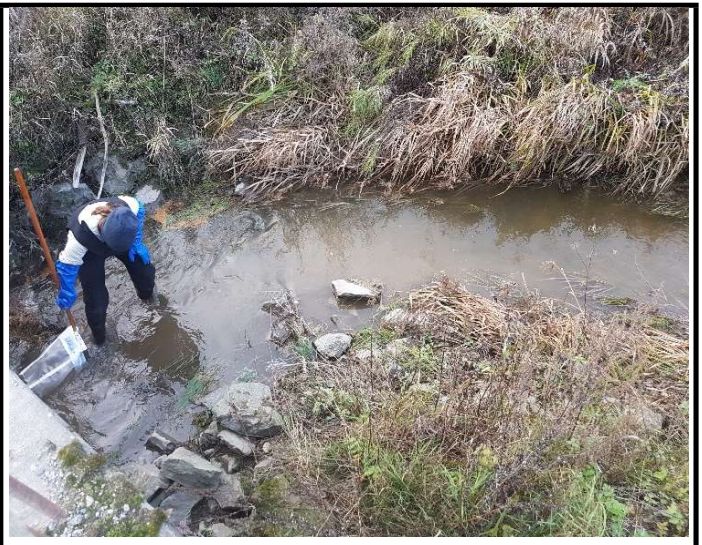
LEVERNESBEKKEN

Levernesbekken ligger i Rakkestad, og renner gjennom landbruksområder og skog.

I 2011 var det lite egnet substrat ved stor prikk.

Flyttet prøvepunkt til blå prikk i 2013. Der var det god substrat, og fine prøveforhold.

Ny prøve 2018. Prøve tatt samme sted som tidligere, like ved bru.

Total økologisk tilstandsklasse i 2018 ble helt på grensen mellom Moderat og Dårlig

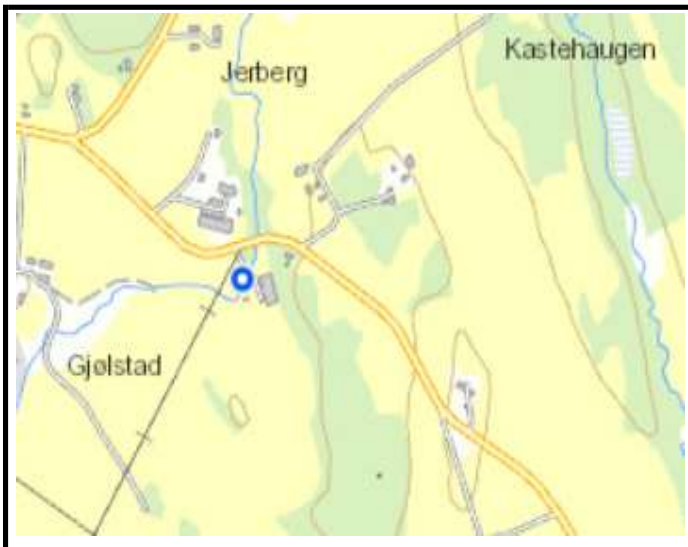
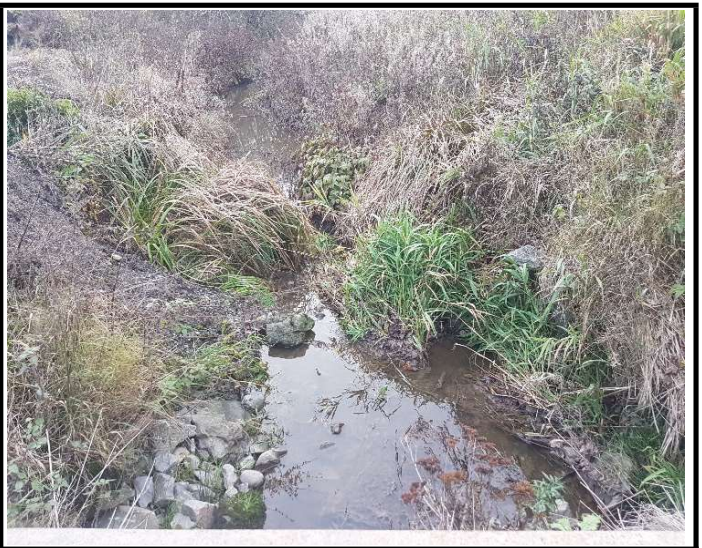
TJÆRA VED GJØLSTAD

Bekken betydelig påvirket med organisk belastning. Lavt antall individer og arter i bekken, og det tyder på at dette skyldes den organiske belastningen, og ikke bunnforholdene.

Det luktet vondt, "hønsegjødsel", av vannet i bekken.

Det ble observert flere røde bunndyr i bekken, noe som er tydelig tegn på lave oksygenkonsentrasjoner i vannet.

Total økologisk tilstand i 2018 blir da: Svært dårlig.

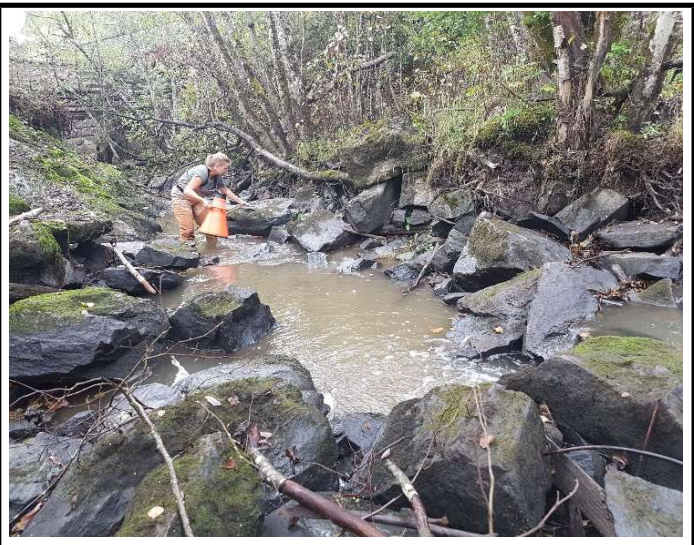
SMALELVA, UTLØP (Spydeberg pkt L4)

Smalelva ligger i Spydeberg kommune, og renner fra Lysern til Glomma.
Prøven er tatt nær utløp til Glomma.

Prøvetatt på nytt i 2018. Fint substrat, noe store steiner.

Total økologisk tilstand ble i 2018 Dårlig.

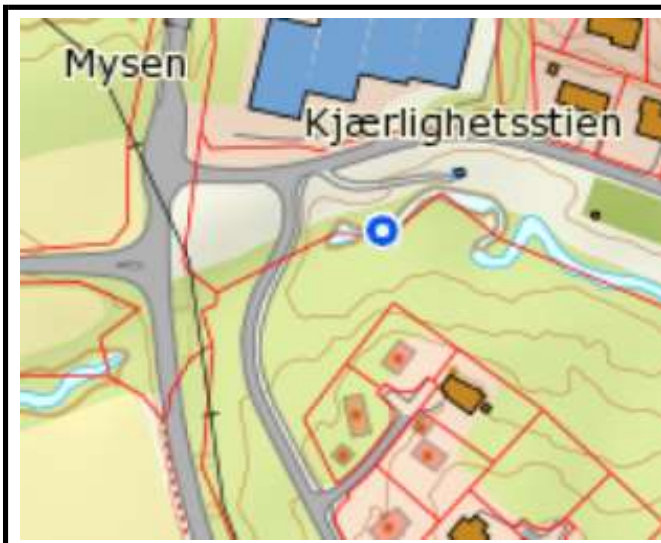
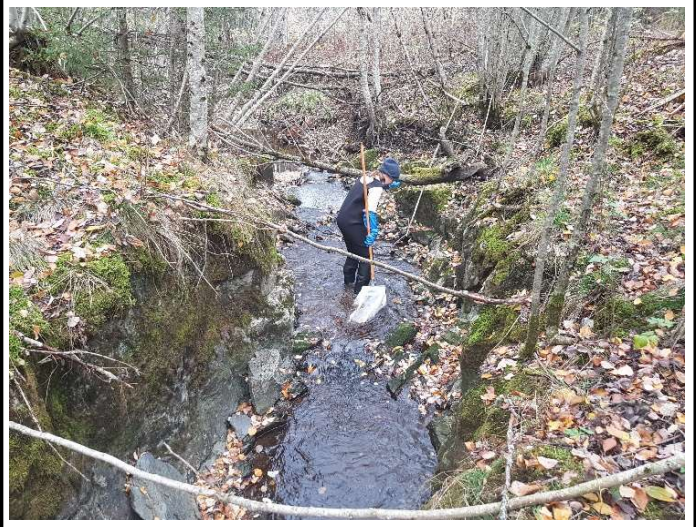
BØLJU

Bølju ligger i Eidsberg kommune. Bekken renner gjennom tettbebygd strøk og noe landbruksområder.

Tilsvarende klasse i 2018. Moderat tilstandsklasse.

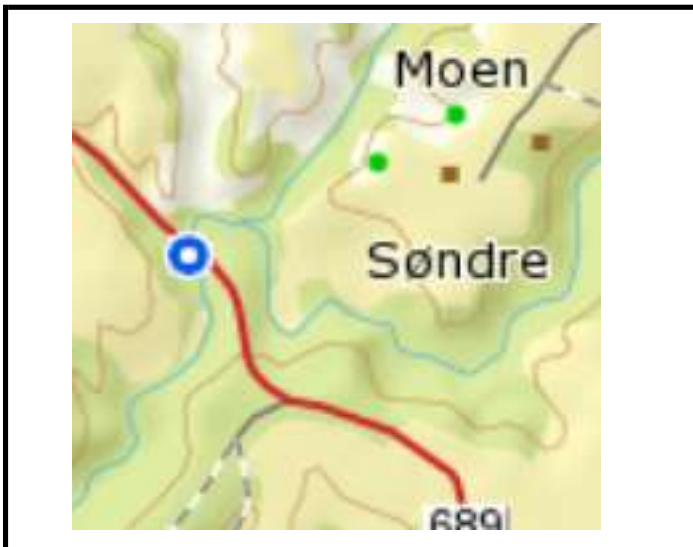
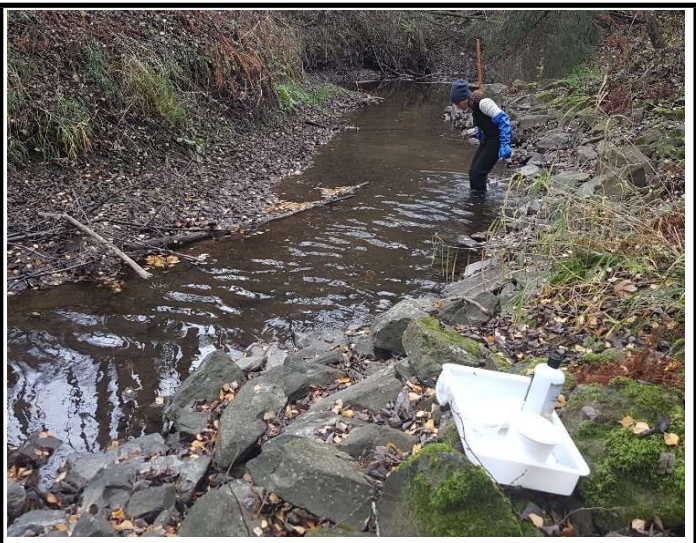
FUSKEBEKKEN

Fuskebekken ligger i Eidsberg kommune, og renner gjennom landbruksområder.

Prøvetatt på nytt 2018. Temmelig lavt vann. Dårlig økologisk tilstand. Ser likevel ut til å være en forbedring fra 2015

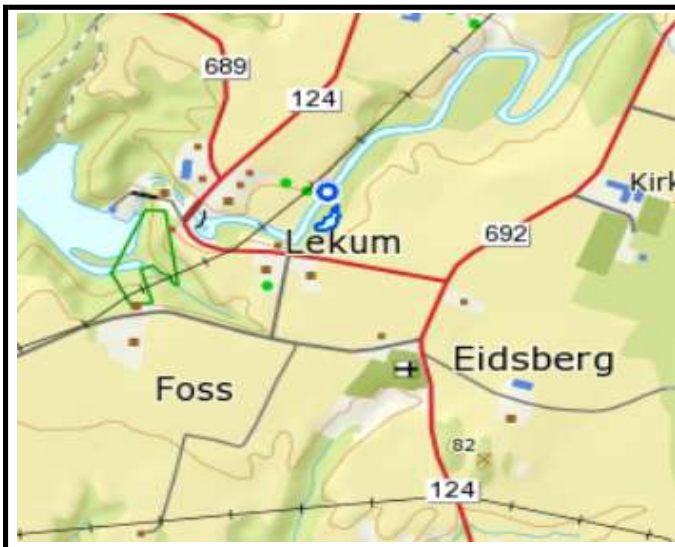
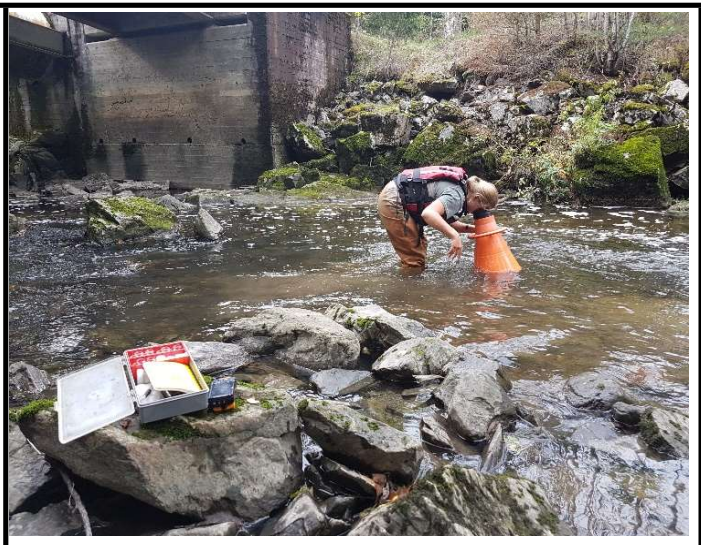
HÆRA, VED LEKUM

Prøve er tatt nær utløp av elva mot Glomma.

Ny prøve i 2018. Prøve tatt nedstrøms kraftstasjon. Fine forhold ved begroingsalger

Bunndyr 2018, høyere vannføring ved bunnfaunaundersøkelse. lite dyr, usikkert resultat.

Tilstanden på bunndyr ble svært dårlig, men usikkert bestemt grunnet få individer i prøven.

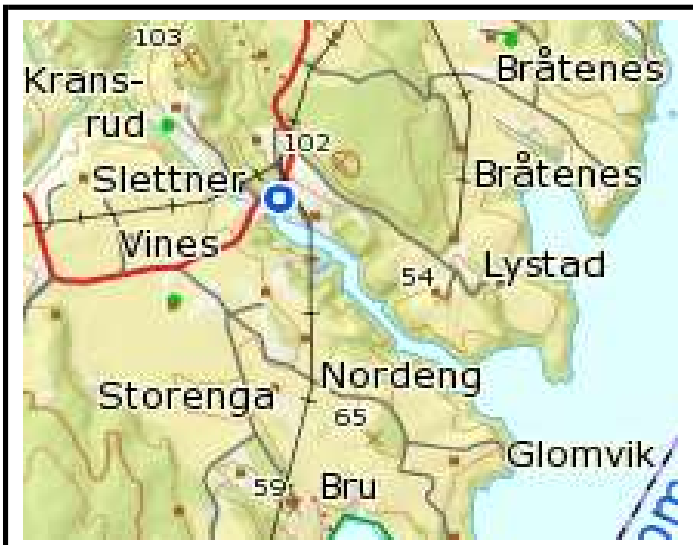
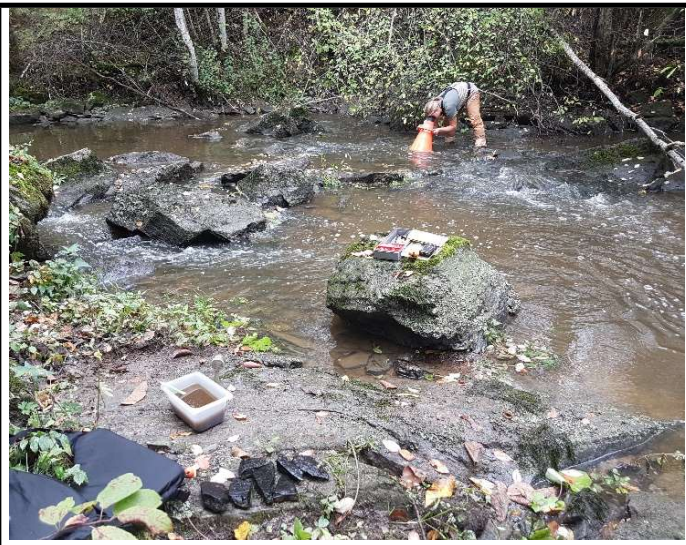
HOELSBEKKEN, UTLØP, DALEBEKKEN VED VIDNES

Hoelsbekken ligger i Skiptvet kommune, og renner gjennom landbruksområder og tettbebygde strøk.

Prøvepunkt flyttet til utløpet av elva, som da har betydelig mer påvirkning.

2018, fine forhold for prøvetaking.

Total økologisk tilstand blir da: Dårlig.

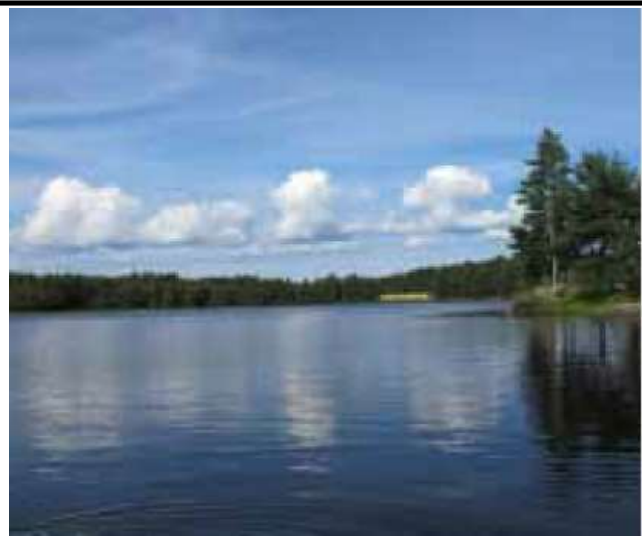
LYSERN

2018: Godt sammensatt samfunn, men med betydelig innslag av cyanobakterier på sensommeren.

I 2018 har Lysern økologisk tilstandsklasse: God.

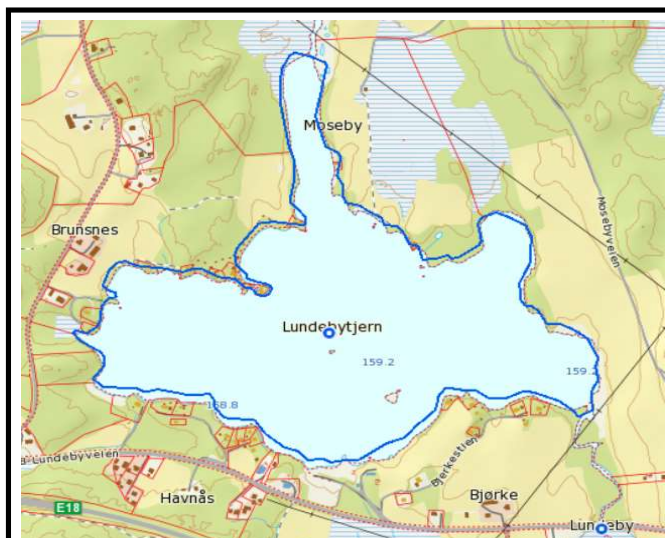
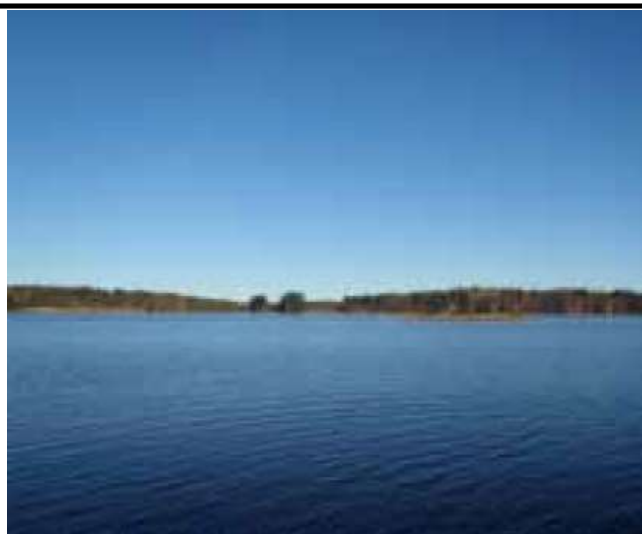
LUNDEBYVANNET

Lundebyvannet ligger på grensen mellom tilstandsklasse dårlig og svært dårlig, men har holdt seg så vidt oppe i dårlig de tre siste årene.

Dominerende nåleflagellat gjennom hele analyseperioden: *Gonyostomum semen*.

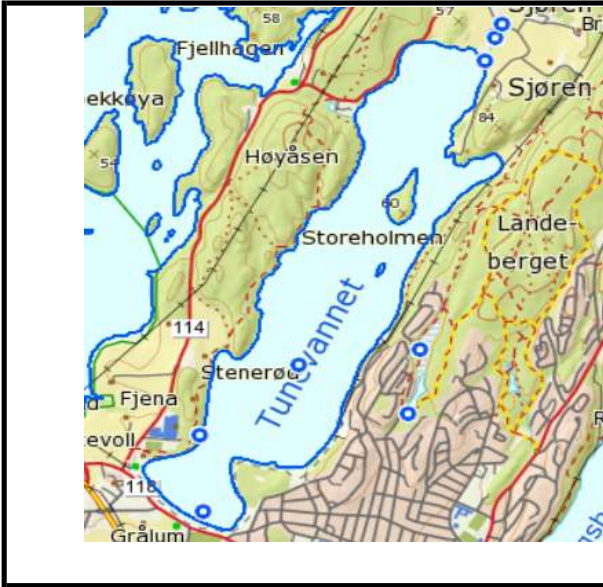
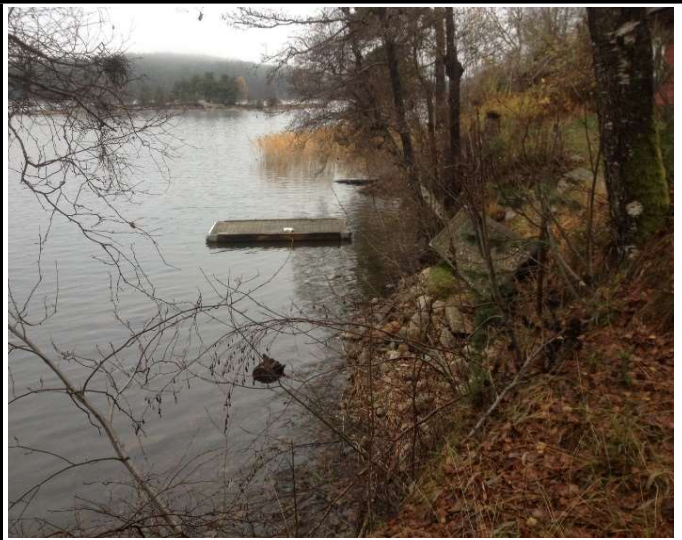
TUNEVANNET NORD

Tunevannet følges opp 6 ganger pr år på kjemiske parametere av DaØ for Sarpsborg kommune. Dominans av Cyanobakterier, og uvanlig stort antall arter med potensielt problematiske cyanobakterier. Tunevannet ligger i tilstandsklasse dårlig

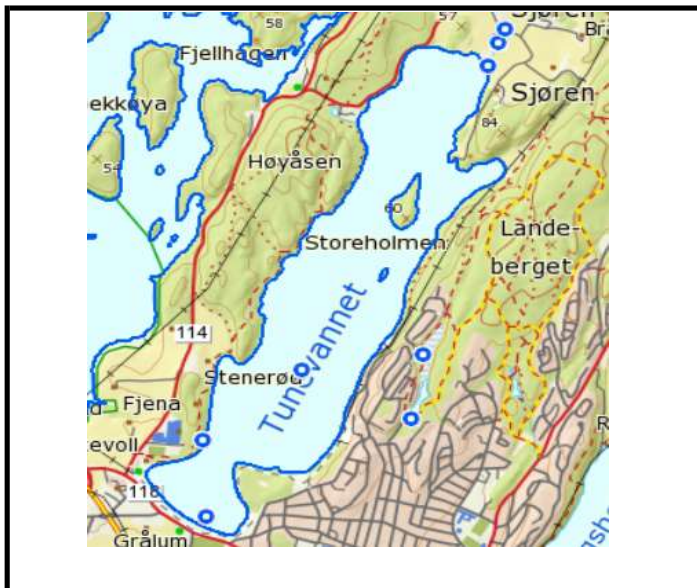
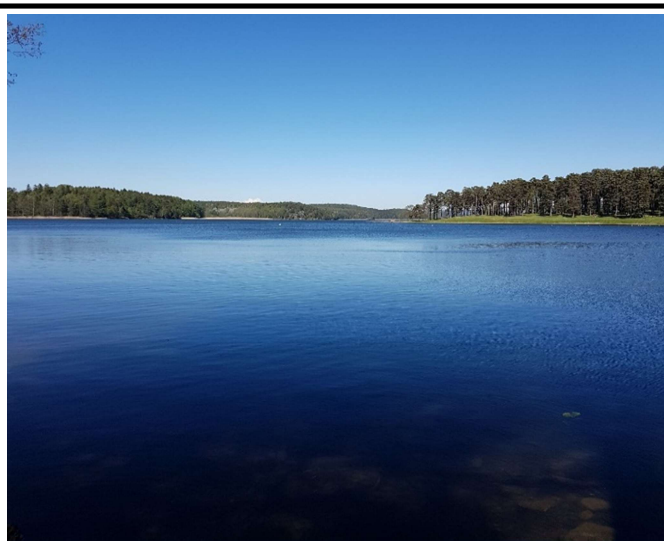
TUNEVANNET SØR

Tunevannet ligger i tilstandsklasse dårlig
