RAPPORT L.NR. 6406-2012

# Tilstandsklassifisering av vannforekomster i Vannområde Glomma Sør for Øyeren (2011) i henhold til vannforskriften

Title: Classification of state of water bodies in the Glomma Sør river basin district

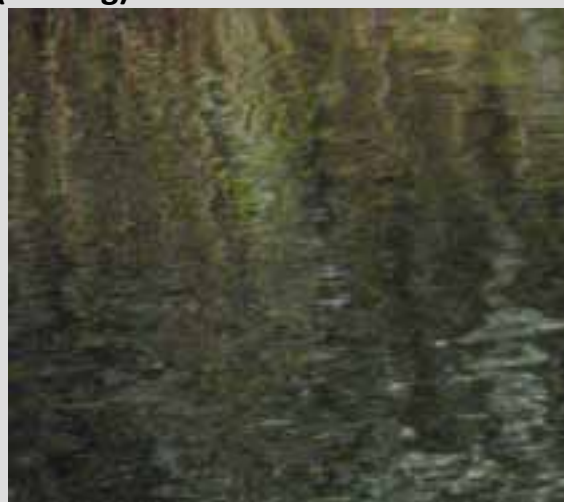
Foto: NIVA

Vannforekomst-ID: 002-3362-R  
 Vassdrag: 002.  
 Beliggenhet: Rakkestad  
 Vanntype: Elvetype: Stor, moderat kalkrik, humøs  
 Påvirkning: Eutrofiering  
 Lengde (km):

Glomma ved Varteig er i moderat økologisk tilstand basert på begroingsalger.

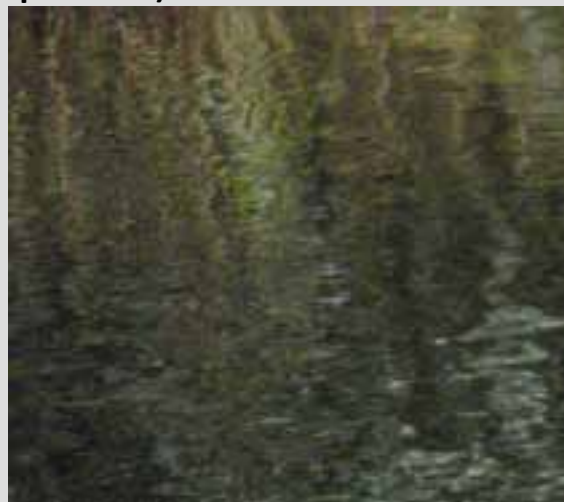
Foto: NIVA

Vannforekomst-ID: 002-748-R  
 Vassdrag: 002.  
 Beliggenhet: Sarpsborg  
 Vanntype: Elvetype: Stor, moderat kalkrik, humøs  
 Påvirkning: Eutrofiering  
 Lengde (km):

Sarpsborg Kommune sitt renseanlegg på Alvim (nedstrøms Sarpsfossen) har over en lengre periode (9 uker) vært ute av drift på grunn av rehabilitering og oppgraderingsarbeid. I denne perioden har det blitt sluppet urensset kloakk ut i Glomma. Sarpsborg kommune tar jevnlig vannprøver og analyserer disse for bl.a. tarmbakterier (se [www.sarpsborg.com](http://www.sarpsborg.com)). Borregård har sitt utslipp rett nedstrøms Sarpsfossen (Kokeriet) og har et eget overvåkingsprogram (Rustadbakken mfl., 2011). Miljøkonsekvenser av de ovennevnte utslipp gjenspeiles ikke i prøvene som tas ved Sarpsfossen (moderat økologisk tilstand basert på både begroingsalger og bunndyr).
