# **Rapport:** Årsrapport overvåking Glomma Sør for Øyeren 2016

**DaØ**  
Driftsassistansen i Østfold IKS  
Postboks 1430  
[www.dao.no](http://www.dao.no)

<b>RAPPORT</b>		Versjon: 2
	<b>Årsrapport overvåking GS 2016</b>		
	Utarbeidet av: Jan Fredrik Arnesen	Dato: 24.08.2017

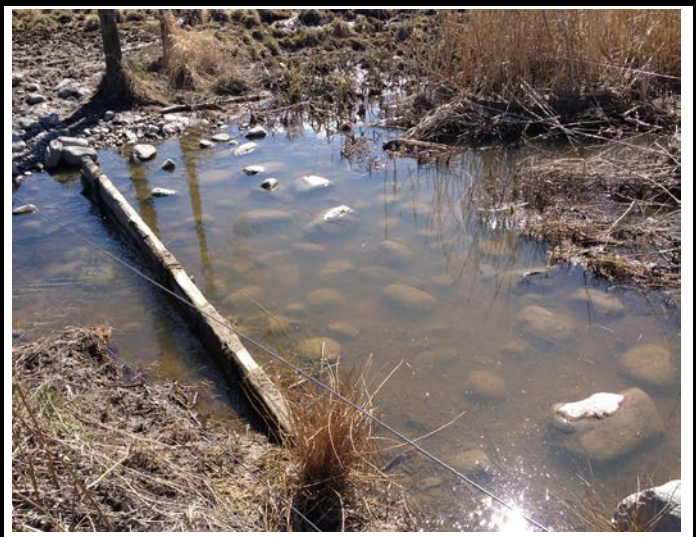
## SKJØRENBEBKEN ETTER FANGDAM

Bekken er utbedret etter prøvetakingen i 2011, og de er nå en kort bekkelukking på ca 3 meter mellom fangdam og biofilter. Det er laget en passasje til kuer på beite over. Derfor kun prøvetatt 2011. Ikke egnet prøvested der lenger.

Prøve av begroingsalger tilsier at bekken er i moderat økologisk tilstandsklasse.

Uegnet substrat gjør at prøver for bunndyr er usikre. Verdien for bunndyr som fremgår av 2011 rapporten er i tilstandsklasse dårlig.

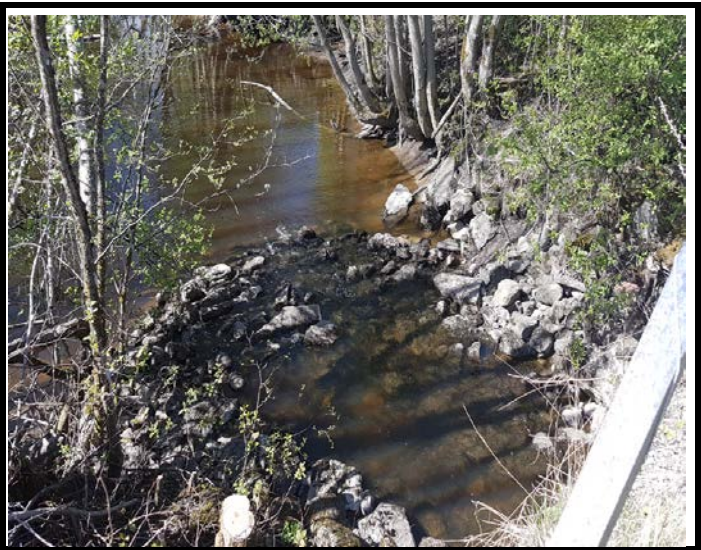
## ØBYBEKKEN

IKKE EGNET 2011. Prøvepunkt flyttet oppstrøms 2013

Nytt prøvested godt egnet, med fin fart i vannet og godt substrat for prøvetaking.

Øbybekken er moderat påvirket med hensyn på begroingsalger, og i dårlig tilstand på bunndyr

Total økologisk tilstandsklasse blir da dårlig.

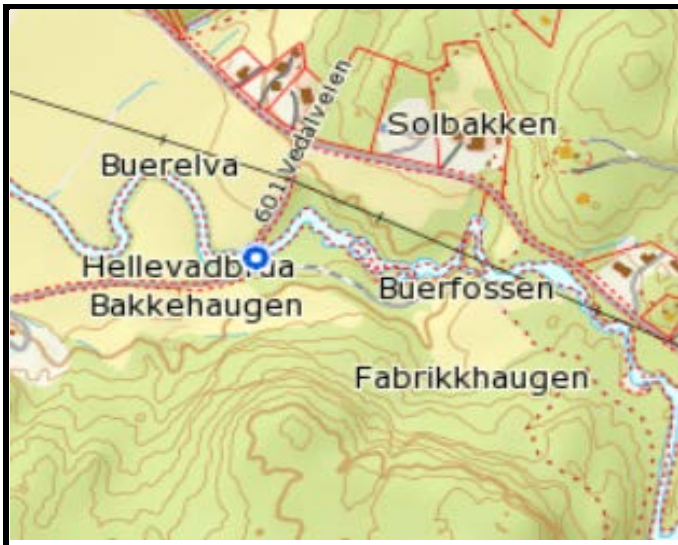
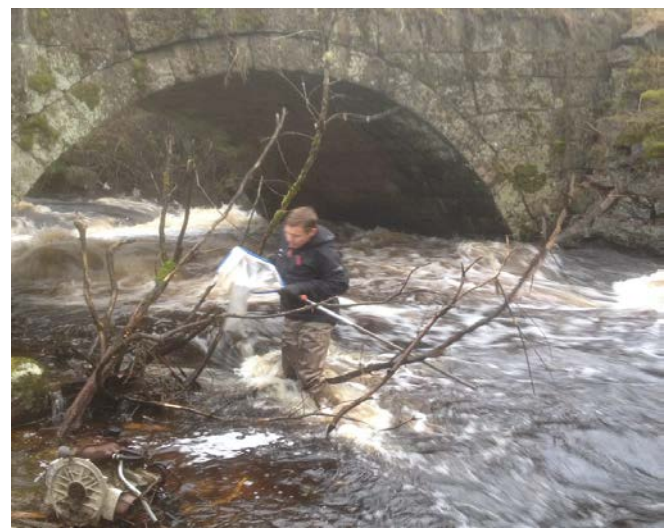
## BUERBEKKEN

Buerbekken ligger i Sarpsborg kommune og renner gjennom skog og landbruksområder fra Børtevann til Rødsjøen. Bekken er moderat kalkrik, humøs og leirpåvirket.

Det var ønskelig å finne tilstand nærmere utløp i Rødsjøen, og prøvested ble flyttet nedstrøms Buerfossen i 2013 og 2015, og har nå med mer påvirkning av spredt bebyggelse og skog.

Det er ikke mulig å finne egnet prøvested nærmere utløp av Buerbekken, da den etter prøvestedet blir for dyp og stilleflytende.

Buerbekken er i god tilstand med hensyn på begroingsalger, og i moderat tilstand med hensyn på bunndyr. Det kan tyde på at bekken er påvirket av organisk belastning, og ikke av eutrofiering.

Tilstandsklassen er stabil i klasse moderat for de tre prøvene som er tatt i Buerbekken.

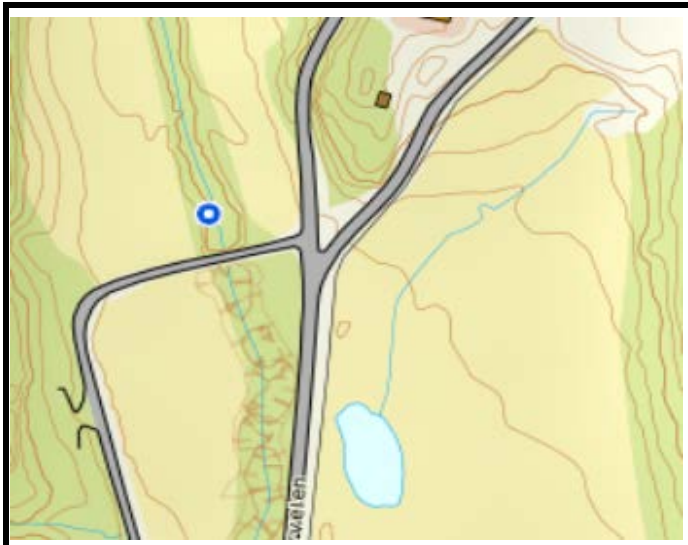
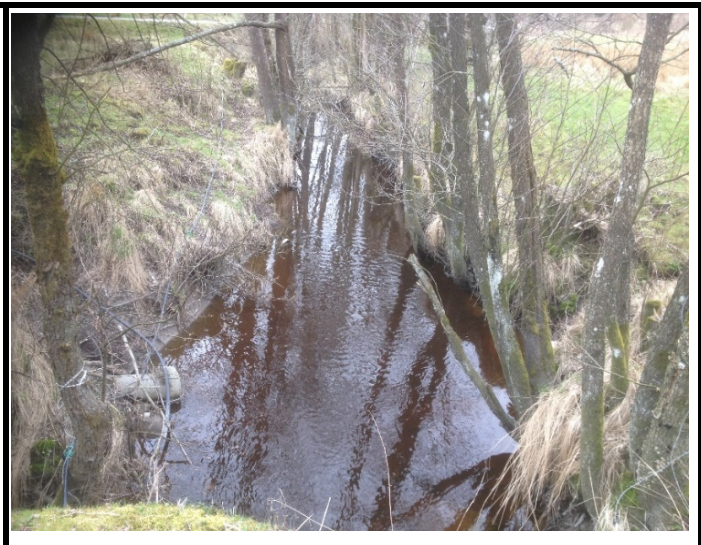
## TVETERBEKKEN

Tveterbekken ligger i Sarpsborg kommune, og renner fra Tvetervann til Isesjø. Den renner gjennom skog og landbruksområder. Bekken er moderat kalkrik, humøs og leirpåvirket.

Både begroingsalger og bunndyr tyder på at bekken er i moderat tilstandsklasse.

Det er beitemark for storfe tett inntil prøvested.

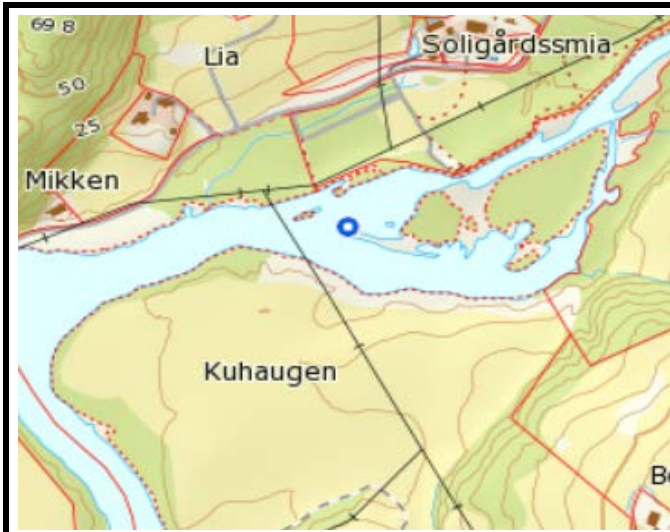
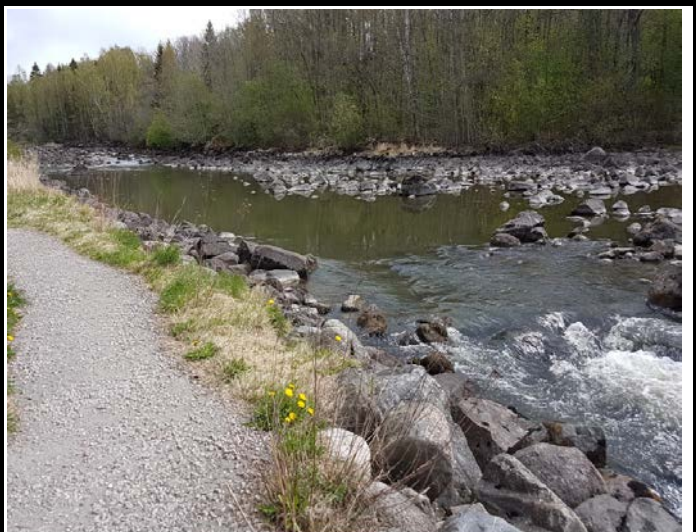
## ÅGÅRDSELVA

Ågårdselva ligger i Sarpsborg kommune, og er Glomma sitt vestre hovedløp nedstrøms vestvannet. Elva renner gjennom skog, landbruksområder og noe spredt bebyggelse. Elva er moderat kalkrik og humøs.

Resultater viser at Ågårdselva er i god økologisk tilstand.

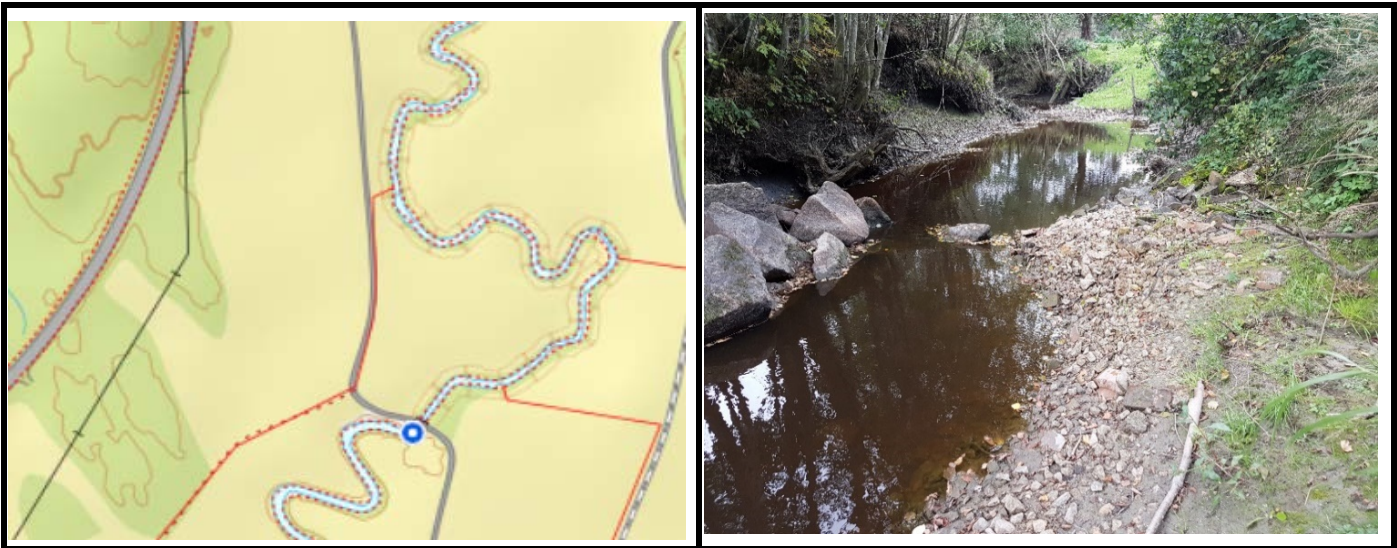
## SPYDEVOLDBEKKEN

Spydevoldbekken ligger nord i Sarpsborg, og grenser mot Rakkestad. Vesentlig påvirket av landbruksområder. Bekken er moderat kalkrik, humøs og leirpåvirket. Spydevoldbekken renner ut i Isoa.

Uegnet prøvested 2011, derfor flyttet prøvested noe oppstrøms for prøver tatt 2013 og 2016.

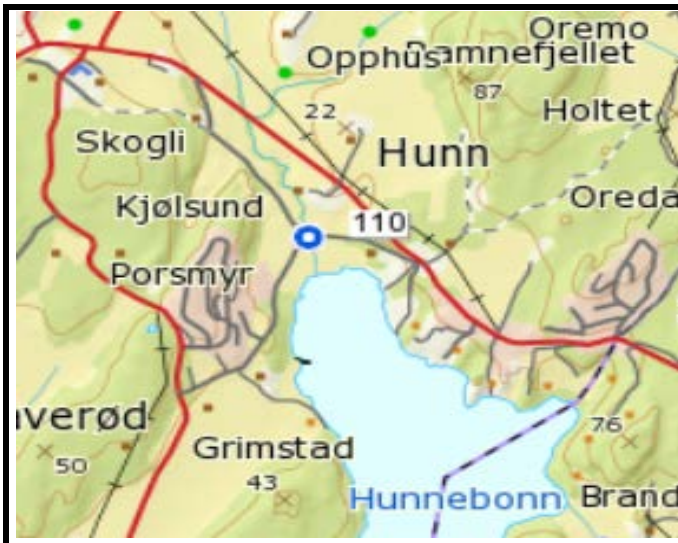
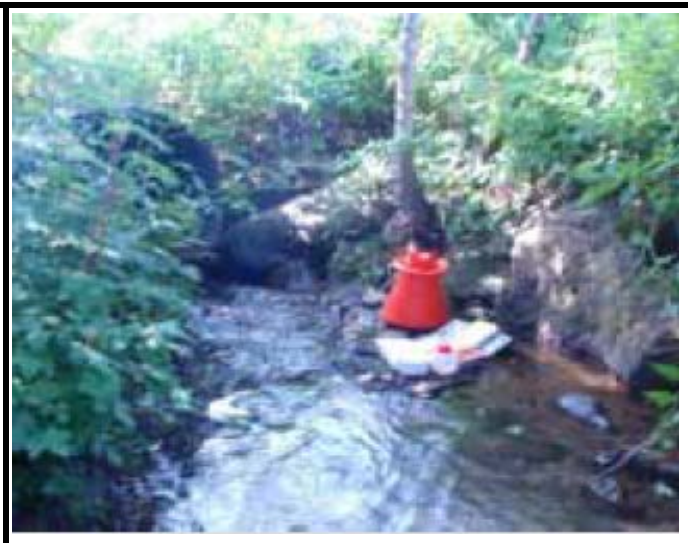
## HUNNEBUNNBEBKEN

Hunnebunnbekken ligger i Fredrikstad kommune og renner gjennom landbruksområder.

Hunnebunnbekken ble i 2011 bestemt til moderat økologisk tilstand på begroingsalger, og dårlig økologisk tilstand på bunndyr.

Total økologisk tilstandsklasse: Dårlig.

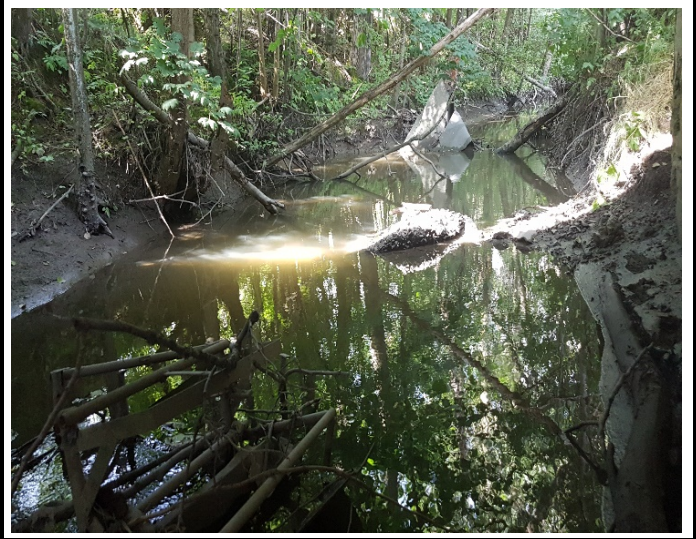
OLDENBORGBEKKEN

Oldenborgbekken ligger i Fredrikstad kommune, og renner gjennom landbruksområder og tettbebygde strøk nær kysten.

I 2011 var det ikke mulig å ta begroingsalger grunnet uegnet substrat.  
 Bekken var på grensen mellom svært dårlig og dårlig økologisk tilstand på bunndyr  
 Bekken overvåkes av Fredrikstad kommune på kjemiske parametere.

Total økologisk tilstand i bekken: svært dårlig, men på grensen til dårlig.

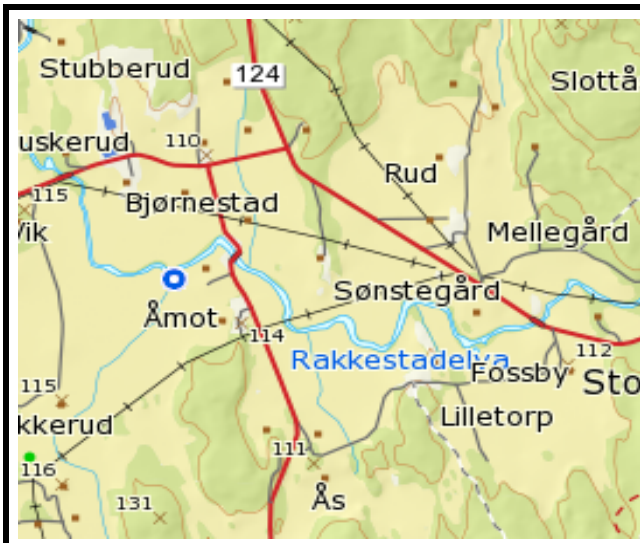
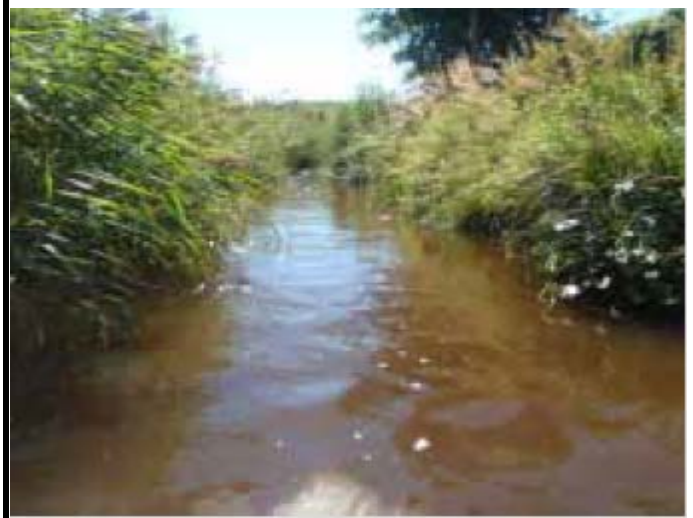
## NAKKIMBEKKEN

Nakkimbekken ligger i Rakkestad kommune, og renner gjennom skog og landbruksområder. Bekken er kalkfattig og humøs

Bekken kommer ut med moderat økologisk tilstand på både begroingsalger og bunndyr.

Total økologisk tilstand blir da: Moderat

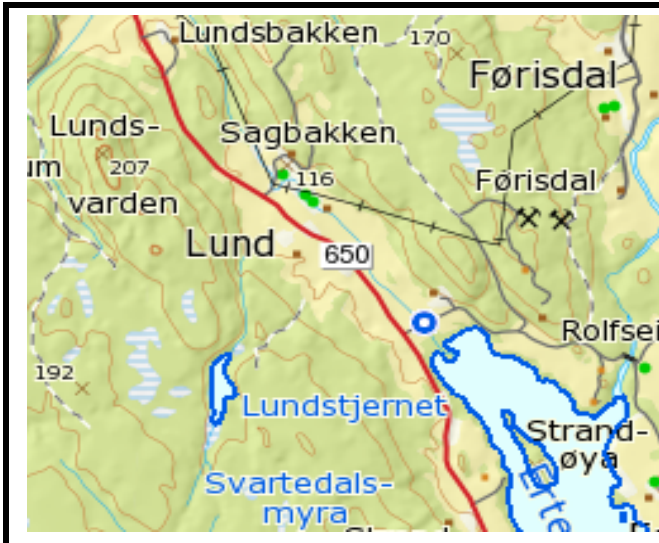
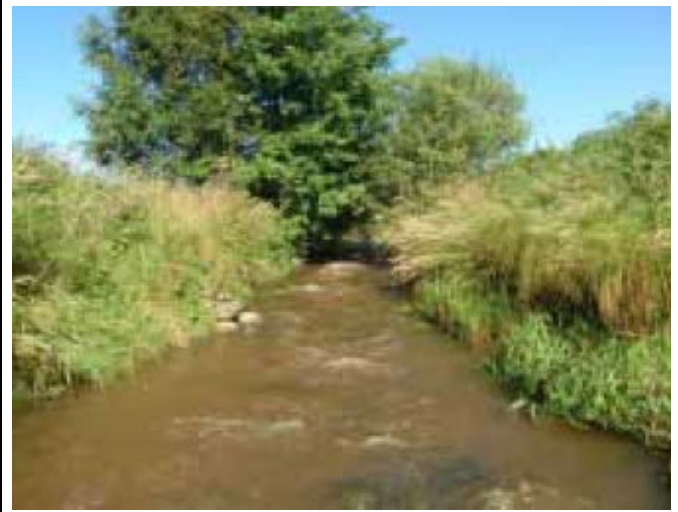
## ØVERBYBEKKEN

Øverbybekken ligger i Rakkestad kommune, og renner gjennom skog, landbruksområder og tettbebygde strøk.

Øverbybekken ble i 2011 bestemt til moderat økologisk tilstand basert på begroingsalger og i god økologisk tilstand basert på bunndyr.

Total økologisk tilstand blir da: Moderat.

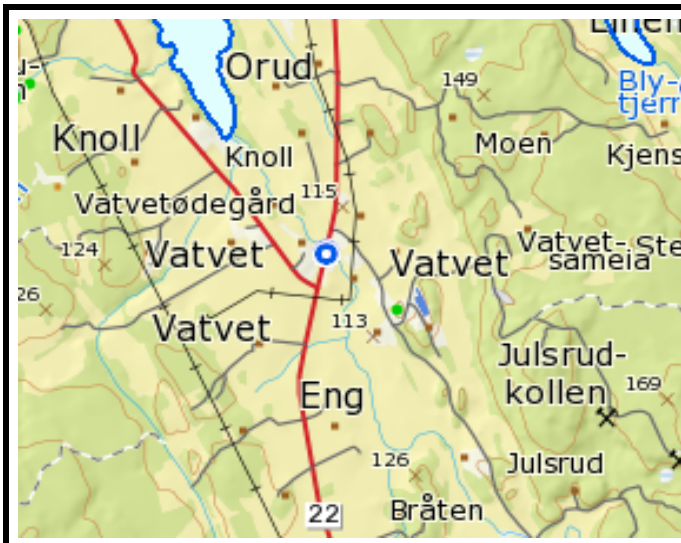
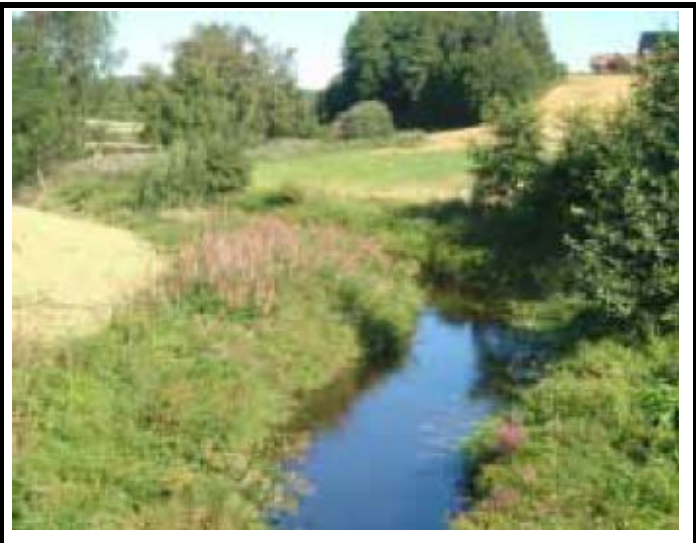
## VATVEDTELVA

Vatvedtelva ligger i Rakkestad kommune, og renner gjennom landbruksområder og skog.

Ikke egnet prøvested 2011.  
Det var for dypt og stilleflytende vann.

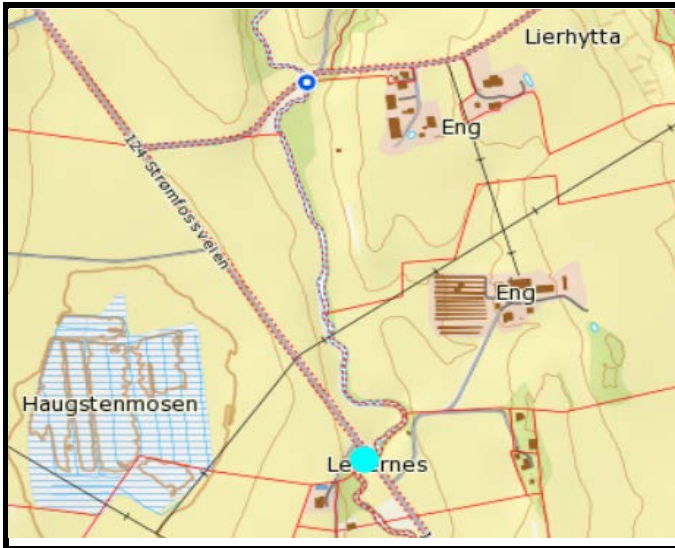
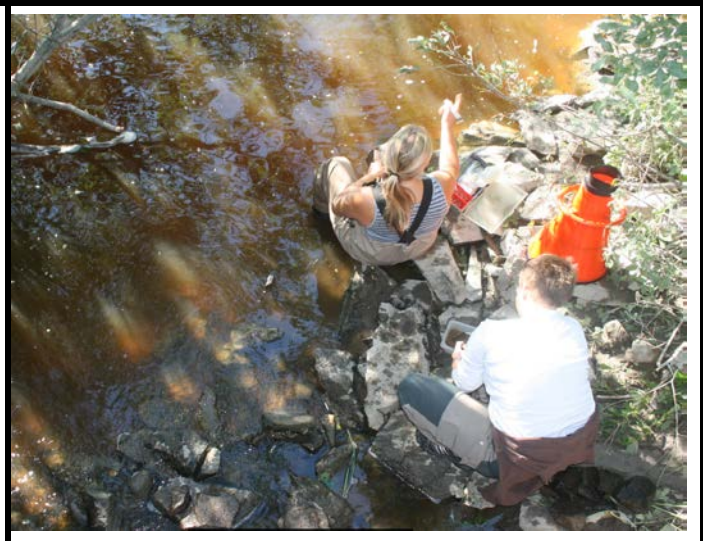
## LEVERNESBEKKEN

Levernesbekken ligger i Rakkestad, og renner gjennom landbruksområder og skog.

I 2011 var det lite egnet substrat ved stor prikk.

Flyttet prøvepunkt til blå prikk i 2013. Der var det god substrat, og fine prøveforhold.

I 2013 kommer bekken ut som moderat økologisk tilstand på både begroingsalger og bunndyr.

Total økologisk tilstandsklasse blir da: Moderat.

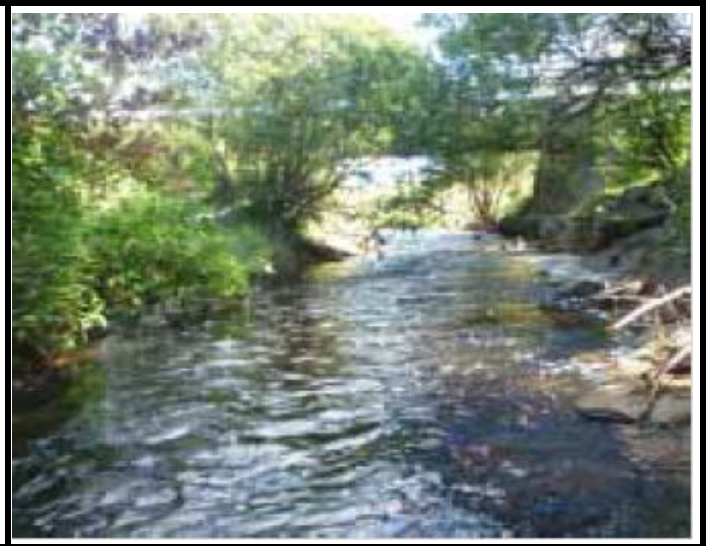
## TJÆRA

Tjæra ligger i Rakkestad kommune, ogrenner gjennom skog, landbruksområder og tettbebygde strøk.

Bekken kommer ut som økologisk tilstandsklasse god for både begroingsalger og bunndyr.

Total økologisk tilstand blir da: God.

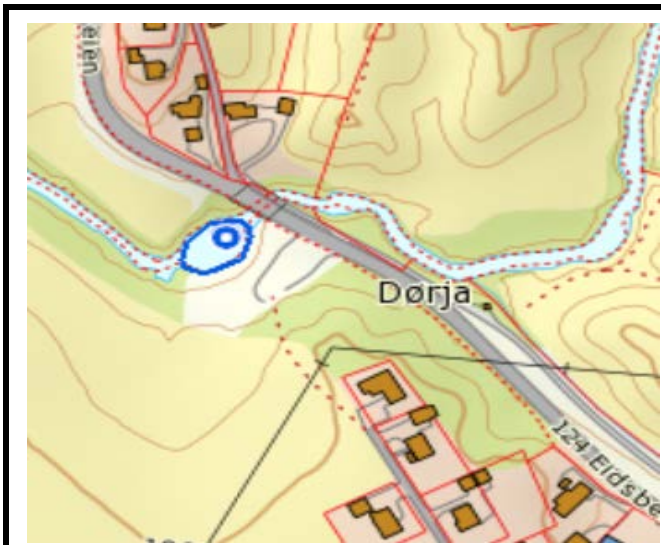
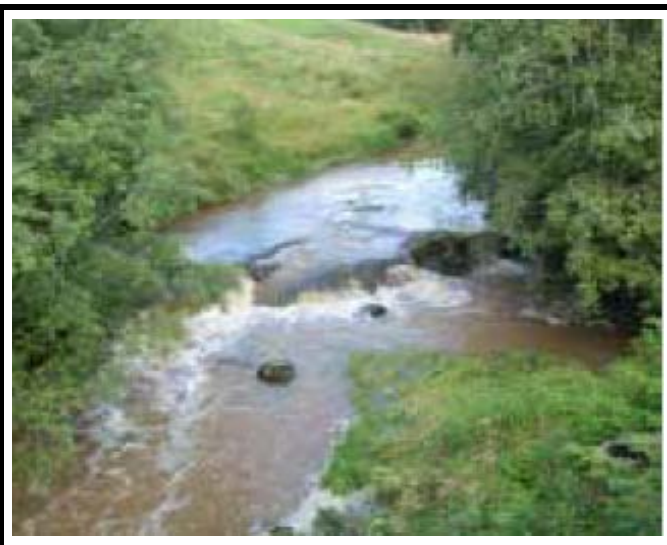
## DØRJA

Dørja ligger i Rakkestad kommune, og renner gjennom landbruksområder og tettbebygde strøk. I 2011 ble den vurdert som elvetype 5, moderat kalkrik, humøs og leirpåvirket. I 2016 ble den vurdert som kalkrik og humøs.

Bekken kom da ut som økologisk tilstandsklasse moderat for både begroingsalger og bunndyr.

Total økologisk tilstand blir da: Moderat.

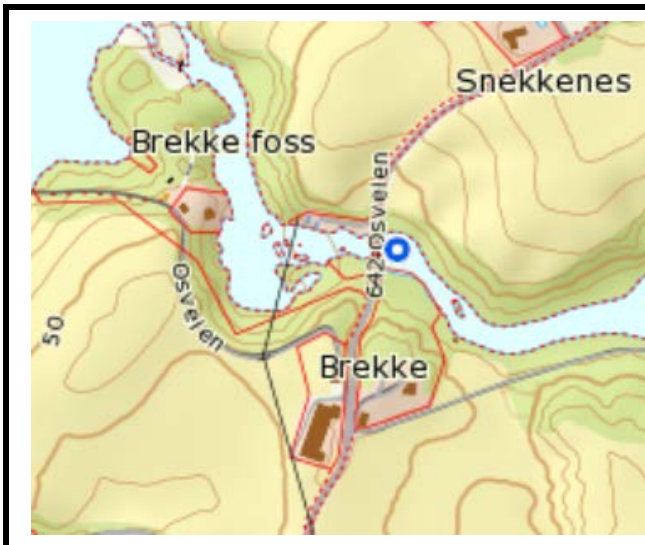
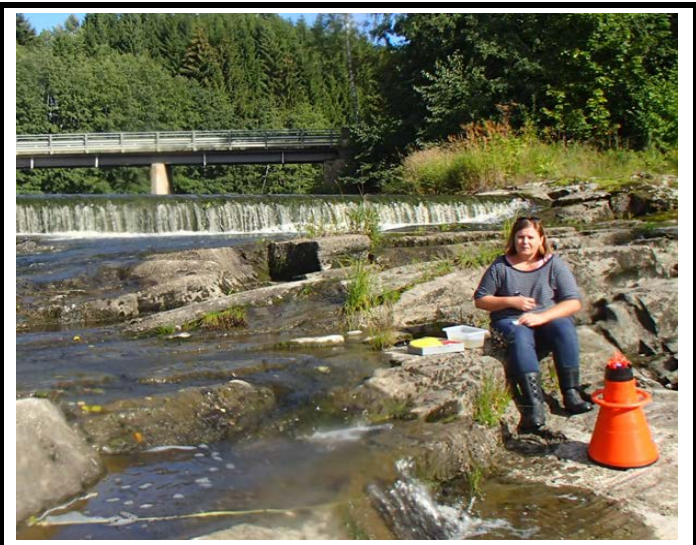
## RAKKESTADELVA, NEDRE DEL

Rakkestadelva ligger i Rakkestad og renner gjennom landbruksområder og tettbebygde strøk, før den renner ut i Glomma.

I 2011 ble prøve tatt et stykke oppstrøms foss grunnet stor vannstand.

I 2016 ble prøve tatt i fossen.

Rakkestadelva kommer ut med økologisk tilstandsklasse moderat på begroingsalger, og økologisk tilstandsklasse dårlig for bunndyr.

Total økologisk tilstand blir da: Dårlig.

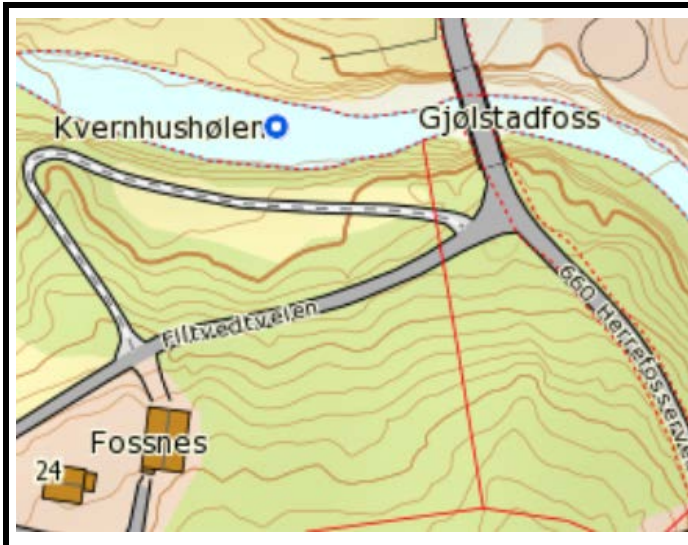
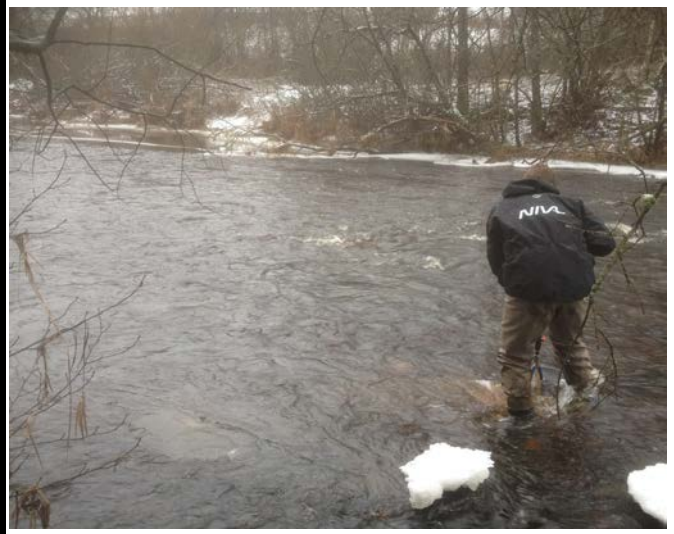
## RAKKESTADELVA, ØVRE

Rakkestadelva, øvra er tatt oppstrøms Rakkestad sentrum, før elva blir påvirket av tettbebygde strøk.

Oppstrøms prøvepunkt er det vesentlig landbruksområder.

Prøvepunktet kommer ut som moderat økologisk tilstand for både begroingsalger og bunndtr.

Total økologisk tilstand blir da: Moderat.

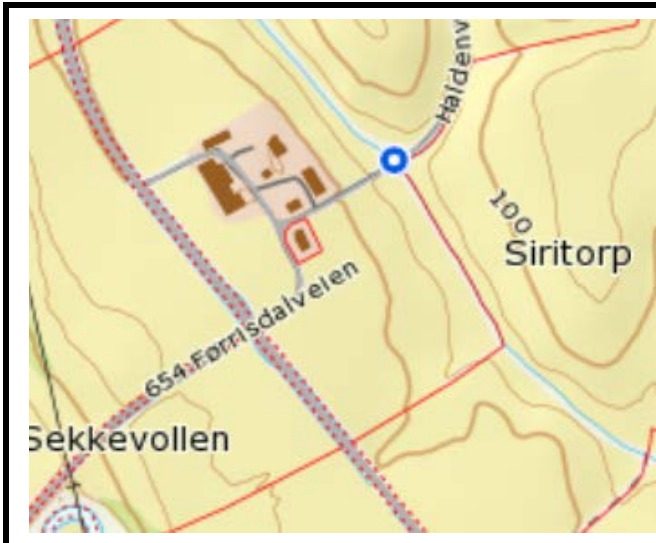
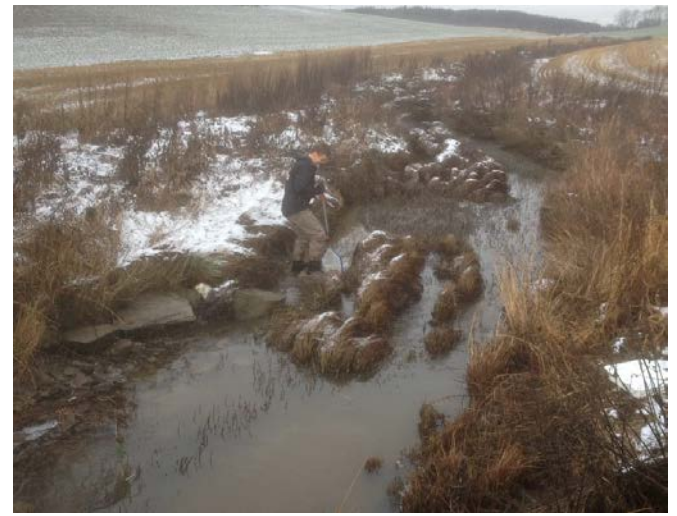
## SKIVASSDRAGET

Skivassdraget ligger i Rakkestad kommune, og er sidebekk til Rakkestadelva.  
Bekken renner gjennom landbruksområder.

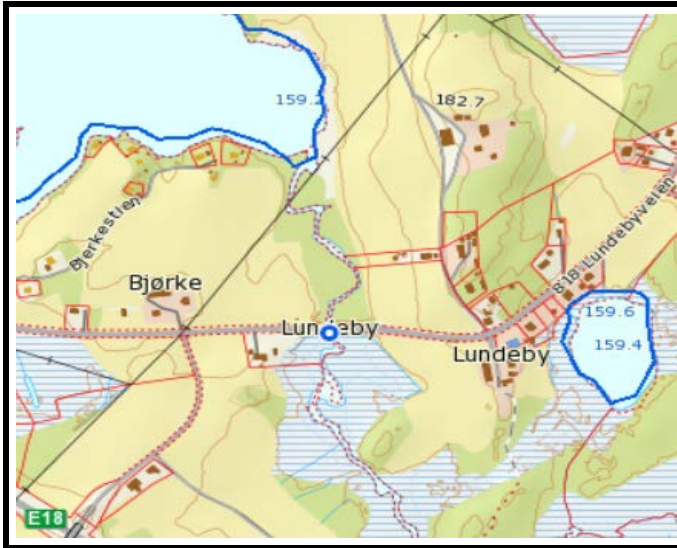
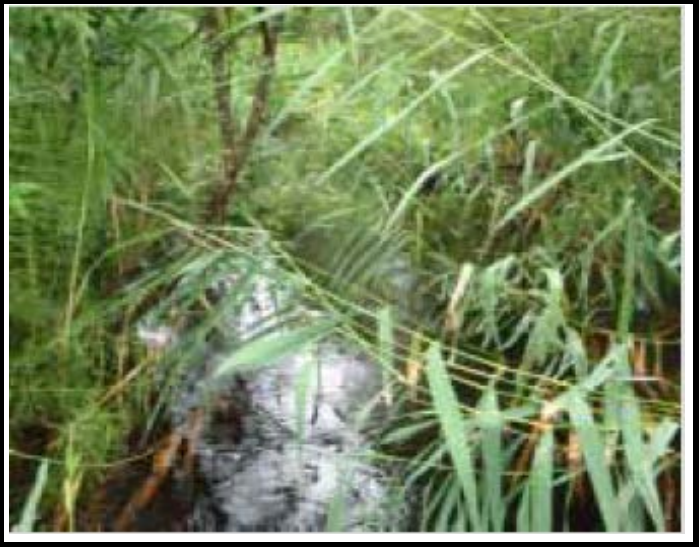
## LUNDEBYBEKKEN

2011 kommer begroingsalger ut som god økologisk tilstand, mens prøven for bunndyr ble usikker pga uegnet substrat.

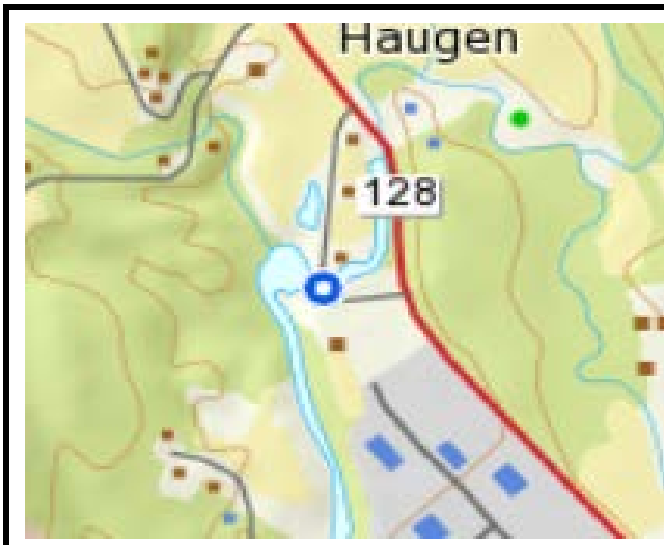
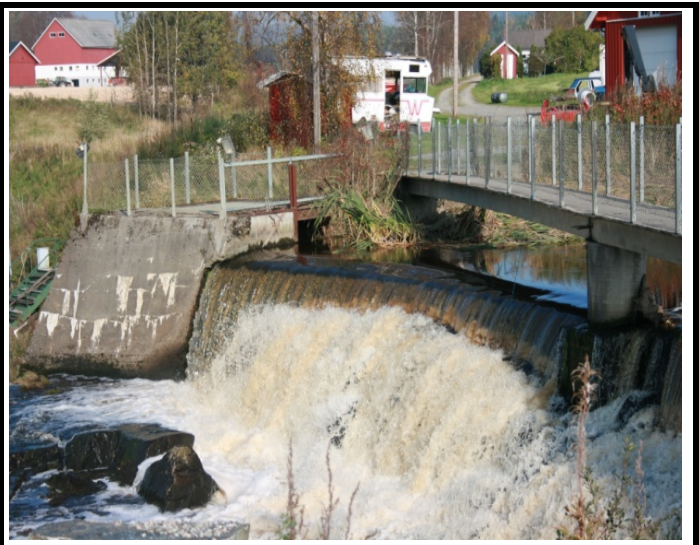
## HÆRA, RUSTADFOSEN

I 2016 hadde prøven moderat økologisk tilstand for både begroingsalger og bunndyr. Prøvene ble tatt i fossen ved lav vannstand.

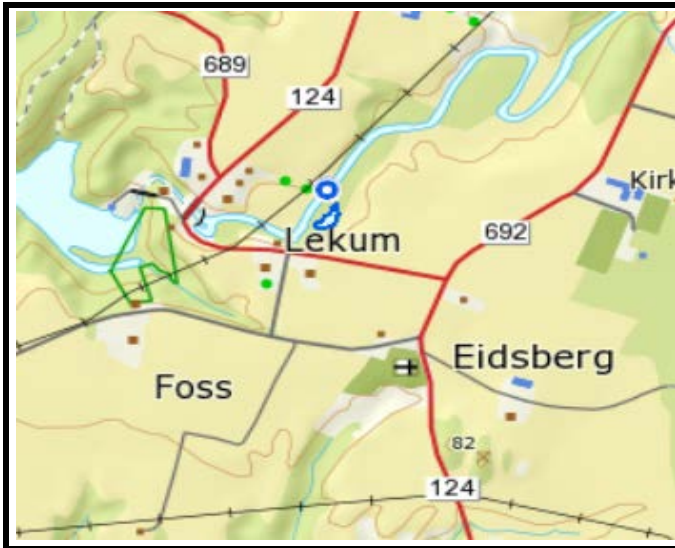
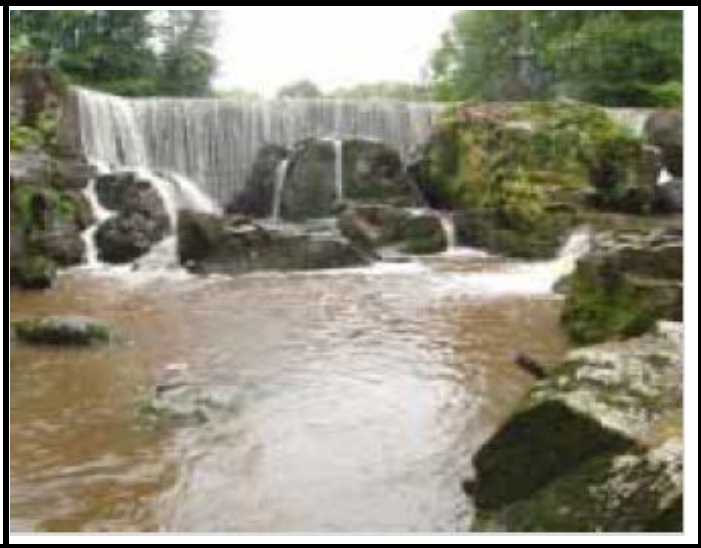
## HÆRA, VED LEKUM

Prøve er tatt nær utløp av elva mot Glomma.

Prøven i 2011 hadde tilstandsklasse moderat for både bunndyr og begroingsalger.

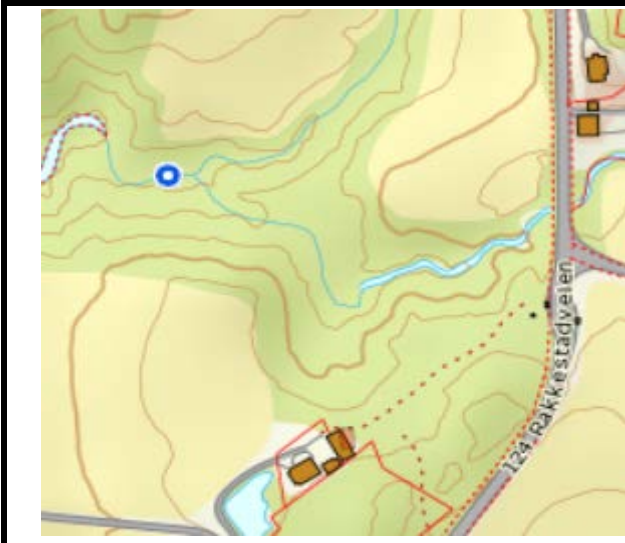
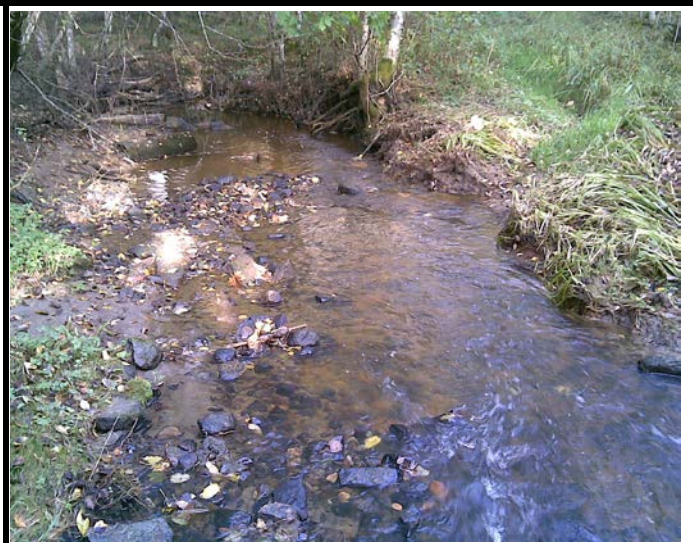
## FRYDENLUNDBEKKEN

I 2016 ble det moderat økologisk tilstand på begroingsalger, mens bunndyr kom ut med økologisk tilstandsklasse svært dårlig.

Total økologisk tilstand blir da svært dårlig.

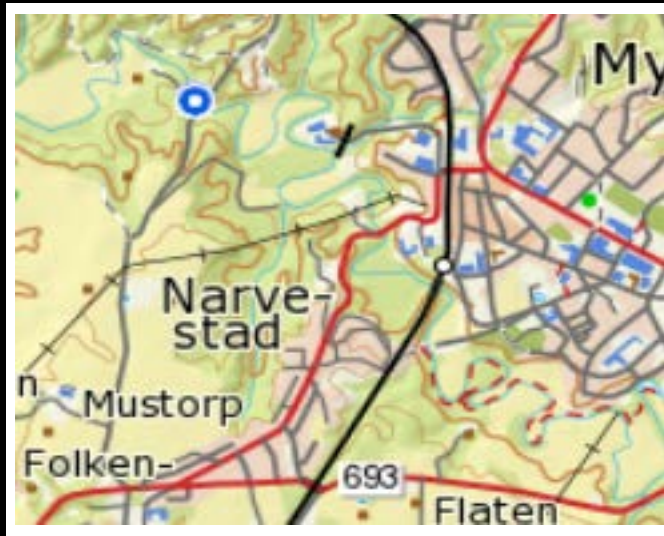
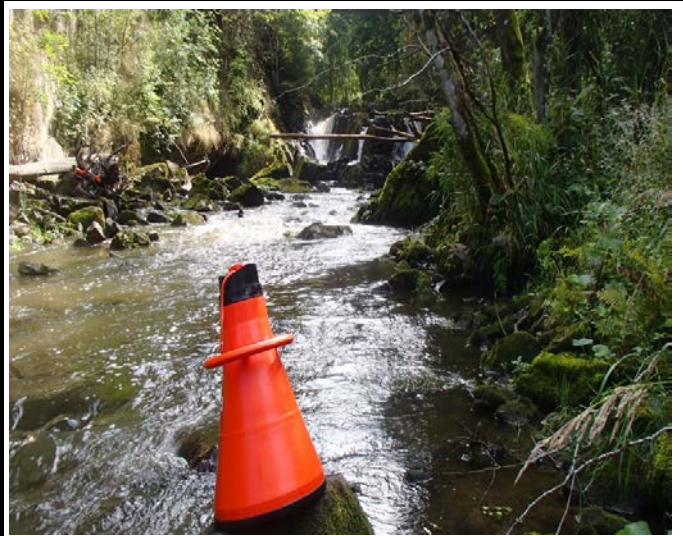
## LEKUMELVA

Bekken kommer ut som økologisk tilstandsklasse moderat for både begroingsalger og bunndyr.

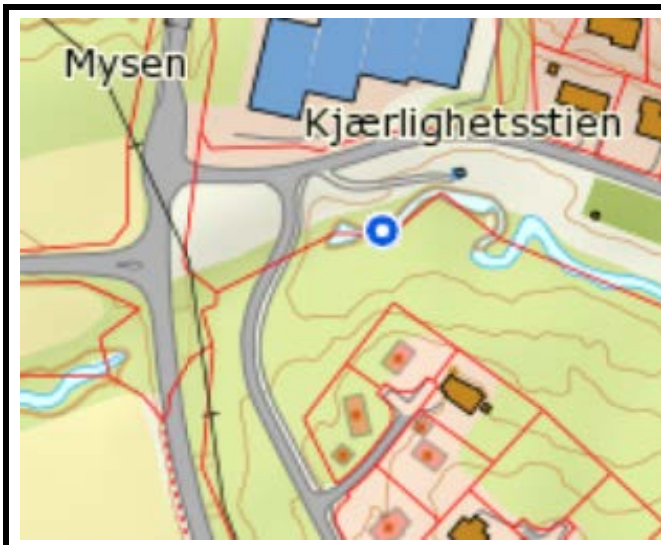
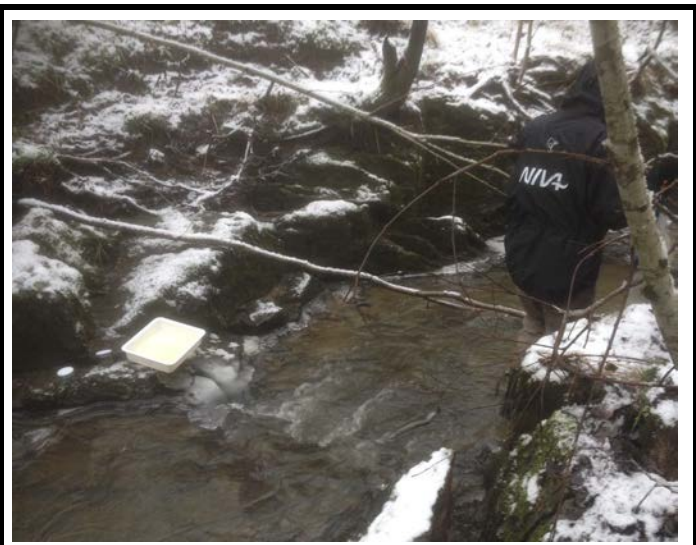
## BØLJU

Bekken kom ut som økologisk tilstandsklasse moderat for både begroingsalger og bunndyr.

Total økologisk tilstandsklasse blir da moderat.

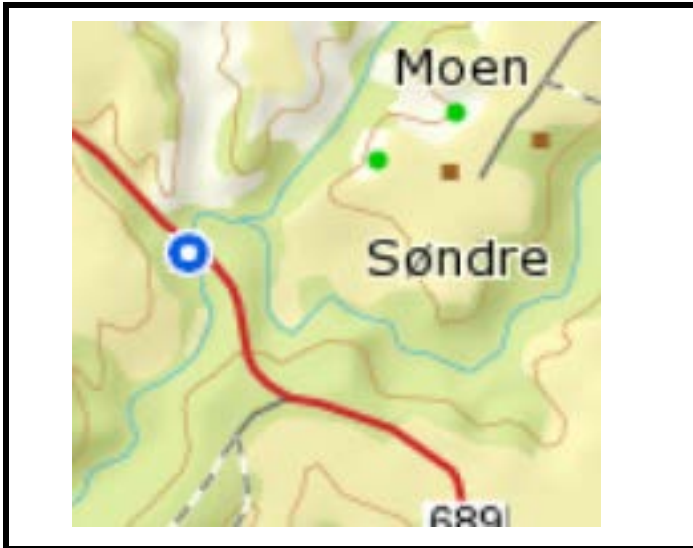
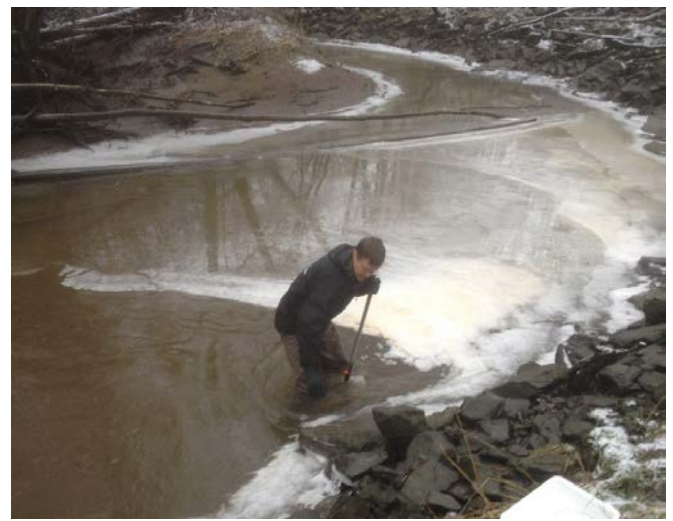
## FUSKEBEKKEN

Bekken kom da ut med moderat økologisk tilstand på begroingsalger, mens den hadde svært dårlig økologisk tilstand på bunndyr.

Total økologisk tilstand blir da: Svært dårlig.

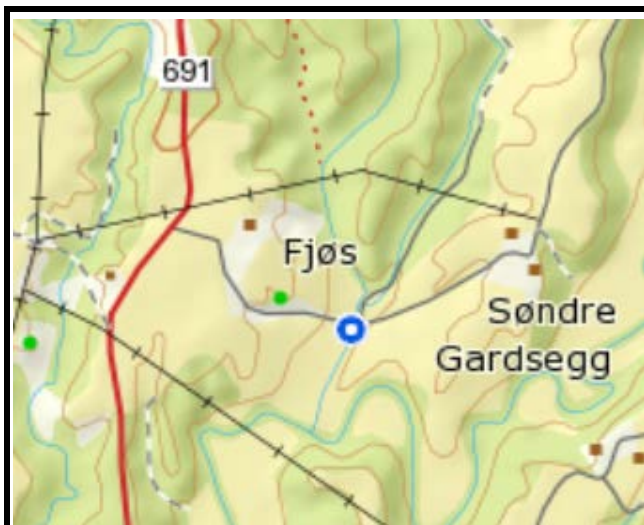
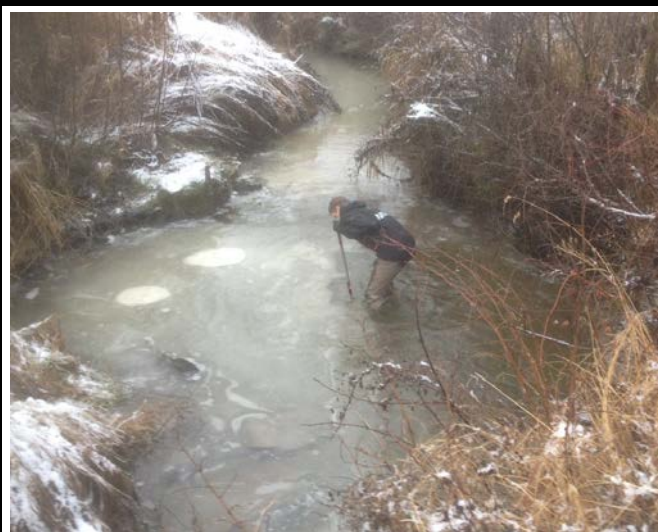
## MOENSBEKKEN

Bekken kommer ut med dårlig økologisk tilstand på både begroingsalger og bunndyr.

Total økologisk tilstand blir da: Dårlig.

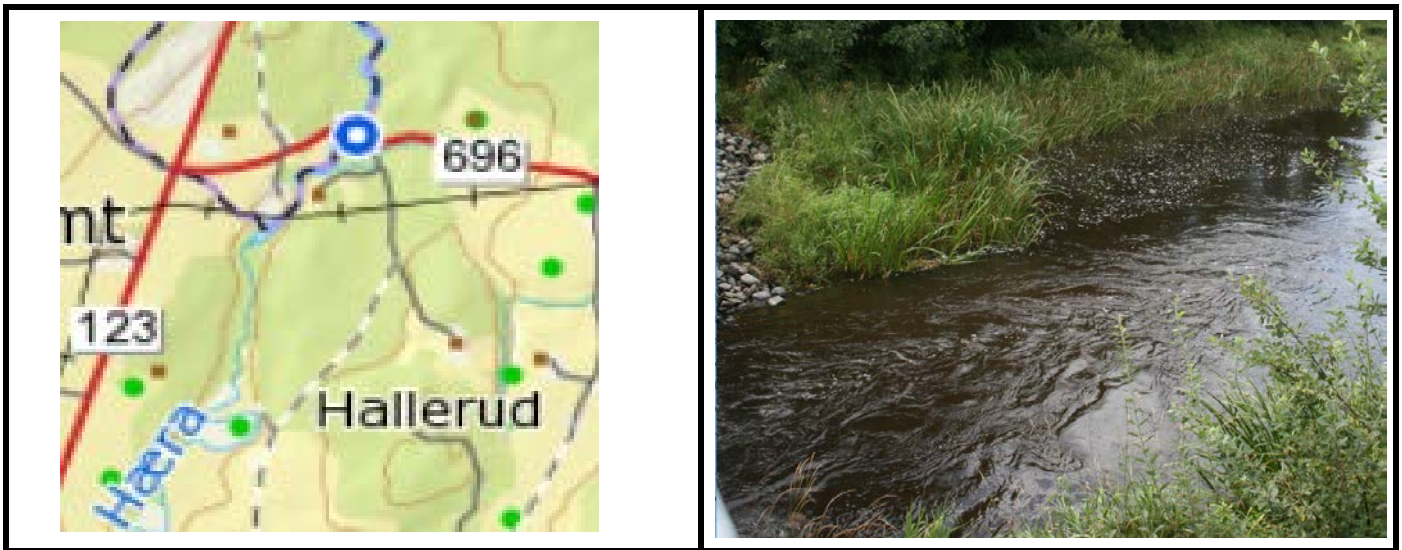
## HÆRA, ÅSENGEN BRU

Prøven i 2016 er moderat på økologisk tilstand for begroingsalger, men økologisk tilstand for bunndyr er svært dårlig.

Det har vært observert kreps ved prøvetakinger på Åsengen bru.

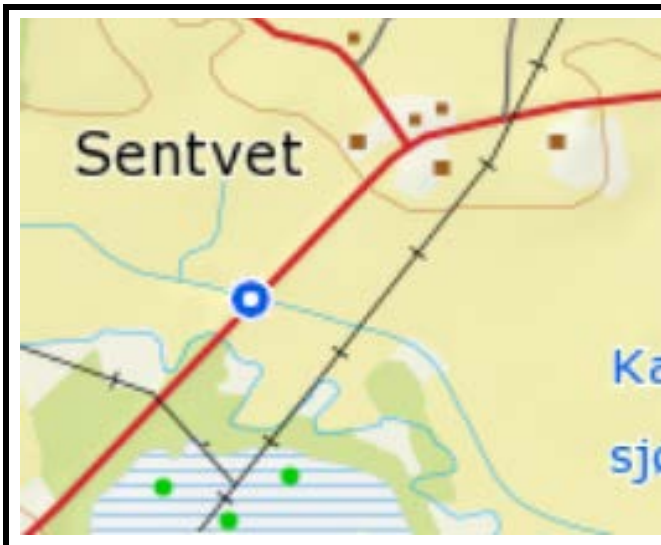
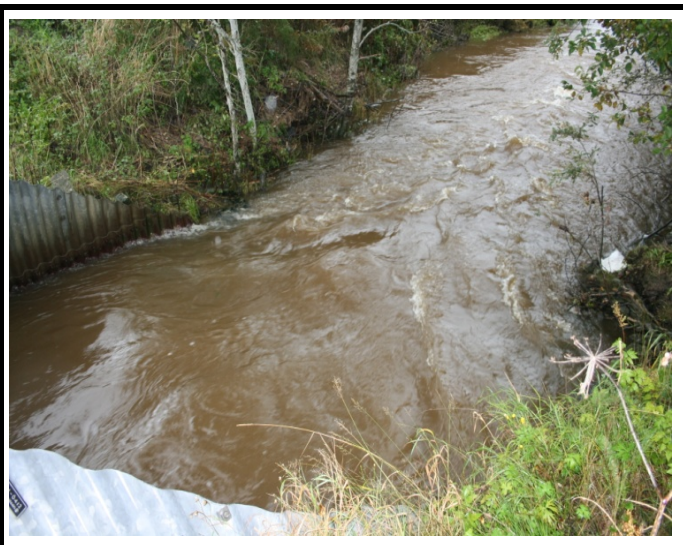
## HÆRA- SENTVET

Det har vært observert noe småras/masseutglidninger i elva oppstrøms prøvepunkt.

I 2016 kommer Hæra, ved Sentvet ut som økologisk tilstand moderat på begroingsalger, og økologisk tilstandsklasse god på bunndyr.

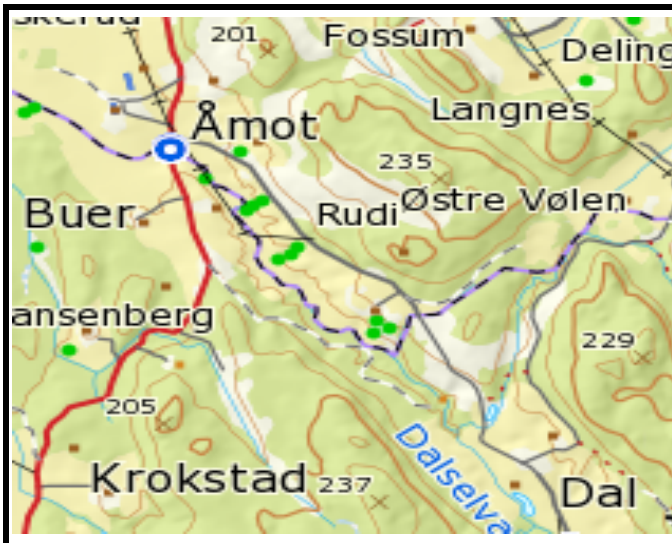
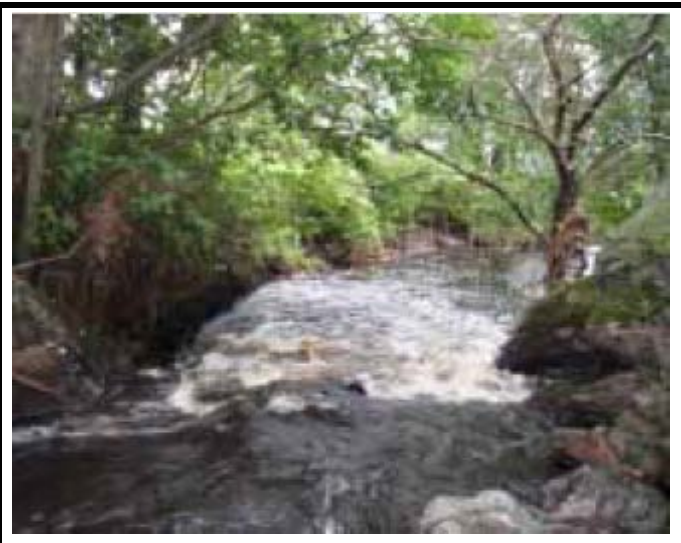
## DALSELVA

Dalselva renner fra Lundebyvannet og inn i Trøgstad der den samløper med Hæra syd for Grefslisjøen. Prøvet tas ved Åmot, der bekken krysser veien.

I 2011 var bekken i moderat økologisk tilstand på begroingsalger, mens økologisk tilstand for bunndyr var god.

Total økologisk tilstand blir da Moderat.
