# Sammenfatning av overvåkingsdata fra 2011-2018 for vannområdet Glomma sør for Øyeren

Basert på utvalgte delnedbørfelt og innsjøer

NIBIO RAPPORT | VOL. 5 | NR. 148 | 2019

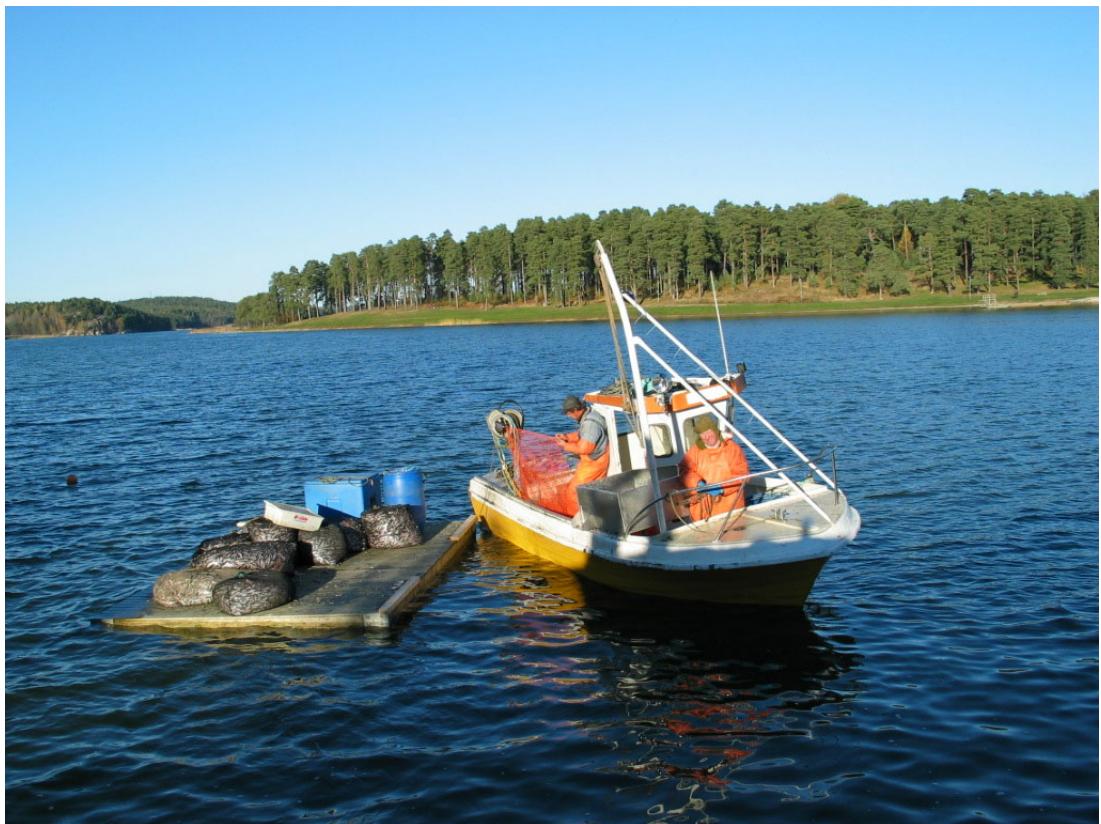
**Figur 2.** Det har blitt gjort en del tiltak før vannforskriften ble vedtatt, bildet viser biomanipulering av Tunevannet (002-85491 / 002-3451-L) i 2003, der store deler av karpefiskene ble fisket opp ved hjelp av trål og ringnot. Uttaket av karpefisk var i 2003-2004 30 tonn, mens i 2011 var det 16,5 tonn.

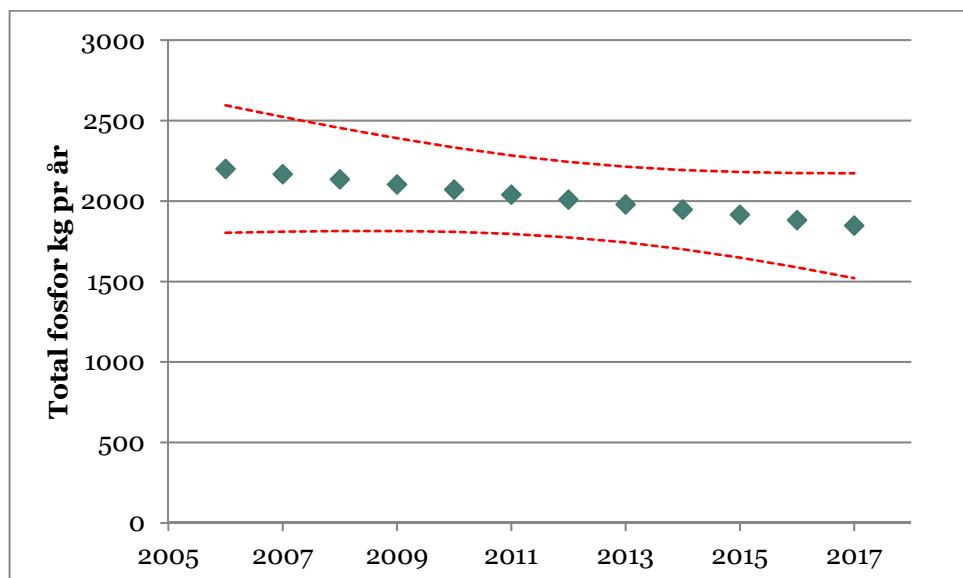
**Figur 19. Multitrendanalyse av tidsserie fra 2006 til 2017 for totalfosfor i Rakkestadelva ved Brekke (002-30751). Firkantene er trendlinjen for konsentrasjonssnitt, og den røde stiplede linjen er standardfeilen.**

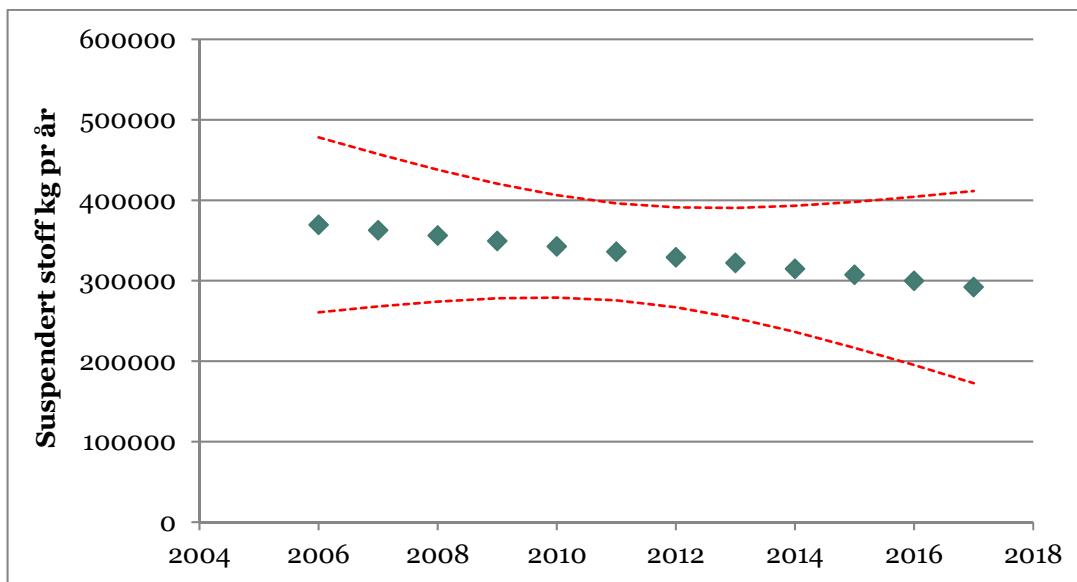
Figur 20. Multitrendanalyse av tidsserie fra 2006 til 2017 for suspendert tørrstoff i Rakkestadelva ved Brekke (002-30751). Firkantene er trendlinjen for konsentrasjonssnitt, og den røde stiplete linjen er standardfeilen.

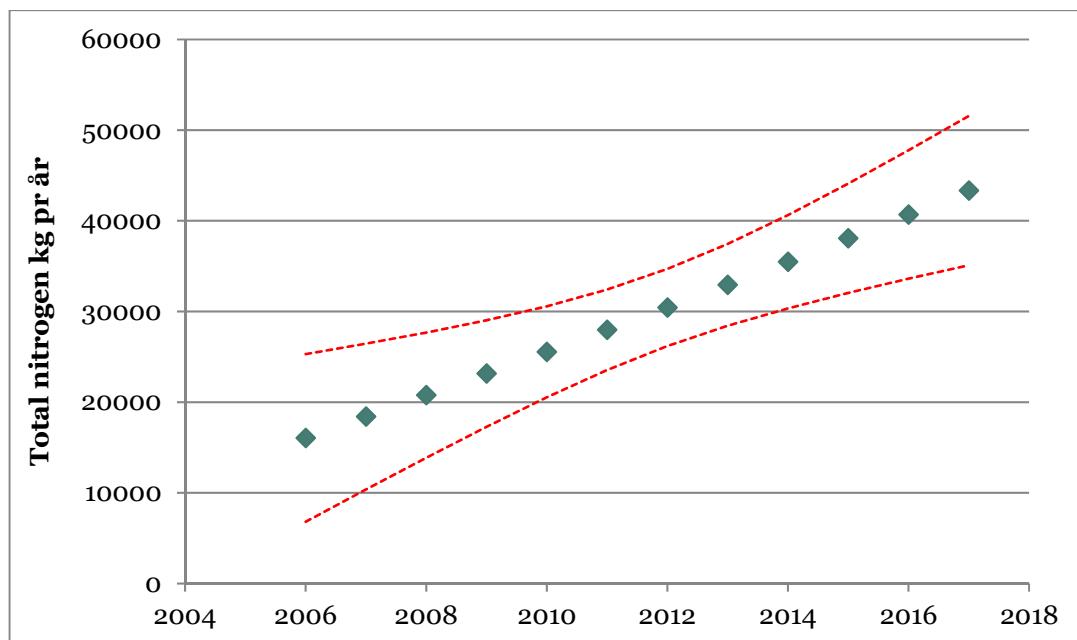
Figur 21. Multitrendanalyse av tidsserie fra 2006 til 2017 for totalnitrogen i Rakkestadelva ved Brekke (002-30751). Firkantene er trendlinjen for konsentrasjonssnitt, og den røde stiplete linjen er standardfeilen.

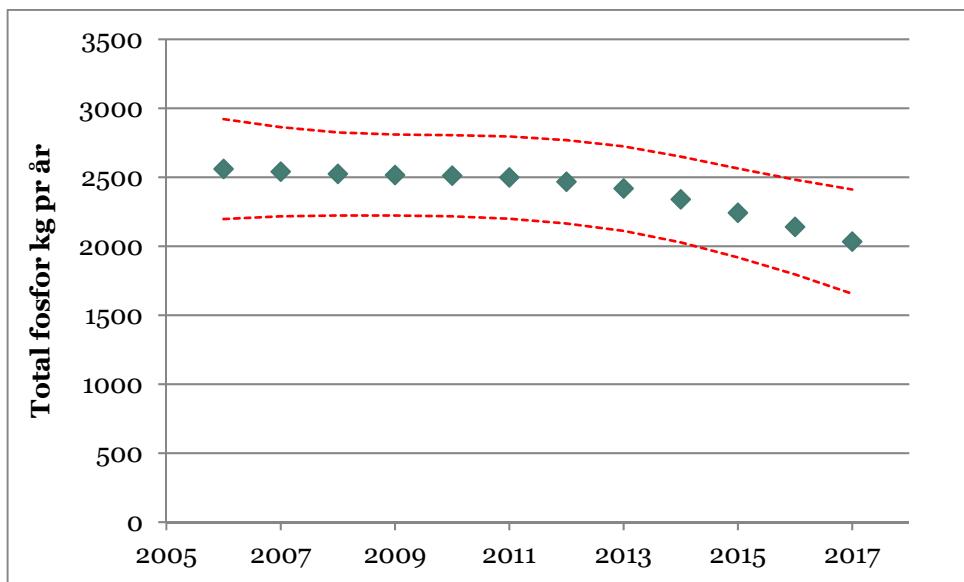
Figur 22. Multitrendanalyse av tidsserie fra 2006 til 2017 for totalfosfor ved Lekumfoss (002-30714) i Hera. Firkantene er trendlinjen for konsentrasjonssnitt, og den røde stiplete linjen er standardfeilen.

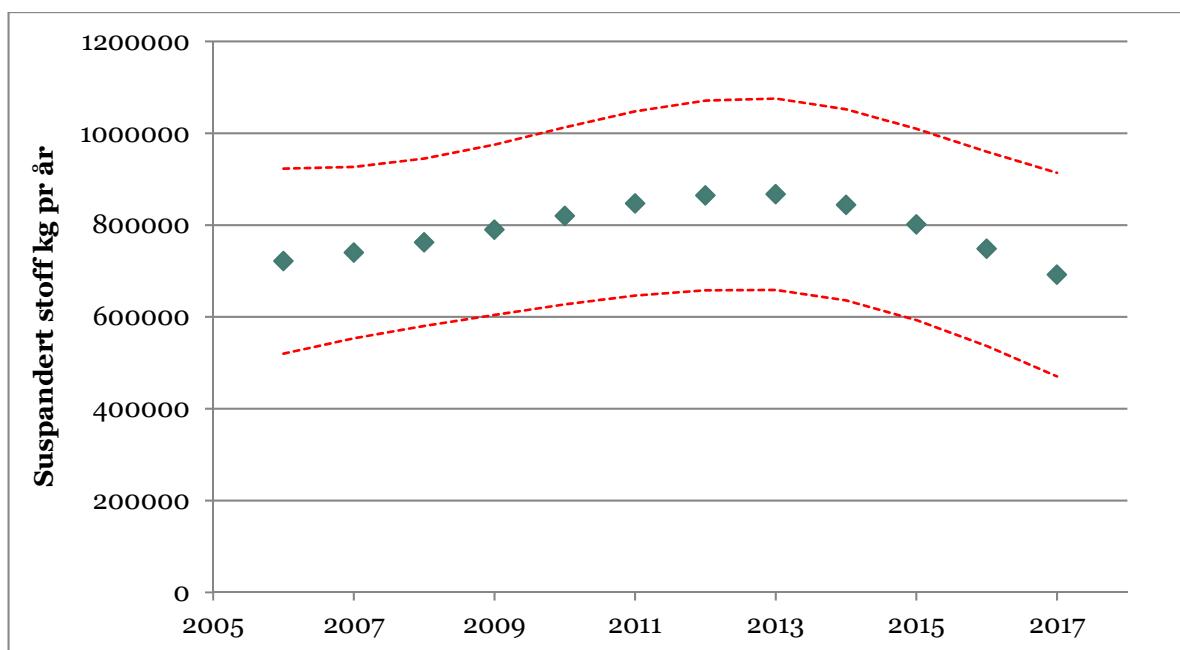
Figur 23. Multitrend analyse av tidsserie fra 2006 til 2017 for suspendert tørrstoff ved Lekumfoss (002-30714) i Hera. Firkantene er trendlinjen for konsentrasjonssnitt, og den røde stiplete linjen er standardfeilen.

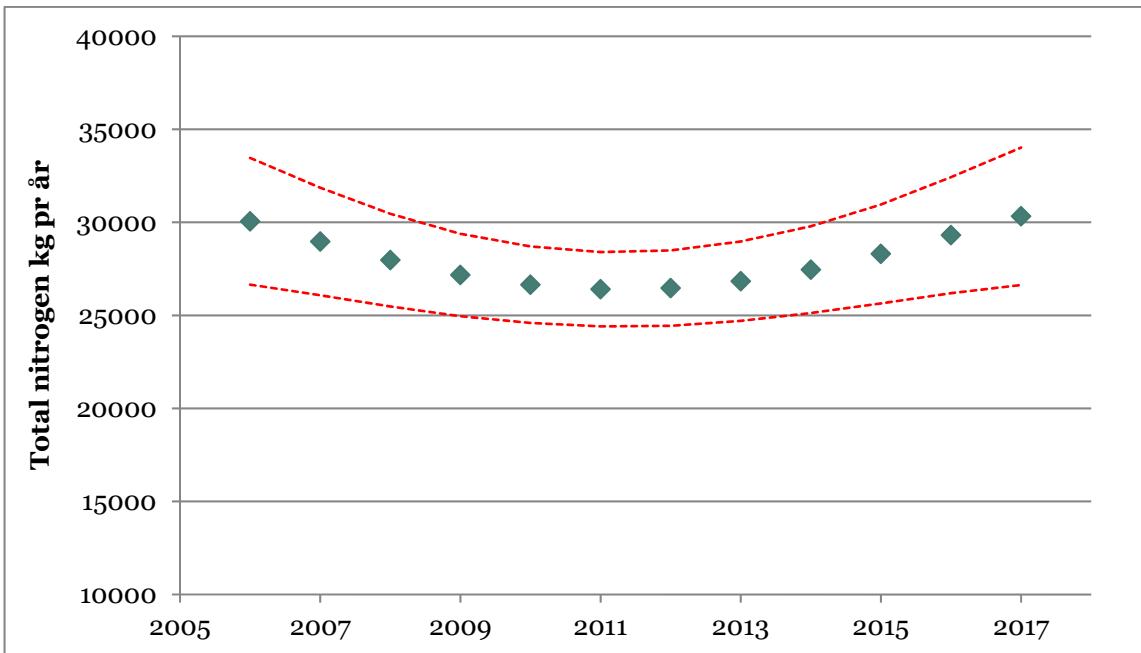
**Figur 24.** Multitrend analyse av tidsserie fra 2006 til 2017 for totalnitrogen ved Lekumfoss (002-30714) i Hera. Firkantene er trendlinjen for konsentrasjonssnitt, og den røde stiplete linjen er standardfeilen.

Lekumelven/Hæra får gradvis dårligere tilstand jo lenger ned i vassdraget en kommer når det gjelder fosfor og nitrogen. Dette gjenspeiles også i den økologiske tilstanden (Tabell 3). Visterbekken var i 2011 i god økologisk tilstand for både bunndyr og begroingsalger, mens i 2017 var den økologiske tilstanden dårlig for begroingsalger og moderat for bunndyr. Årsaken til dette er ukjent og ikke undersøkt av NIBIO. Mulige nyere påvirkninger kan være utbygging av E18, og det er også gjort store utvidelser på Nortura Hærland. Elven er ved Rustadfossen og ved Lekum i moderat økologisk tilstand, men er i svært dårlig tilstand ved Åsengen bru. Bergbekken har fått en bedre økologisk tilstand for bunndyr og begroingsalger siden den første målingen i 2011. Trenden for konsentrasjon av total fosfor pr år går også ned i Lekumelven (Figur 22). Trendkurven til fosfor følger ikke trendkurven til suspenderet stoff (Figur 23). Nitrogen ser ut til å være på vei opp i Lekumelven slik som i Rakkestadelva (Figur 24).

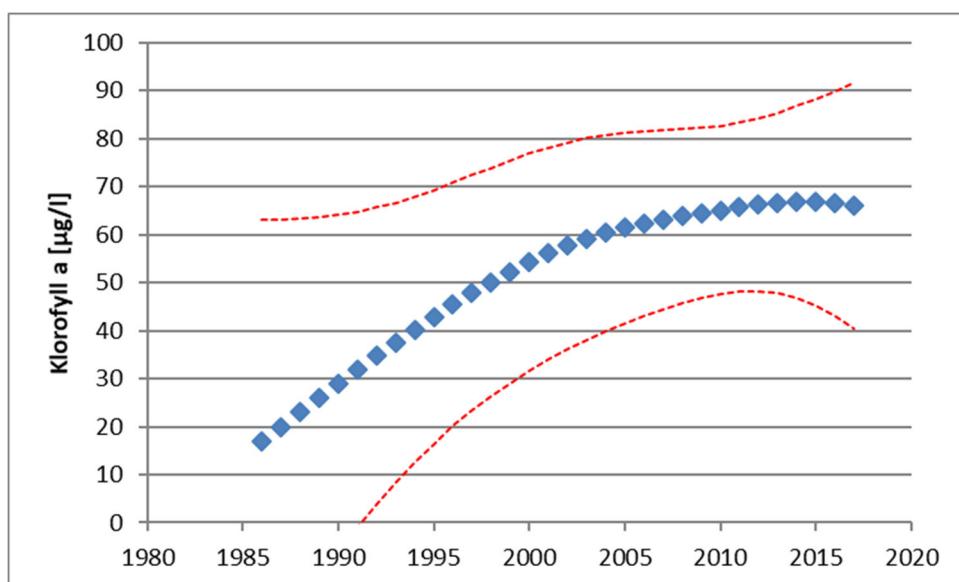
**Figur 28.** Seasonal Mann-Kendall trendanalyse for klorofyll a i Lundebytjern (LUN1). Det er blandprøver fra 0 – 4 meter som har blitt benyttet. Variasjon mellom månedene (april – oktober) er tatt høyde for i analysen. Firkantene er trendlinjen for koncentrasjonssnitt, og den røde stiplede linjen er standardfeilen. Merk at datagrunnlag er dårligere for deler av perioden

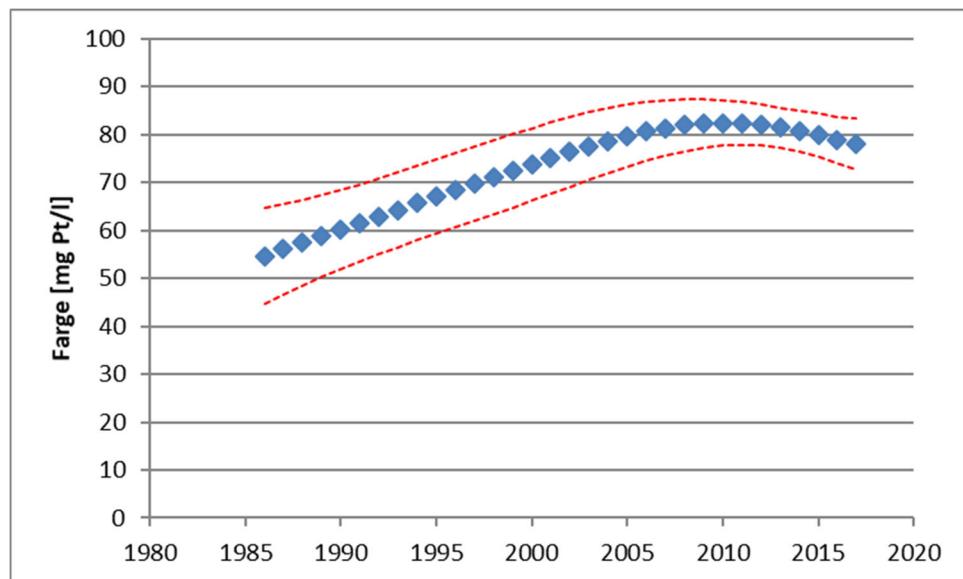
**Figur 30.** Seasonal Mann-Kendall trendanalyse for fargetall i Lundebytjern (LUN1). Det er blandprøver fra 0 – 4 meter som har blitt benyttet. Variasjon mellom månedene (april – oktober) er tatt høyde for i analysen. Firkantene er trendlinjen for konsentrasjonssnitt, og den røde stiplete linjen er standardfeilen. Merk at datagrunnlag er dårligere for deler av perioden

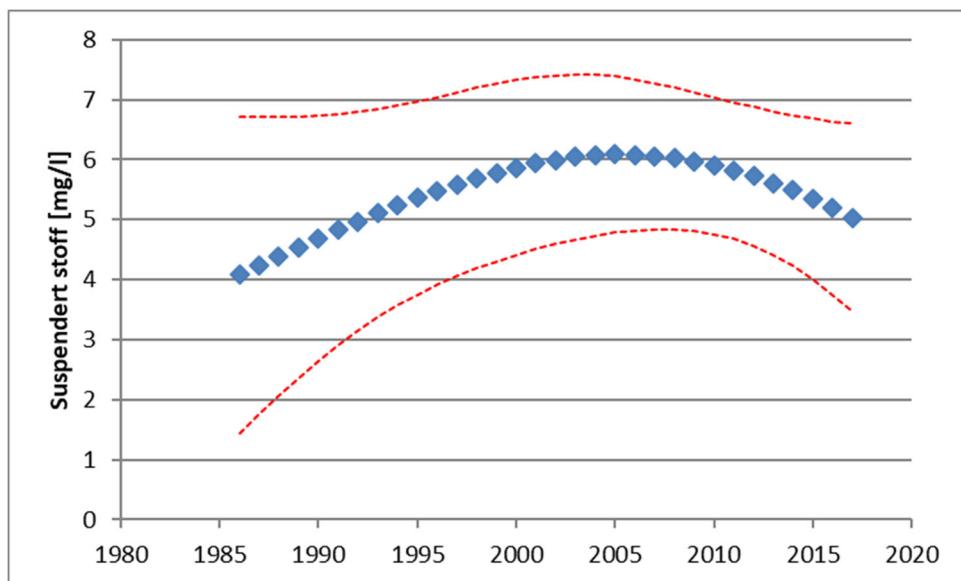
**Figur 32.** Seasonal Mann-Kendall trendanalyse for suspendert stoff i Lundebytjern (LUN1). Det er blandprøver fra 0 – 4 meter som har blitt benyttet. Variasjon mellom månedene (april – oktober) er tatt høyde for i analysen. Firkantene er trendlinjen for koncentrasjonssnitt, og den røde stiplete linjen er standardfeilen. Merk at datagrunnlag er dårligere for deler av perioden

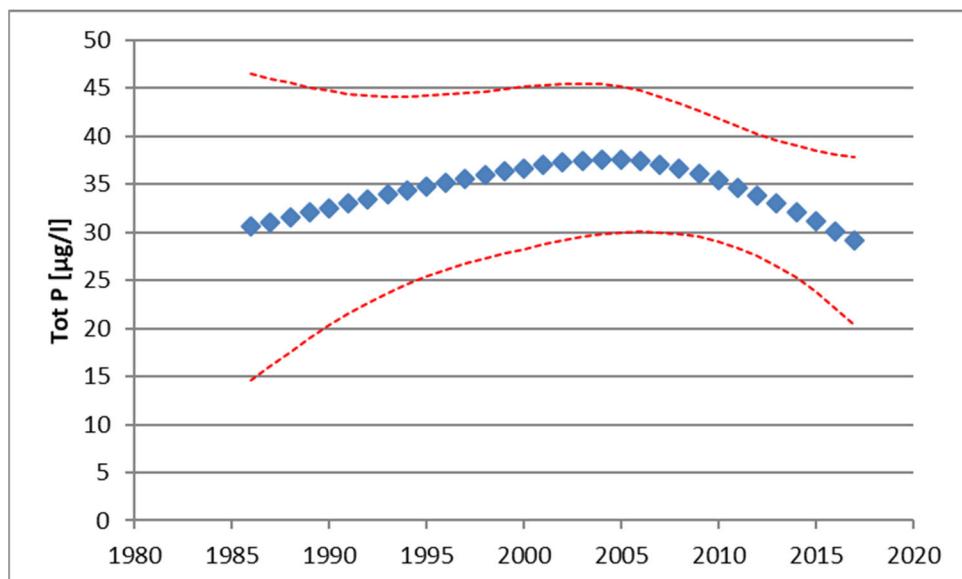
**Figur 34.** Seasonal Mann-Kendall trendanalyse for totalfosfor (Tot P) i Lundebytjern (LUN1). Det er blandprøver fra 0 – 4 meter som har blitt benyttet. Variasjon mellom månedene (april – oktober) er tatt høyde for i analysen. Firkantene er trendlinjen for koncentrasjonssnitt, og den røde stiplete linjen er standardfeilen. Merk at datagrunnlag er dårlig for deler av perioden.

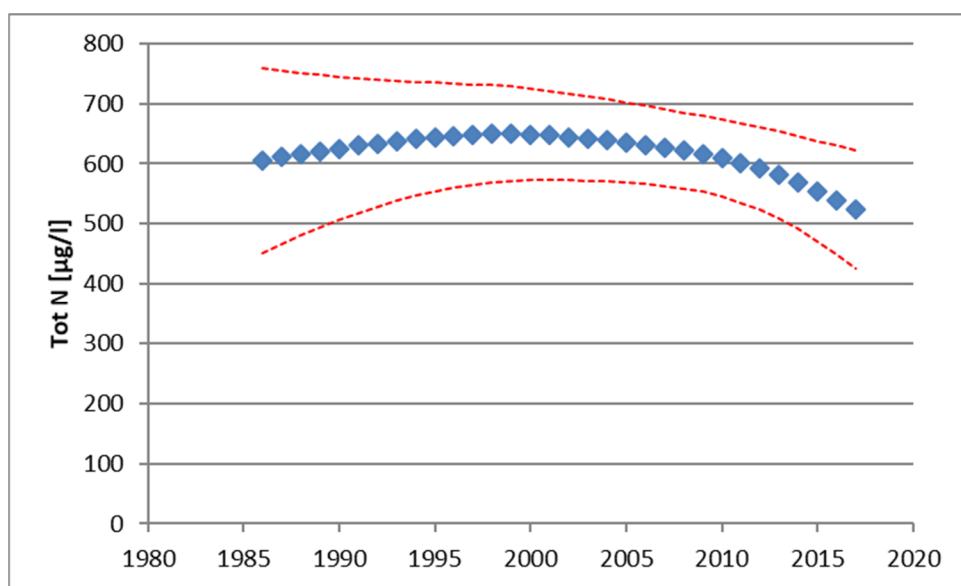
**Figur 36. Seasonal Mann-Kendall trendanalyse totalnitrogen (Tot N) i Lundebytjern (LUN1). Det er blandprøver fra 0 – 4 meter som har blitt benyttet. Variasjon mellom månedene (april – oktober) er tatt høyde for i analysen. Firkantene er trendlinjen for konsentrasjonssnitt, og den røde stiplete linjen er standardfeilen. Merk at datagrunnlag er dårligere for deler av perioden.**

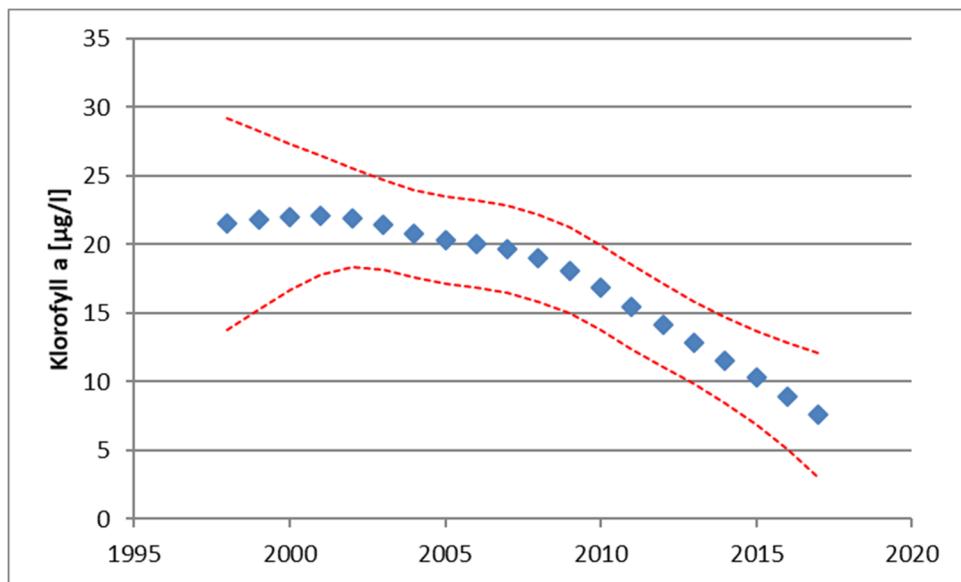
**Figur 38.** Seasonal Mann-Kendall trendanalyse for klorofyll a i Isesjø (ISE2). Det er blandprøver fra 0 – 4 meter som har blitt benyttet. Variasjon mellom månedene (april – oktober) er tatt høyde for i analysen. Firkantene er trendlinjen for koncentrasjonssnitt, og den røde stippled linjen er standardfeilen. Merk at datagrunnlag er dårligere for deler av perioden

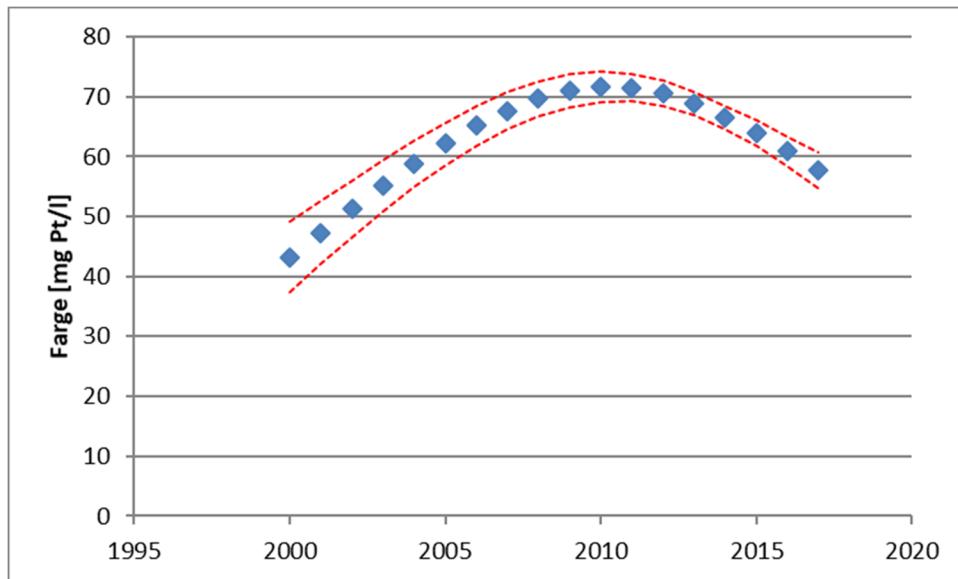
**Figur 40.** Seasonal Mann-Kendall trendanalyse for fargetall i Isesjø (ISE2). Det er blandprøver fra 0 – 4 meter som har blitt benyttet. Variasjon mellom månedene (april – oktober) er tatt høyde for i analysen. Firkantene er trendlinjen for konsentrasjonssnitt, og den røde stippled linjen er standardfeilen. Merk at datagrunnlag er dårligere for deler av perioden

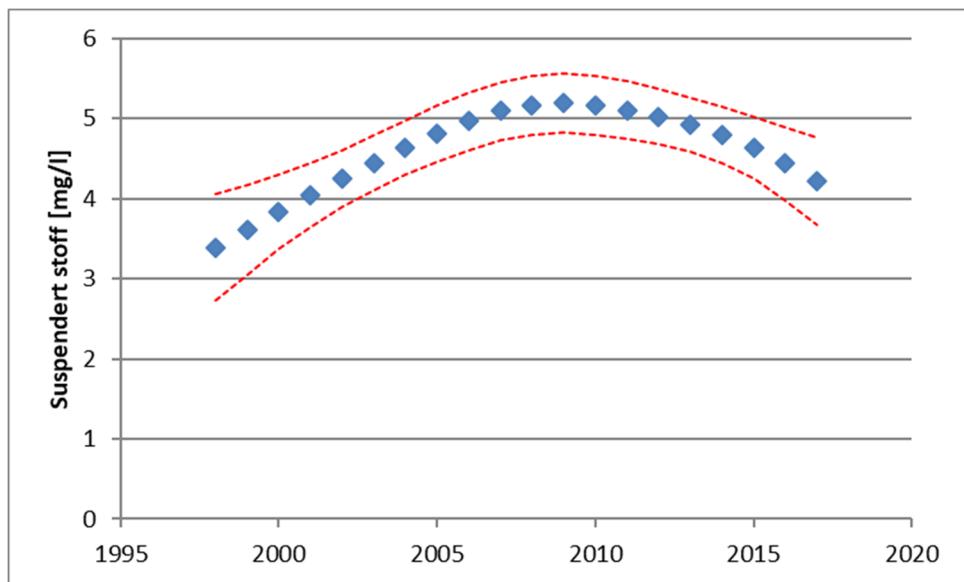
**Figur 42.** Seasonal Mann-Kendall trendanalyse for suspendert stoff i Isesjø (ISE2). Det er blandprøver fra 0 – 4 meter som har blitt benyttet. Variasjon mellom månedene (april – oktober) er tatt høyde for i analysen. Firkantene er trendlinjen for konsentrasjonssnitt, og den røde stiplete linjen er standardfeilen. Merk at datagrunnlag er dårlig for deler av perioden.

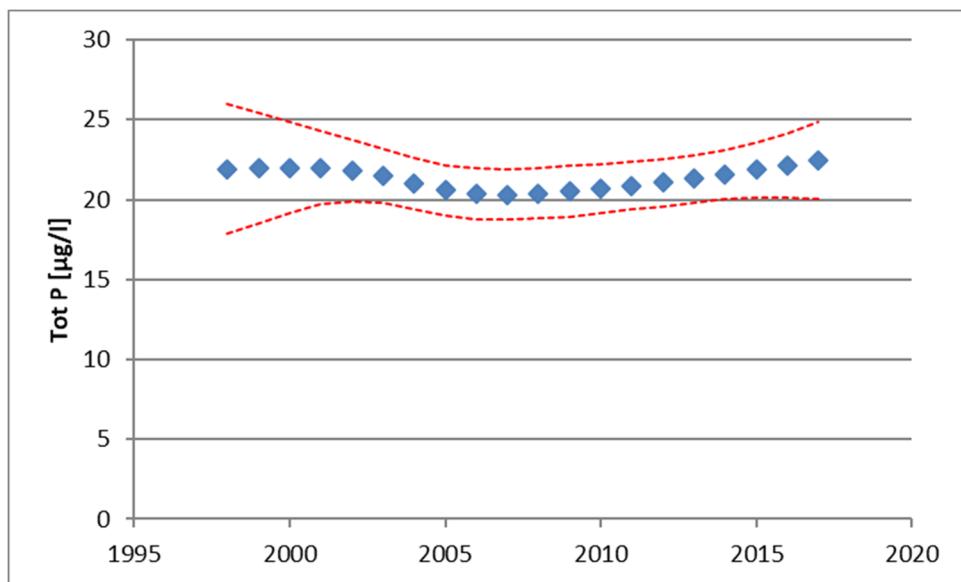
**Figur 44.** Seasonal Mann-Kendall trendanalyse for totalfosfor (Tot P) i Isefjord (ISE2). Det er blandprøver fra 0 – 4 meter som har blitt benyttet. Variasjon mellom månedene (april – oktober) er tatt høyde for i analysen. Firkantene er trendlinjen for konsentrasjonssnitt, og den røde stiplete linjen er standardfeilen. Merk at datagrunnlag er dårlig for deler av perioden.

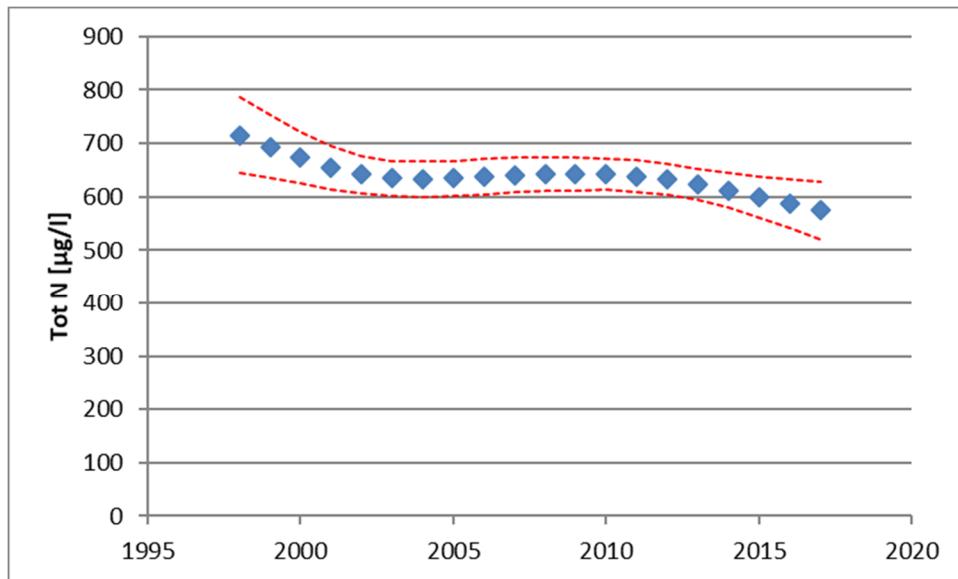
**Figur 46.** Seasonal Mann-Kendall trendanalyse totalnitrogen (Tot N) i Isesjø (ISE2). Det er blandprøver fra 0 – 4 meter som har blitt benyttet. Variasjon mellom månedene (april – oktober) er tatt høyde for i analysen. Firkantene er trendlinjen for konsentrasjonssnitt, og den røde stiplete linjen er standardfeilen. Merk at datagrunnlag er dårlig for deler av perioden.

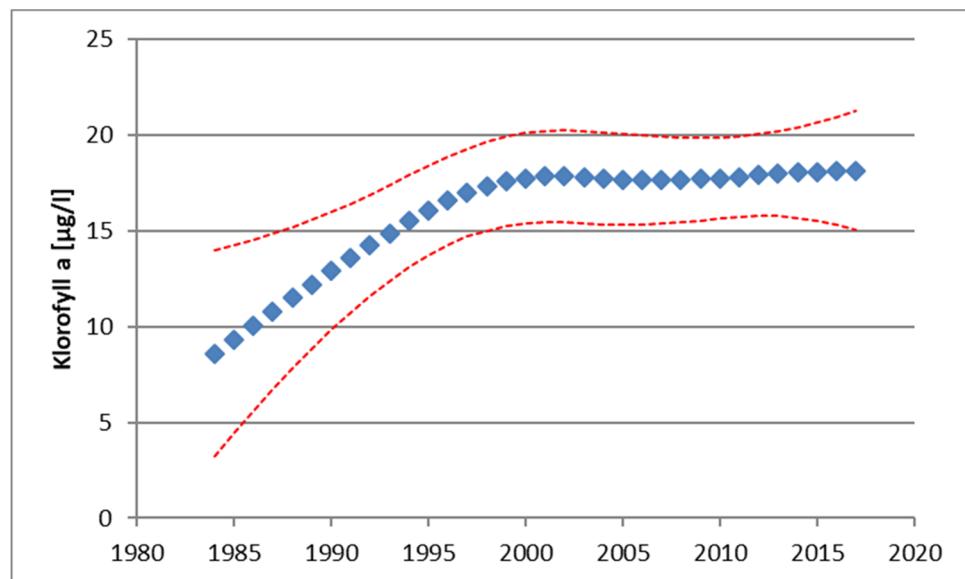
**Figur 48.** Seasonal Mann-Kendall trendanalyse for klorofyll a i Tunevannet (TUN1). Det er blandprøver fra 0 – 4 meter som har blitt benyttet. Variasjon mellom månedene (april – oktober) er tatt høyde for i analysen. Firkantene er trendlinjen for konsentrasjonssnitt, og den røde stiplete linjen er standardfeilen. Merk at datagrunnlag er dårlig for deler av perioden.

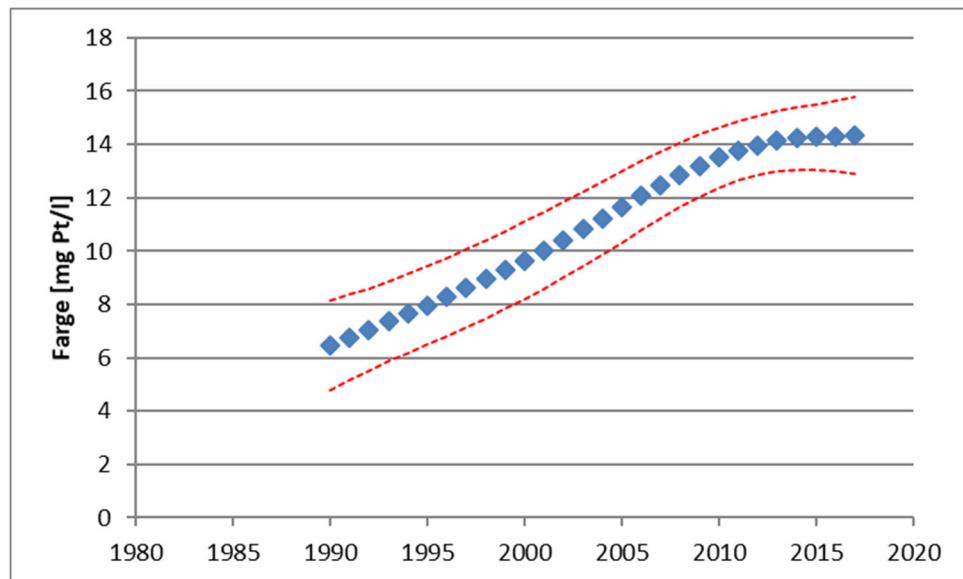
**Figur 50.** Seasonal Mann-Kendall trendanalyse for fargetall i Tunevannet (TUN1). Det er blandprøver fra 0 – 4 meter som har blitt benyttet. Variasjon mellom månedene (april – oktober) er tatt høyde for i analysen. Firkantene er trendlinjen for konsentrasjonssnitt, og den røde stiplete linjen er standardfeilen. Merk at datagrunnlag er dårlig for deler av perioden.

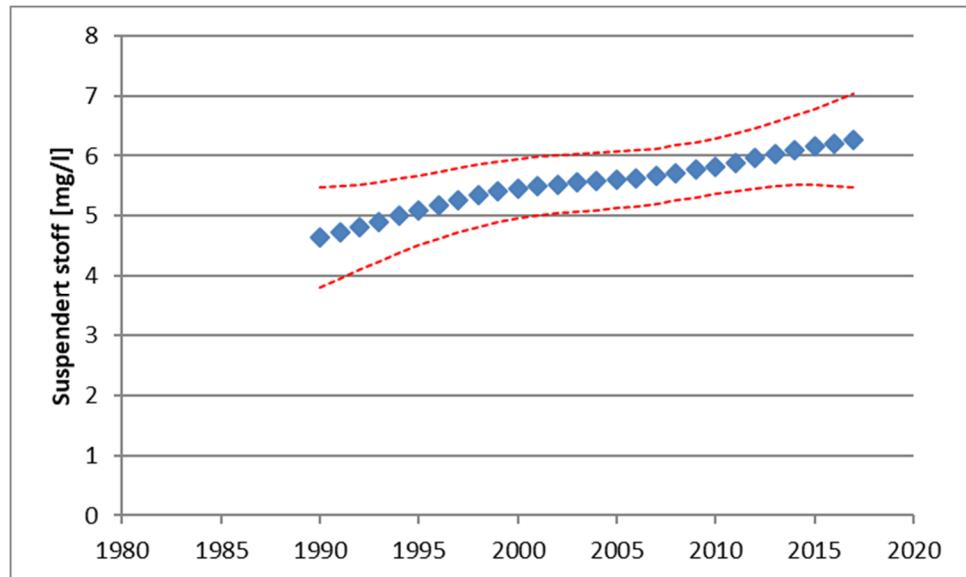
**Figur 52.** Seasonal Mann-Kendall trendanalyse for suspendert stoff i Tunevannet (TUN1). Det er blandprøver fra 0 – 4 meter som har blitt benyttet. Variasjon mellom månedene (april – oktober) er tatt høyde for i analysen. Firkantene er trendlinjen for konsentrasjonssnitt, og den røde stiplete linjen er standardfeilen. Merk at datagrunnlag er dårlig for deler av perioden.

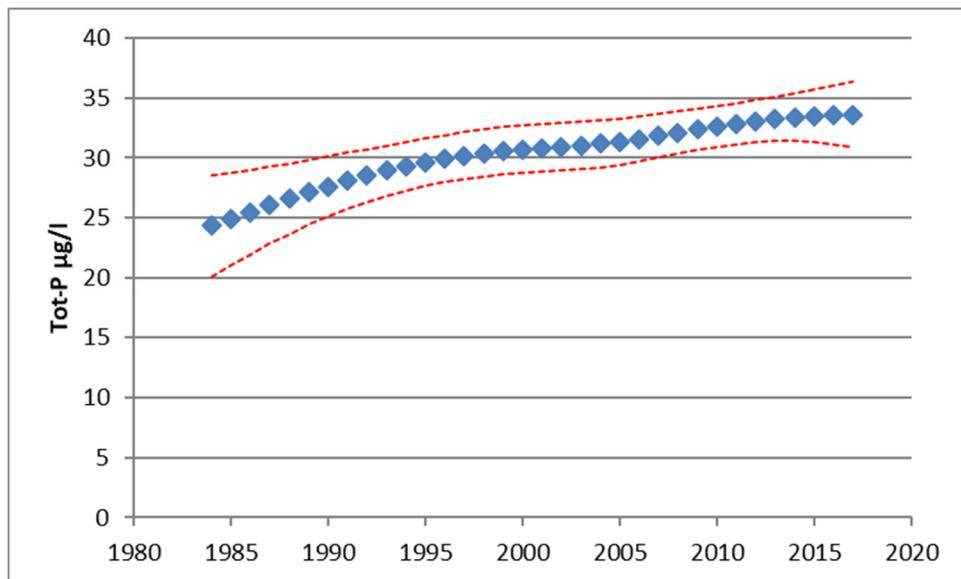
**Figur 54.** Seasonal Mann-Kendall trendanalyse for totalfosfor (Tot P) i Tunevannet (TUN1). Det er blandprøver fra 0 – 4 meter som har blitt benyttet. Variasjon mellom månedene (april – oktober) er tatt høyde for i analysen. Firkantene er trendlinjen for koncentrasjonssnitt, og den røde stiplete linjen er standardfeilen. Merk at datagrunnlag er dårlig for perioden 1985 til 2001.

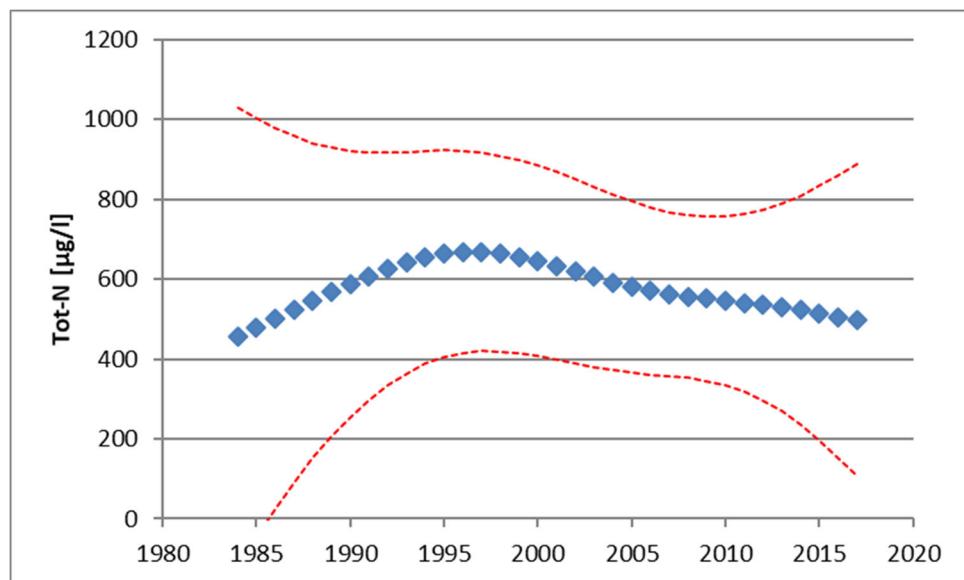
**Figur 56.** Seasonal Mann-Kendall trendanalyse totalnitrogen (Tot N,  $\mu\text{g}\cdot\text{l}^{-1}$ ) i Tunevannet (TUN1). Det er blandprøver fra 0 – 4 meter som har blitt benyttet. Variasjon mellom månedene (april – oktober) er tatt høyde for i analysen. Firkantene er trendlinjen for konsentrasjonssnitt, og den røde stiplete linjen er standardfeilen. Merk at datagrunnlag er dårlig for perioden 1985 til 2001.

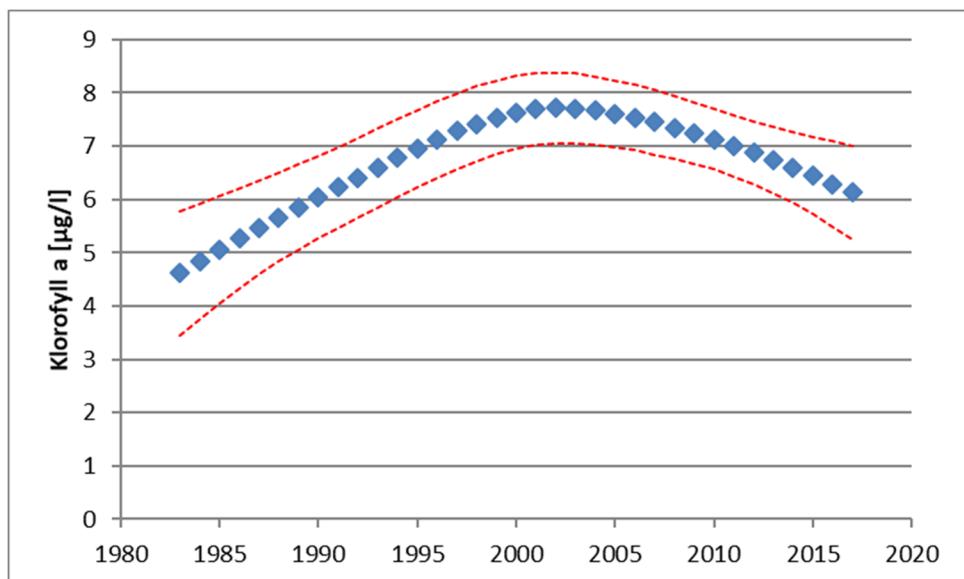
**Figur 58.** Seasonal Mann-Kendall trendanalyse for klorofyll a ( $\mu\text{g}\cdot\text{l}^{-1}$ ) i Lyseren (LYS1). Det er blandprøver fra 0 – 4 meter som har blitt benyttet. Variasjon mellom månedene (april – oktober) er tatt høyde for i analysen. Firkantene er trendlinjen for konsekvensjonssnitt, og den røde stiplete linjen er standardfeilen. Merk at datagrunnlag er dårlig for deler av perioden.

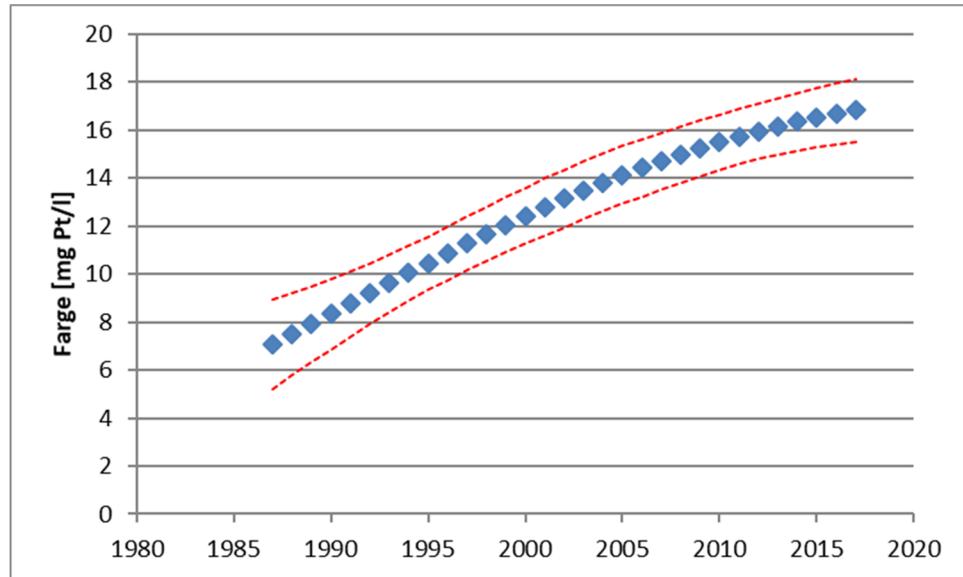
**Figur 60.** Seasonal Mann-Kendall trendanalyse for fargetall i Lyseren (LYS1). Det er blandprøver fra 0 – 4 meter som har blitt benyttet. Variasjon mellom månedene (april – oktober) er tatt høyde for i analysen. Firkantene er trendlinjen for konsentrasjonssnitt, og den røde stippled linjen er standardfeilen. Merk at datagrunnlag er svært dårlig for perioden.

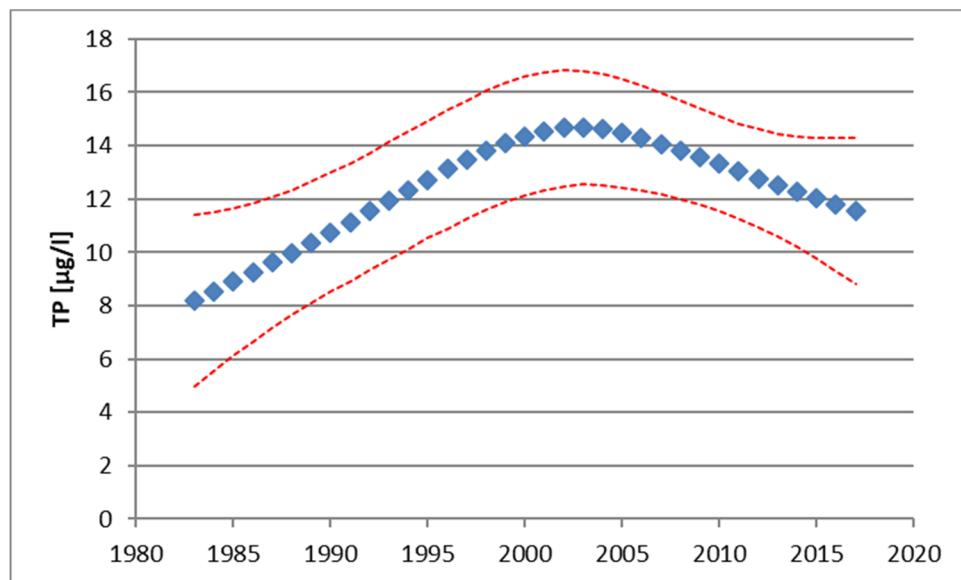
**Figur 64.** Seasonal Mann-Kendall trendanalyse for totalfosfor (Tot P,  $\mu\text{g}\cdot\text{l}^{-1}$ ) i Lyseren (LYS1). Det er blandprøver fra 0 – 4 meter som har blitt benyttet. Variasjon mellom månedene (april – oktober) er tatt høyde for i analysen. Firkantene er trendlinjen for konsentrasjonssnitt, og den røde stiplete linjen er standardfeilen. Merk at datagrunnlag er dårlig for deler av perioden.

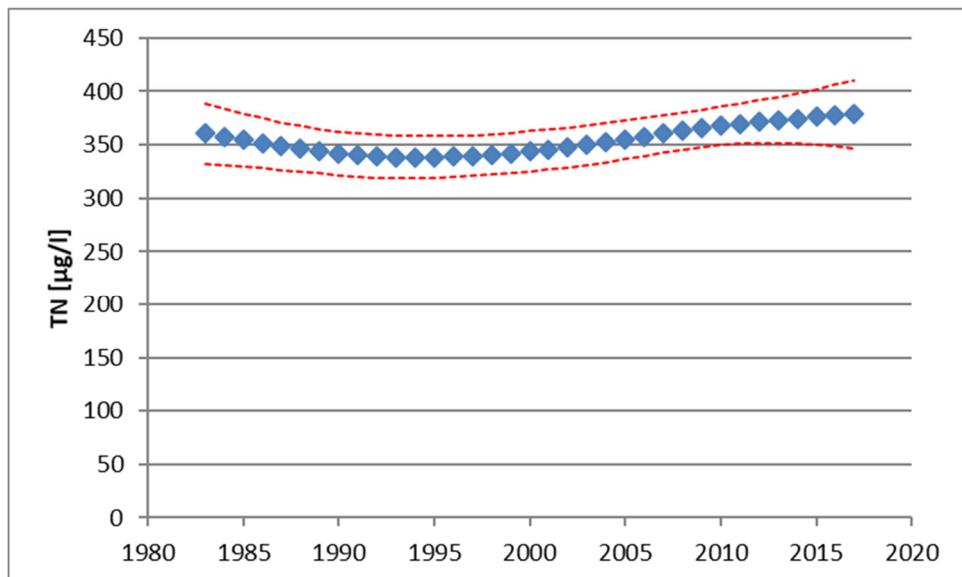
**Figur 66.** Seasonal Mann-Kendall trendanalyse totalnitrogen (Tot N,  $\mu\text{g}\cdot\text{l}^{-1}$ ) i Lyseren (LYS1). Det er blandprøver fra 0 – 4 meter som har blitt benyttet. Variasjon mellom månedene (april – oktober) er tatt høyde for i analysen. Firkantene er trendlinjen for konsentrasjonssnitt, og den røde stiplete linjen er standardfeilen. Merk at datagrunnlag er dårlig for deler av perioden.

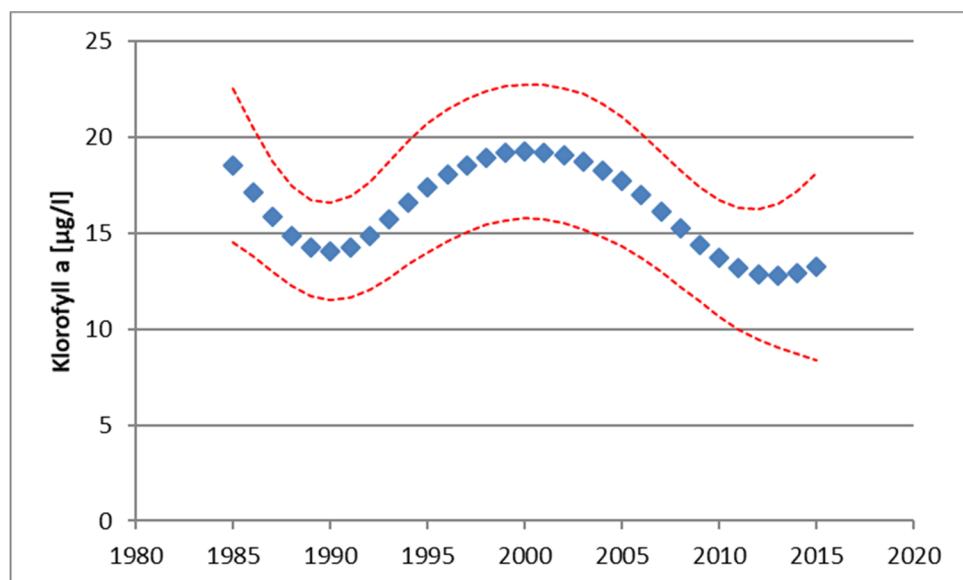
**Figur 68.** Seasonal Mann-Kendall trendanalyse for klorofyll a ( $\mu\text{g}\cdot\text{l}^{-1}$ ) i Skinnerflo (SKI1). Det er blandprøver fra 0 – 4 meter som har blitt benyttet. Variasjon mellom månedene (april – oktober) er tatt høyde for i analysen. Firkantene er trendlinjen for koncentrasjonssnitt, og den røde stiplete linjen er standardfeilen. Merk at datagrunnlag til dels mangler for midten av perioden.

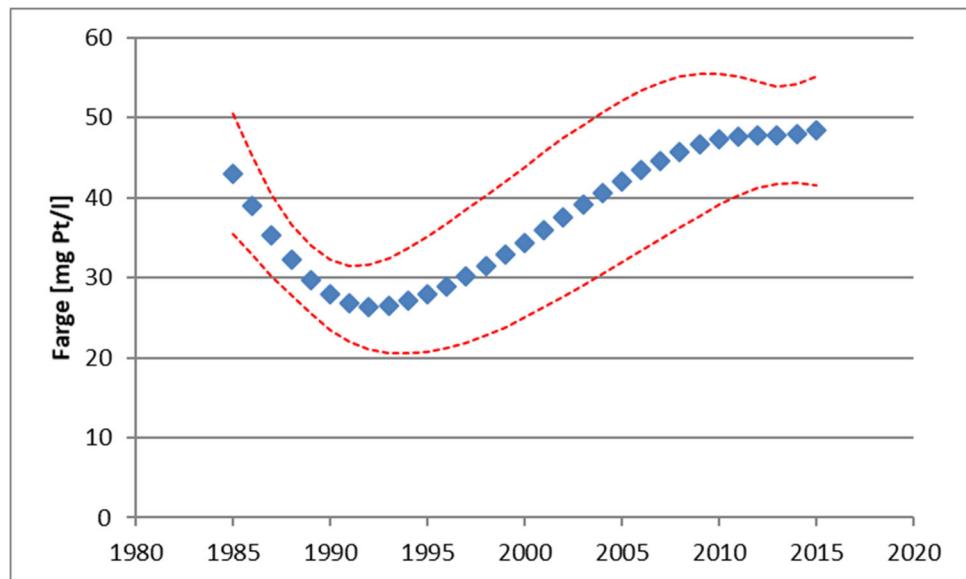
**Figur 70.** Seasonal Mann-Kendall trendanalyse for fargetall i Skinnerflo (SKI1). Det er blandprøver fra 0 – 4 meter som har blitt benyttet. Variasjon mellom månedene (april – oktober) er tatt høyde for i analysen. Firkantene er trendlinjen for konsentrasjonssnitt, og den røde stiplete linjen er standardfeilen. Merk at datagrunnlag til dels mangler for midten av perioden.

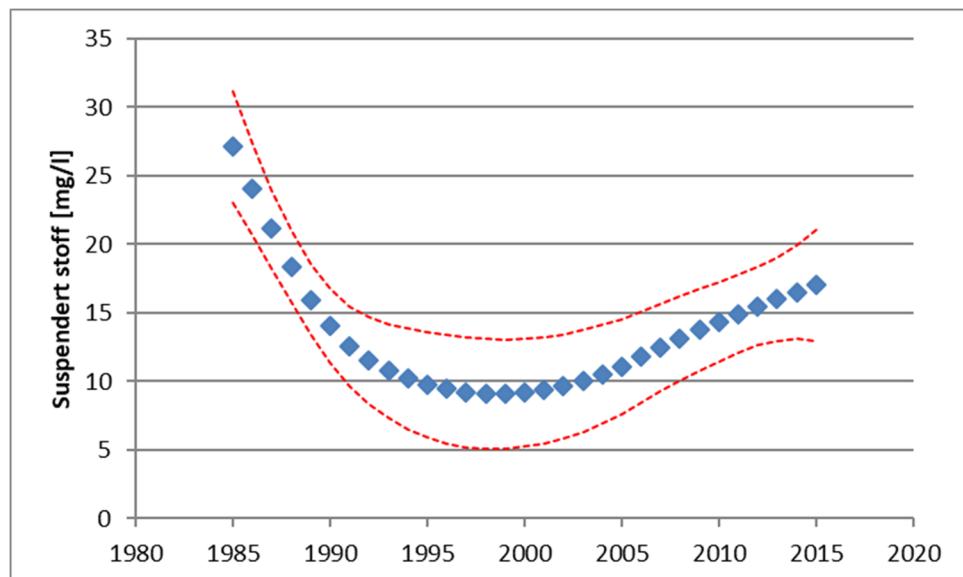
**Figur 72.** Seasonal Mann-Kendall trendanalyse for suspendert stoff ( $\text{mg}\cdot\text{l}^{-1}$ ) i Skinnerflo (SKI1). Det er blandprøver fra 0 – 4 meter som har blitt benyttet. Variasjon mellom månedene (april – oktober) er tatt høyde for i analysen. Firkantene er trendlinjen for konsentrasjonssnitt, og den røde stiplete linjen er standardfeilen. Merk at datagrunnlag til dels mangler for midten av perioden.

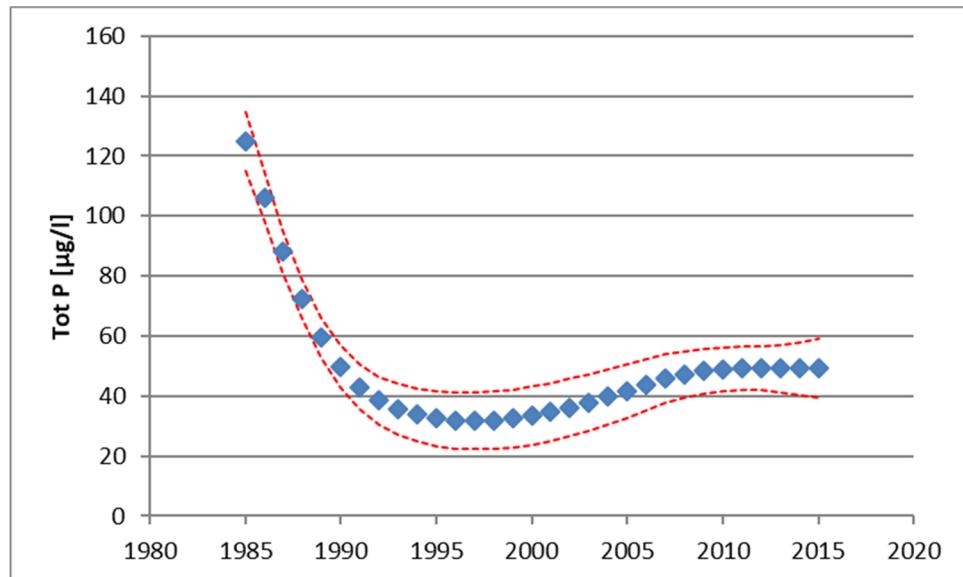
**Figur 74.** Seasonal Mann-Kendall trendanalyse for totalfosfor (Tot P  $\mu\text{g}\cdot\text{l}^{-1}$ ) i Skinnerflo (SKI1). Det er blandprøver fra 0 – 4 meter som har blitt benyttet. Variasjon mellom månedene (april – oktober) er tatt høyde for i analysen. Firkantene er trendlinjen for konsentrasjonssnitt, og den røde stiplete linjen er standardfeilen. Merk at datagrunnlag til dels mangler for midten av perioden.

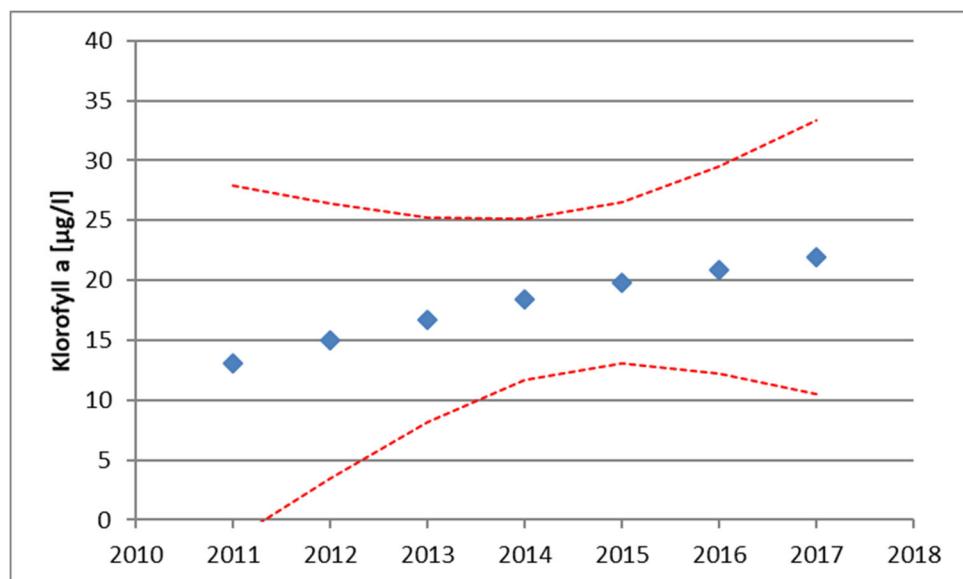
**Figur 78.** Seasonal Mann-Kendall trendanalyse for klorofyll a ( $\mu\text{g}\cdot\text{l}^{-1}$ ) i Ertevannet (ERT). Det er blandprøver fra 0 – 4 meter som har blitt benyttet. Variasjon mellom månedene (april – oktober) er tatt høyde for i analysen. Merk at datagrunnlag er dårlig for deler av perioden.

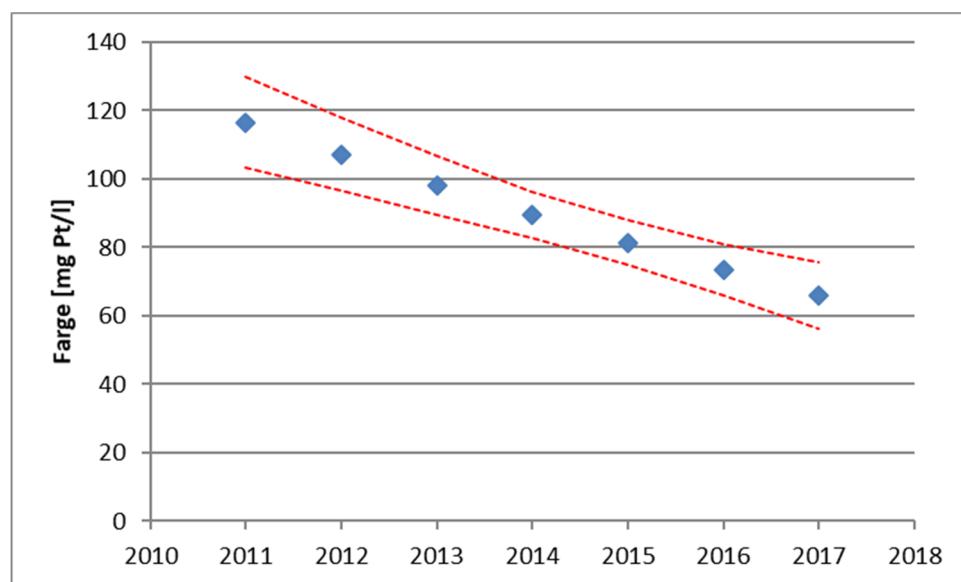
Figur 80. Seasonal Mann-Kendall trendanalyse for fargetall i Ertevannet (ERT). Det er blandprøver fra 0 – 4 meter som har blitt benyttet. Variasjon mellom månedene (april – oktober) er tatt høyde for i analysen. Firkantene er trendlinjen for konsentrasjonssnitt, og den røde stiplete linjen er standardfeilen. Merk at datagrunnlag er noe mangelfullt og at trenden må tolkes med forsiktighet.

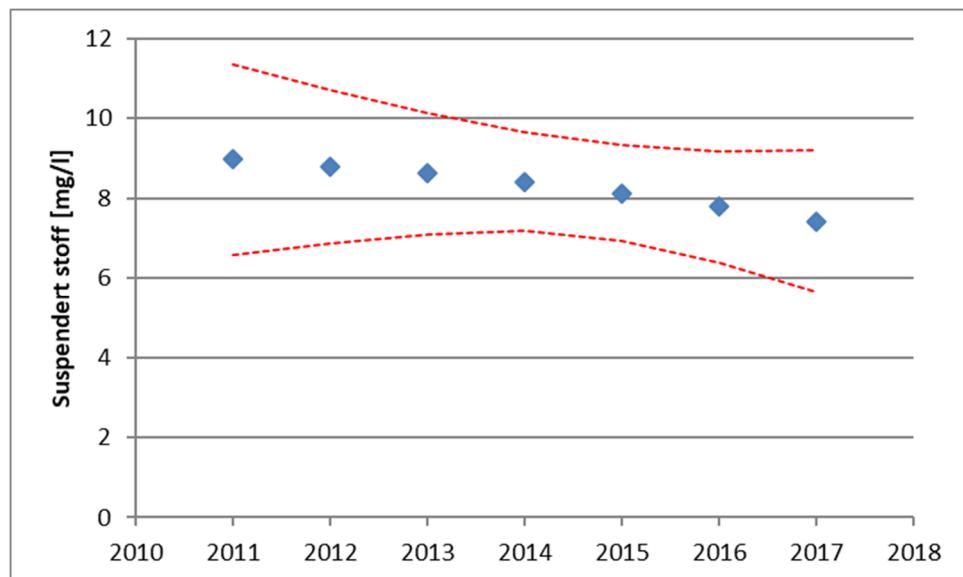
**Figur 82.** Seasonal Mann-Kendall trendanalyse for suspendert stoff ( $\mu\text{m} \cdot \text{l}^{-1}$ ) i Ertevannet (ERT). Det er blandprøver fra 0 – 4 meter som har blitt benyttet. Variasjon mellom månedene (april – oktober) er tatt høyde for i analysen. Firkantene er trendlinjen for konsentrasjonssnitt, og den røde stiplete linjen er standardfeilen. Merk at datagrunnlag er noe mangelfullt og at trenden må tolkes med forsiktighet.
