# Sammenfatning av overvåkingsdata fra 2011-2018 for vannområdet Glomma sør for Øyeren

Basert på utvalgte delnedbørfelt og innsjøer

NIBIO RAPPORT | VOL. 5 | NR. 148 | 2019

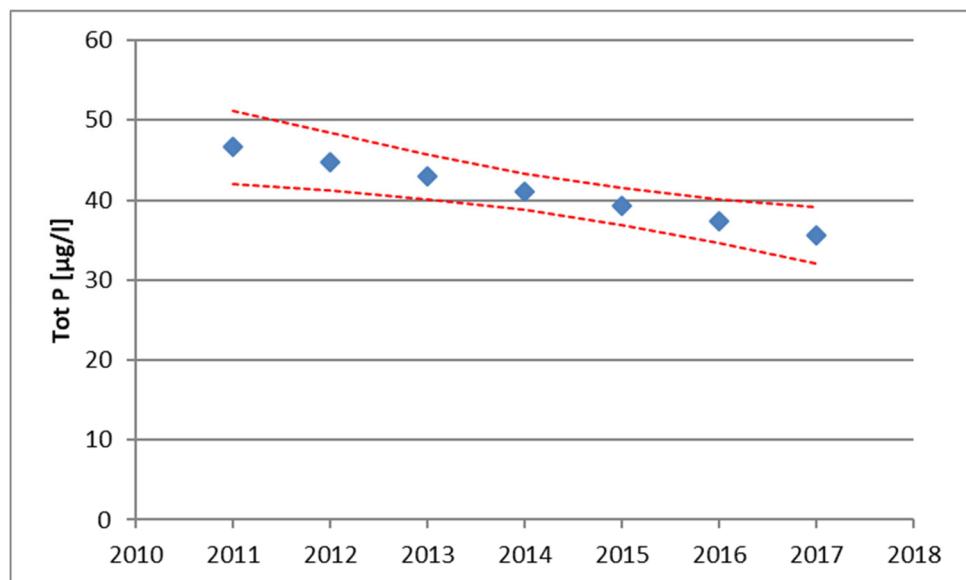
**Figur 84.** Seasonal Mann-Kendall trendanalyse for totalfosfor (Tot P  $\mu\text{g}\cdot\text{l}^{-1}$ ) i Ertevannet (ERT). Det er blandprøver fra 0 – 4 meter som har blitt benyttet. Variasjon mellom månedene (april – oktober) er tatt høyde for i analysen. Firkantene er trendlinjen for konsentrasjonssnitt, og den røde stiplete linjen er standardfeilen. Merk at datagrunnlag er noe mangelfullt og at trenden må tolkes med forsiktighet.

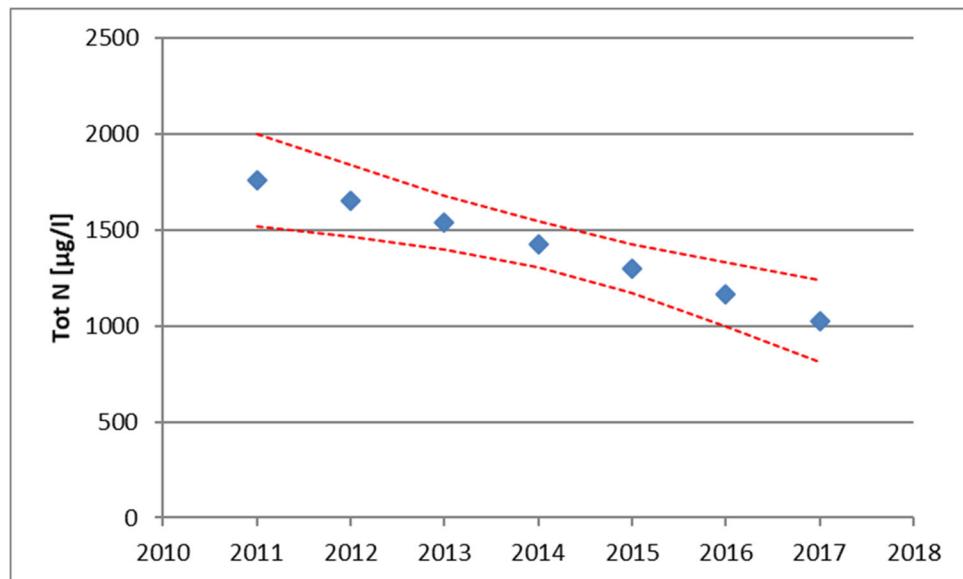
Figur 86. Seasonal Mann-Kendall trendanalyse totalnitrogen (Tot N  $\mu\text{g}\cdot\text{l}^{-1}$ ) i Ertevannet (ERT). Det er blandprøver fra 0 – 4 meter som har blitt benyttet. Variasjon mellom månedene (april – oktober) er tatt høyde for i analysen. Firkantene er trendlinjen for konsentrasjonssnitt, og den røde stiplete linjen er standardfeilen. Merk at datagrunnlag er noe mangelfullt og at trenden må tolkes med forsiktighet.

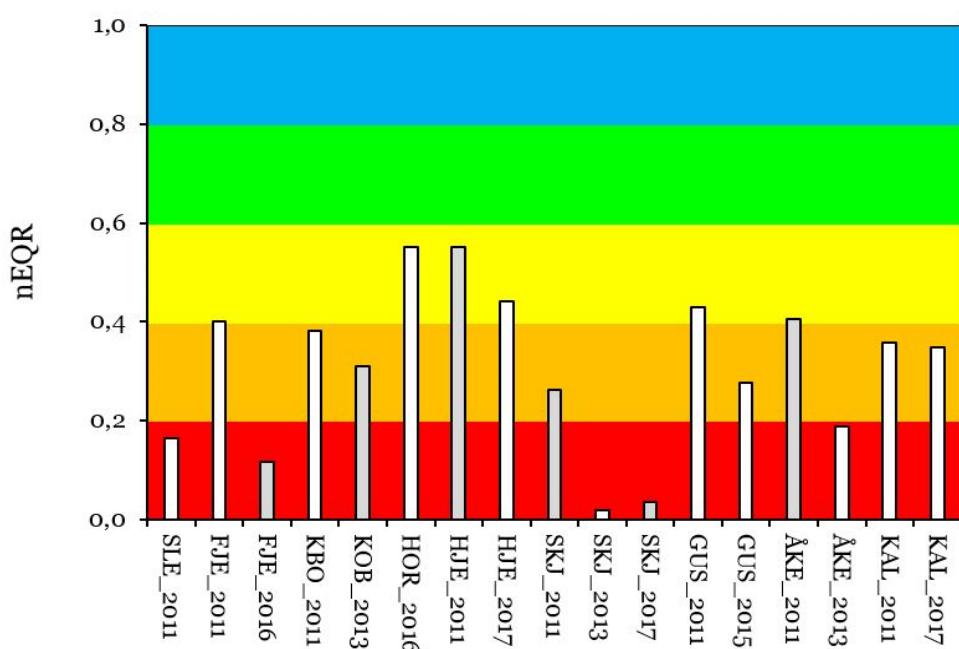
**Figur 89.** Økologisk tilstand basert på Bunndyr (nEQR) i de forskjellige kystbekkene i foregående planperiode (hvit) og i denne (grå). Kode i figuren: Slevikbekken (SLE), Fjellbekken (FJE), Kystbekker Onsøy (KBO), Hjelmungbekken (HJE), Skjebergbekken (SKJ), Guslundbekken (GUS), Åkentobekken (ÅKE) og Kallerødbekken (KAL).

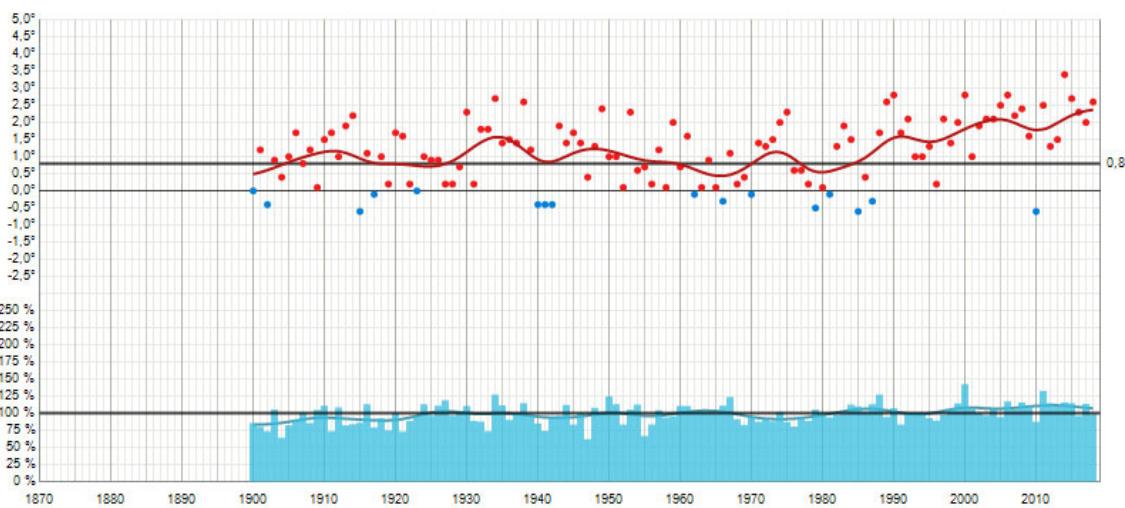
**Figur 90.** Grafen viser langtidsstatistikk for temperatur og nedbør for Østfold siden målingene begynte 1900 (Metrologisk Institutt). Normalperioden er gjennomsnittsvær over en periode på tretti år vises som en tykk horisontal strek. Linjen er en utjevning over 10 år. Normalperioden i dag er fra 1961 til 1990. Prikkene viser beregna gjennomsnittlig temperatur i måneden for hvert år. De blå stolpene i bunnen av bildet viser hvor mye nedbør som har falt sammenlignet med normalen i prosent — tegnet som en tykk strek over stolpene. Den blå linjen er en utjevning over 10 år.

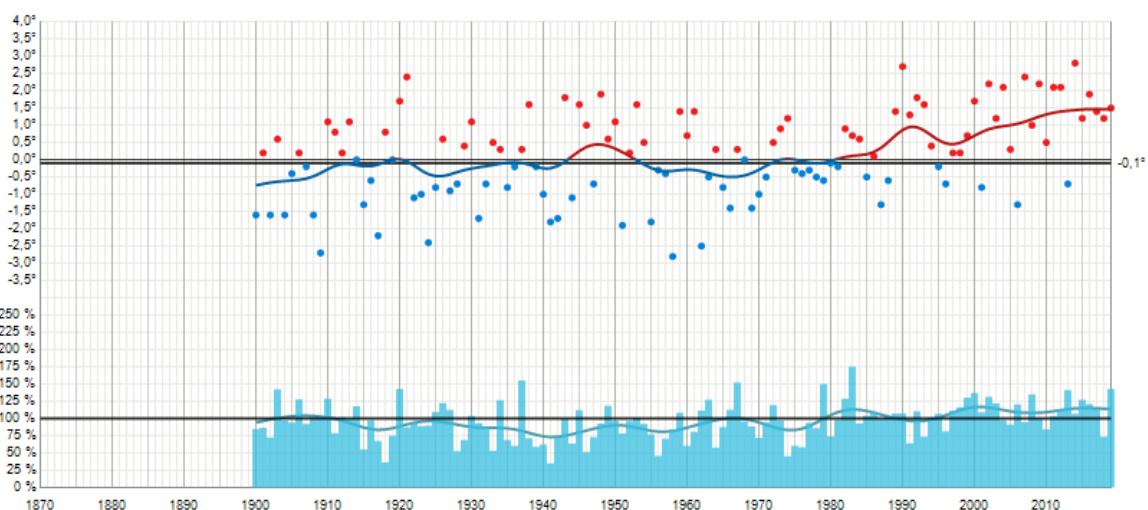
**Figur 91.** Klima statistikk for Østfold i vår månedene (mars, april, mai) siden målingene begynte 1900 (metrologisk institutt). Normalperioden er gjennomsnittsvær over en periode på tretti år vises som en tykk horisontal strek. Linjen er en utjevning over 10 år. Normalperioden i dag er fra 1961 til 1990. Prikkene viser beregnet gjennomsnittlig temperatur i måneden for hvert år. De blå stolpene i bunnen av bildet viser hvor mye nedbør som har falt sammenlignet med normalen i prosent — tegnet som en tykk strek over stolpene. Den blå linjen er en utjevning over 10 år.
