Rapport: Årsrapport overvåking Glomma Sør for Øyeren 2019

Fredrikstad 19.03.2020

RAPPORT		Versjon: 1
	Årsrapport overvåking GS 2019		
	Utarbeidet av: Jan Fredrik Arnesen	Dato: 19.03.2020	Side 2 av 8

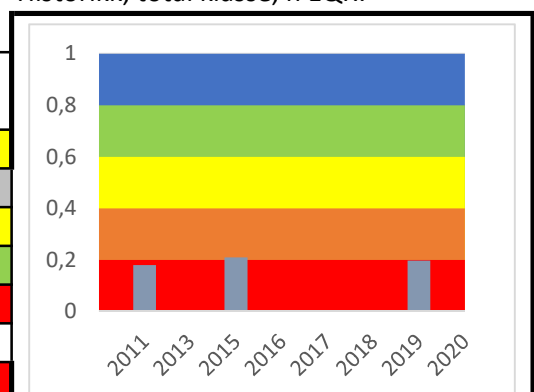
Historikk, total klasse, n EQR:

Parameter	Verdi	n EQR	Tilstandsklasse
Begroingsalger (PIT)	24,23	0,49	Moderat
Begroingsalger (AIP)			
Begroingsalger (HBI2)	3	0,56	Moderat
Bunndyr forsøringsindeks, Raddum 2		0,88	God
Bunndyr (ASPT)		0,197	Svært dårlig
Tot P (µg/l)			
Total klasse		0,197	Svært dårlig
Totalt organisk karbon, TOC, µg/l		40	
Ca, Kalsium, mg/l		10,8

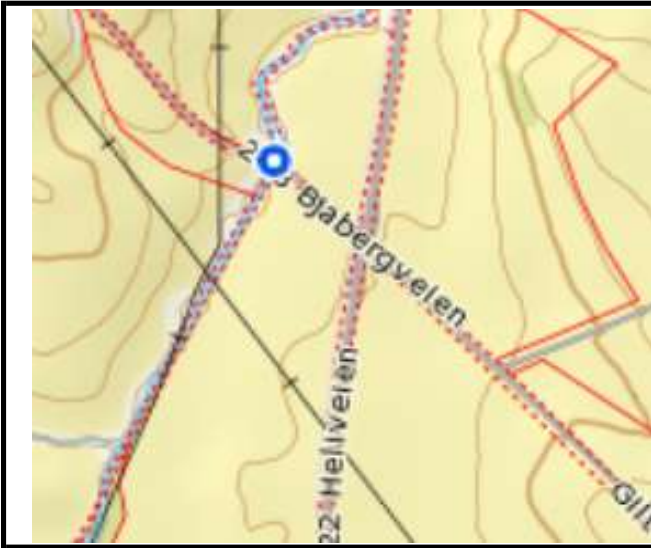
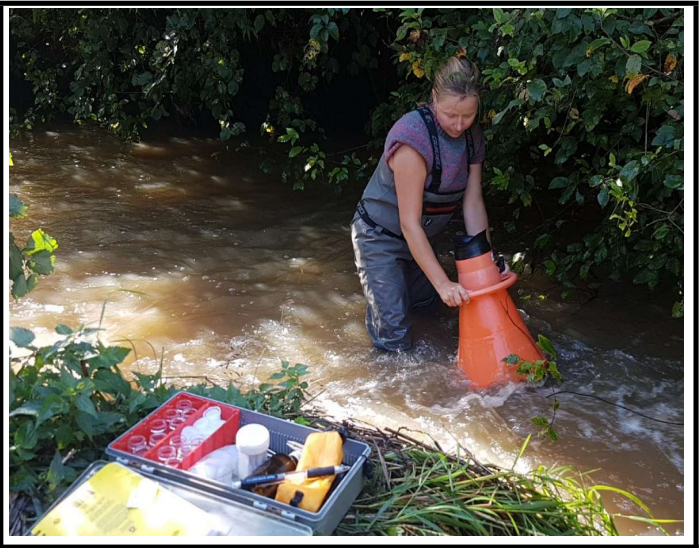
KJOSBEKKEN

Foto: Jan Fr. Arnesen, sept 2019

Kjosbekken ligger i Spydeberg kommune, og renner gjennom tettbebygde strøk og jordbruksområder.

I 2016 kom prøven ut som økologisk tilstandsklasse dårlig for begroingsalger, mens økologisk tilstandsklasse for bunndyr kom ut som moderat.

I 2019 er den igjen oppe på moderat for både begroingsalger og bunndyr.

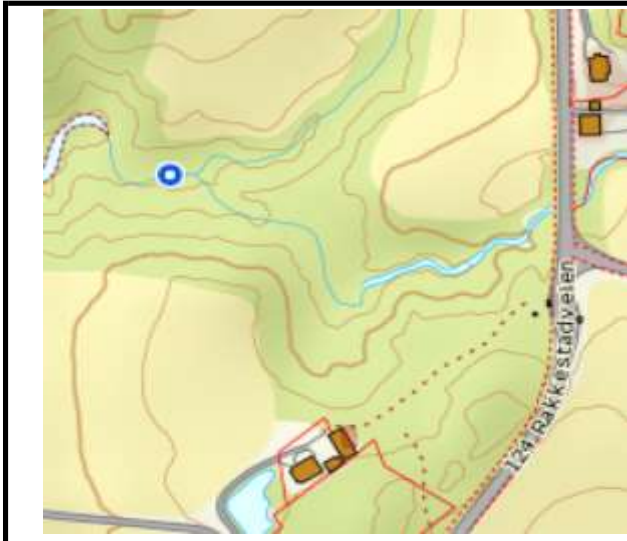
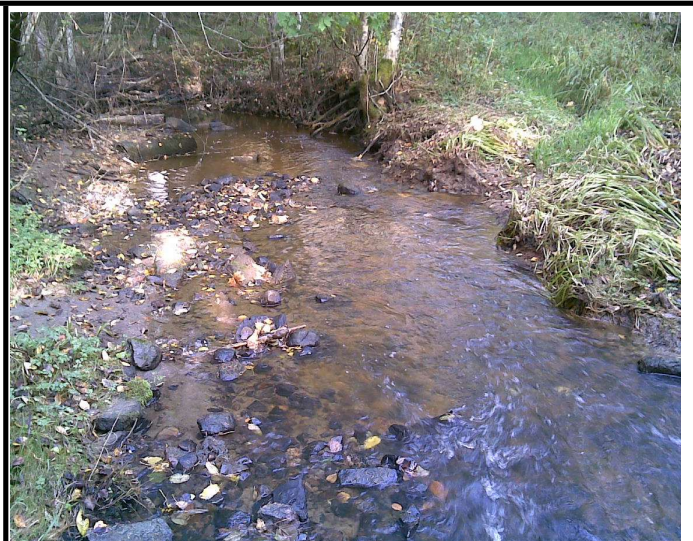
FRYDENLUNDBEKKEN

Foto: Jan Fr. Arnesen, DaØ

Frydenlundbekken ligger i Eidsberg kommune, og renner gjennom landbruksområder.

I 2016 ble det moderat økologisk tilstand på begroingsalger, mens bunndyr kom ut med økologisk tilstandsklasse svært dårlig. Tilsvarende resultat i 2019

Total økologisk tilstand blir da svært dårlig.

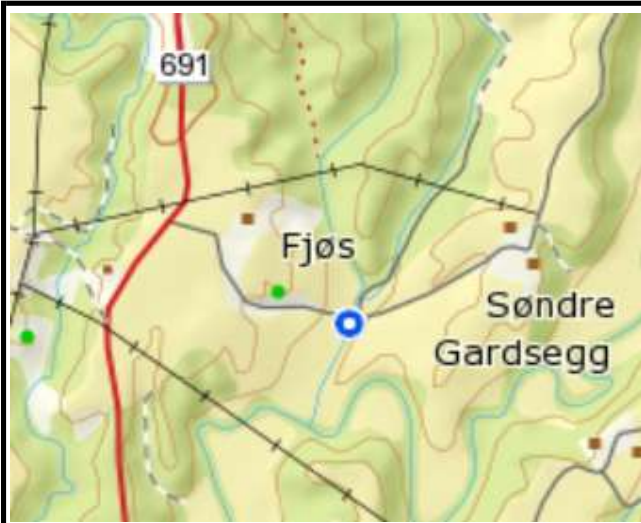
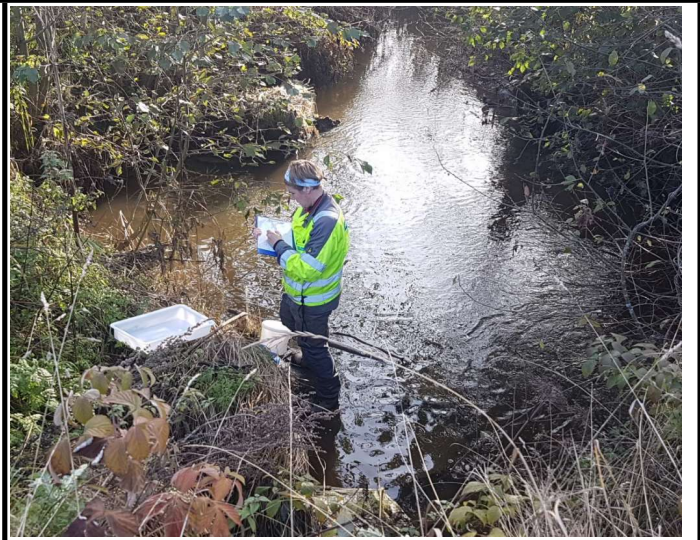
MOENSBEKKEN

Foto. Jan Fr. Arnesen, DaØ, oktober 2019

Moensbekken ligger i Eidsberg kommune, og renner gjennom landbruksområder med noe spredt bebyggelse.

Bekken kommer ut med dårlig økologisk tilstand på både begroingsalger og bunndyr.

Tydelig foebedring på prøver tatt 2019. Bekken kommer da ut som moderat.

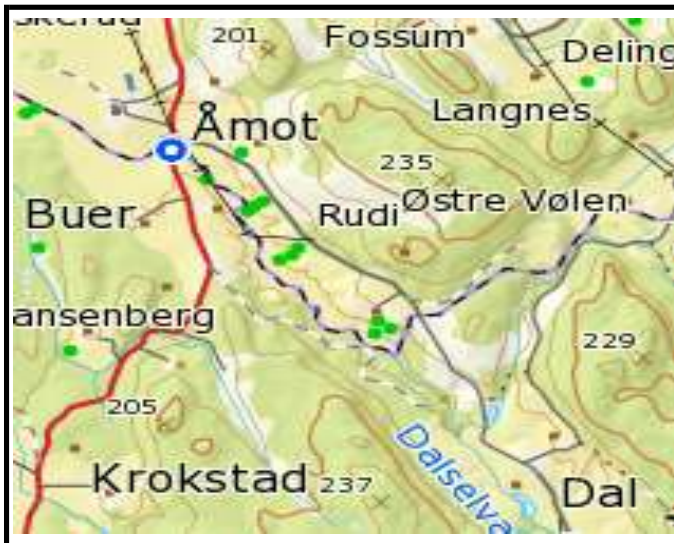
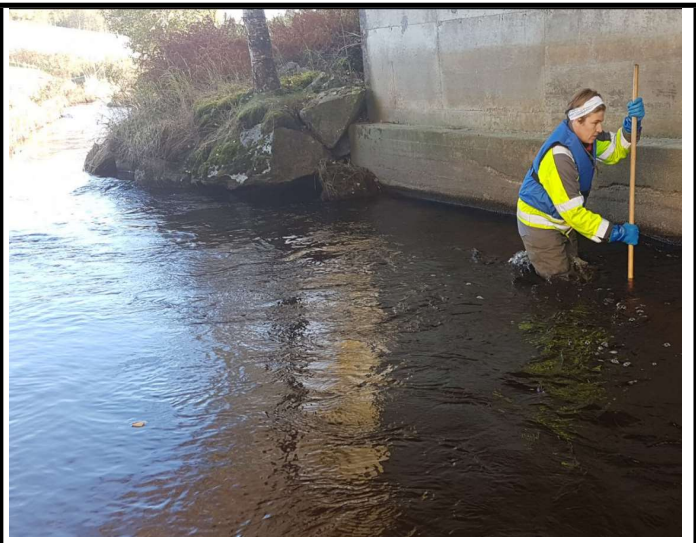
DALSELVA

Foto. Jan Fr. Arnesen, DaØ, sept 2019

Dalselva renner fra Lundebyvannet og inn i Trøgstad der den samløper med Hæra syd for Grefslisjøen. Prøvet tas ved Åmot, der bekken krysser veien.

I 2011 var bekken i moderat økologisk tilstand på begroingsalger, mens økologisk tilstand for bunndyr var god. Samme resultat i 2017. Bekken vipper så vidt opp i god i 2019.

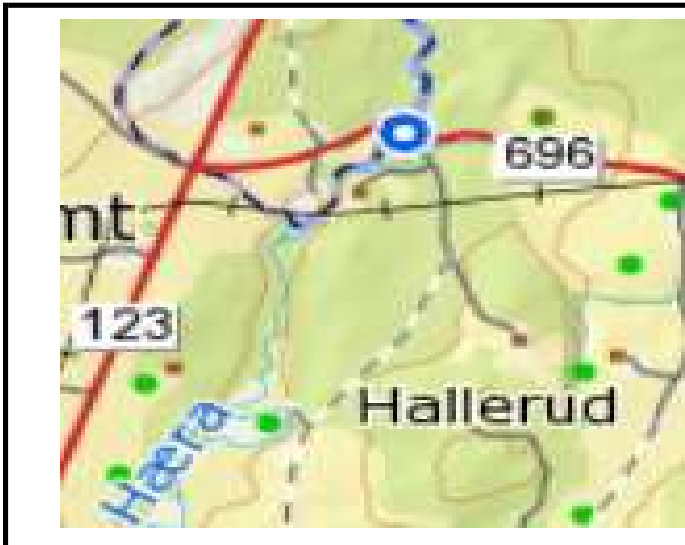
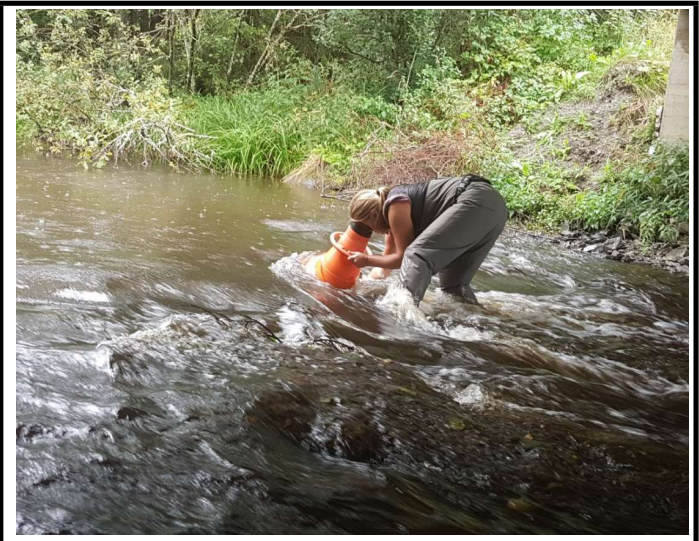
HÆRA, ÅSENGEN BRU

Bilde: Jan Fr. Arnesen, DaØ, sept 2019

Hæra ved Øsengen bru, ligger i Trøgstad kommune, like før Elva renner inn i Eidsberg.
Elva renner gjennom landbruksområder og tettbebygde strøk.

Prøven i 2016 er moderat på økologisk tilstand for begroingsalger, men økologisk tilstand for bunndyr er svært dårlig.

Stor forbedring på prøven i 2019, da både bunndyr og begroingsalger kommer ut i god kategori.

Det har vært observert kreps ved prøvetakinger på Åsengen bru.

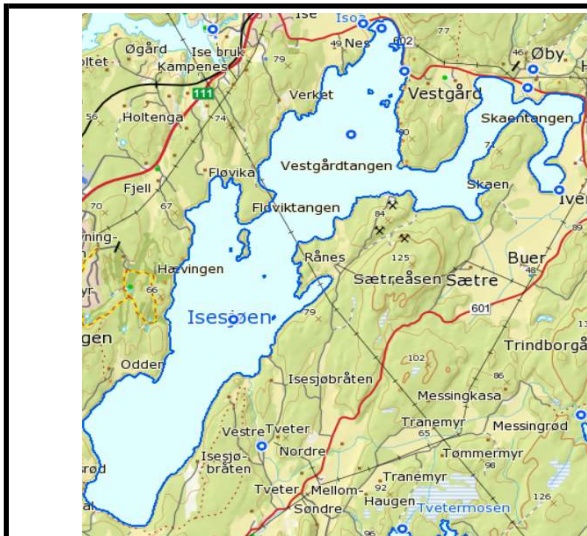
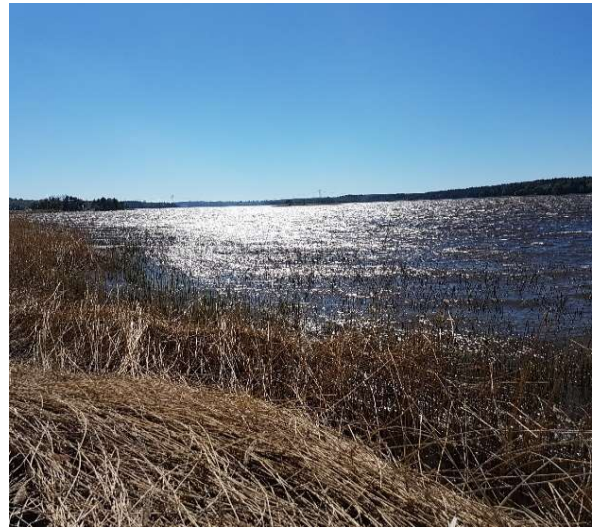
ISESJØ, NORD

Bilde 21.05.2017, Jan Fr. Arnsesen, DaØ

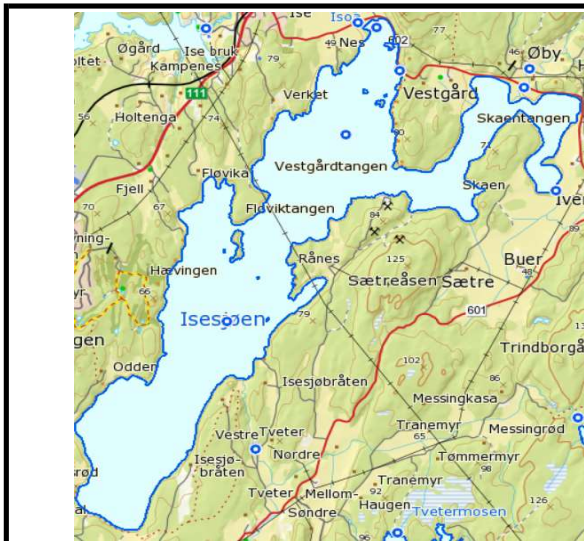
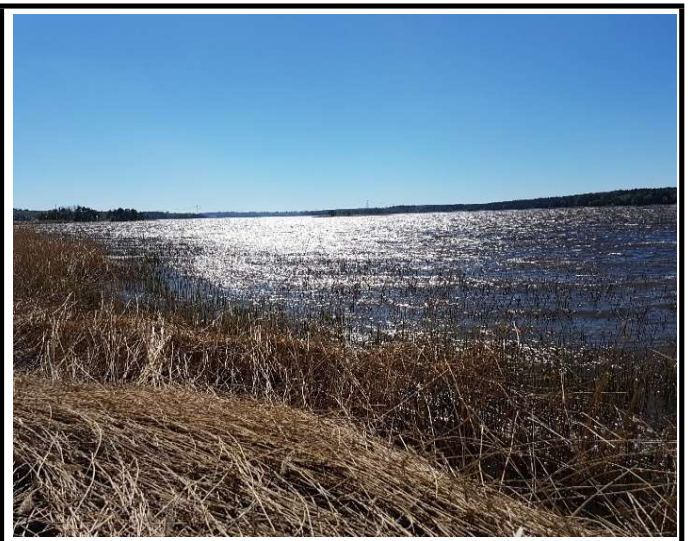
ISESJØ SØR

Bilde 21.05.2017, Jan Fr. Arnsesen, DaØ

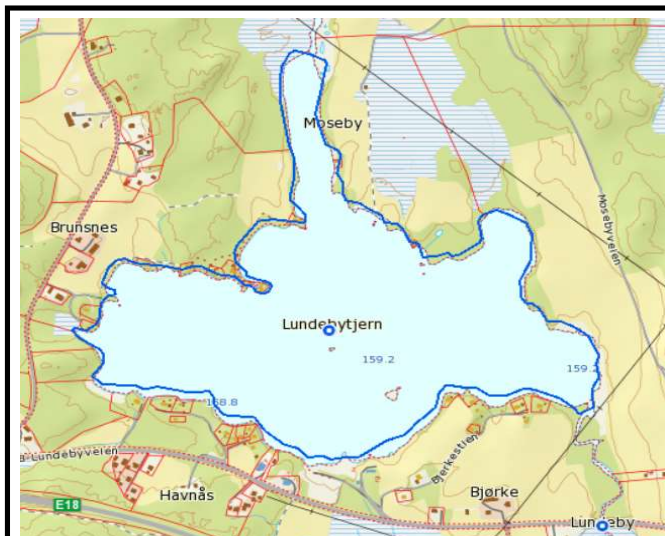
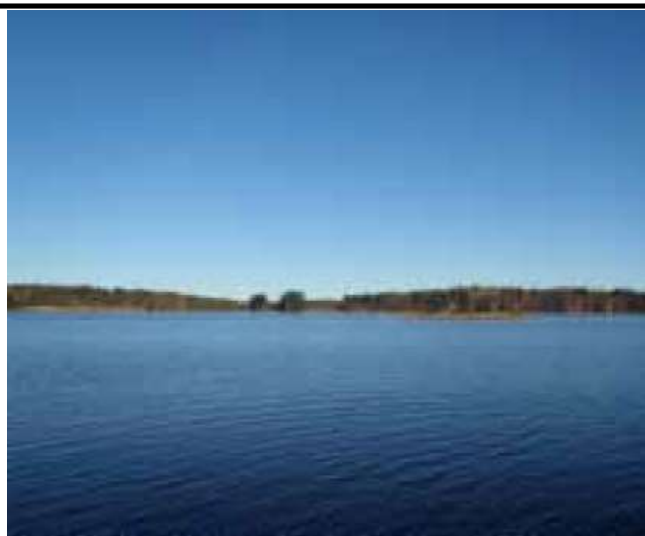
LUNDEBYVANNET

Lundebyvannet ligger Øst i Eidsberg kommune. Det er et lite og relativt grunt tjern.

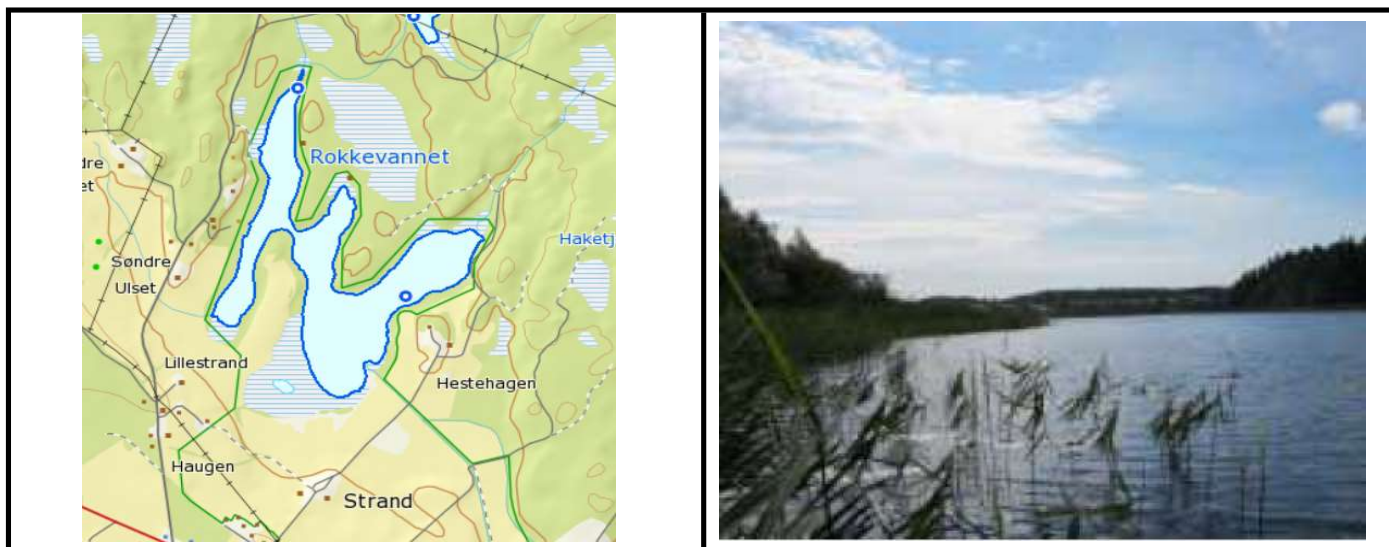
ROKKEVANN

Rokkevann er en liten og grunn innsjø om ligger i et område med aktivt jordbruk og er sårbar for eutrofiering. Rokkevann er et populært fiskevann.

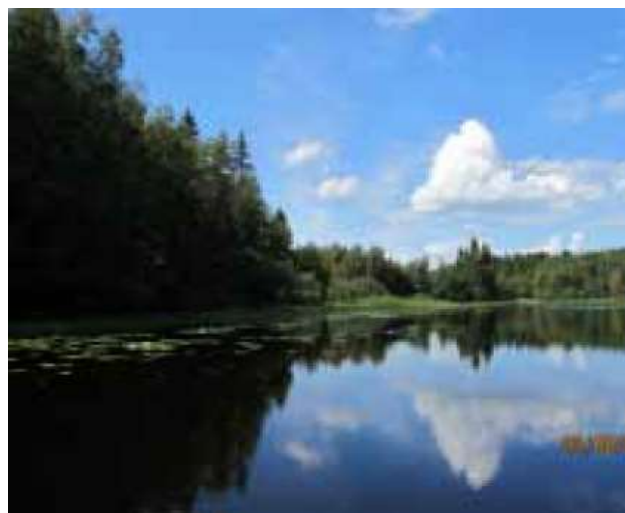
SKJEKLESJØEN

Skjeklesjøen ligger øst i Rakestad kommune, nord for Halden.

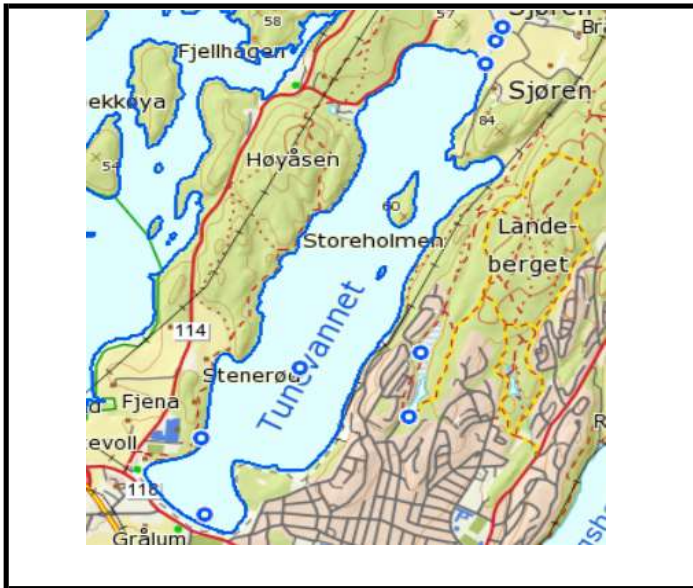
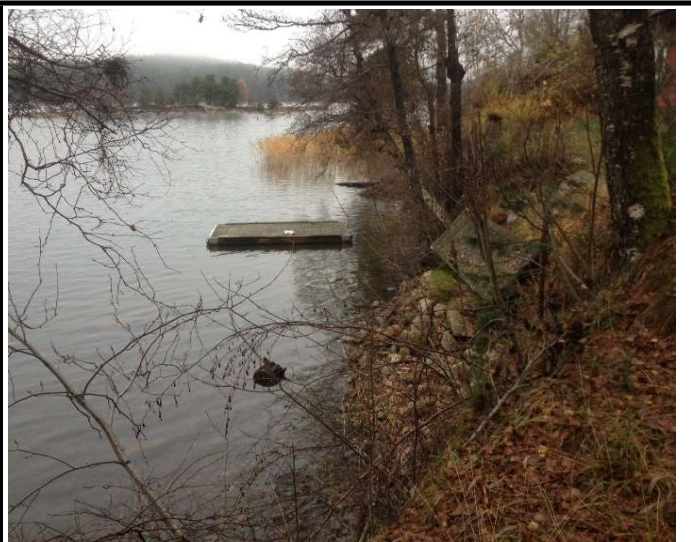
TUNEVANNET NORD

Bilde 2017, Jan Fr. Arnsesen, DaØ

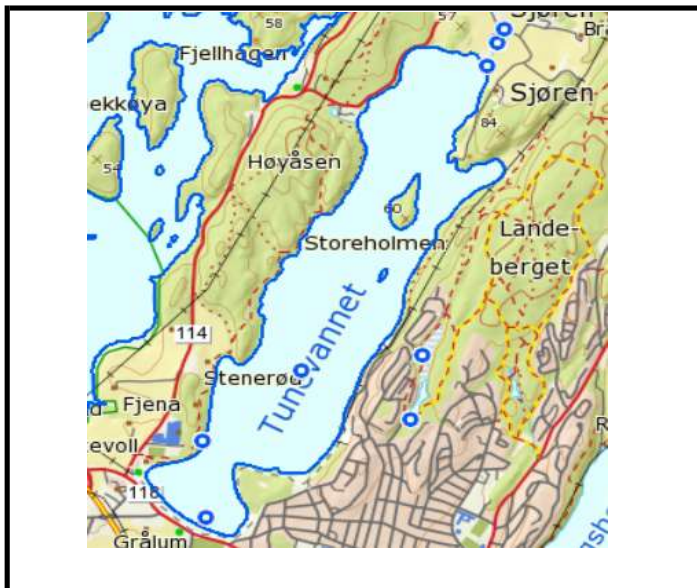
TUNEVANNET SØR

Bilde 21.05.2017, Jan Fr. Arnsesen, DaØ
