Overvåking av begroingsalger og heterotrof begroing på 25 stasjoner i vannområde Glomma sør for Øyeren 2011 - 2020

Tittel Overvåking av begroingsalger og heterotrof begroing på 25 stasjoner i vannområde Glomma sør for Øyeren 2011 - 2020	Løpenummer 7577-2021	Dato 02.02.2021
Forfatter(e) Maia Røst Kile og Joanna Lynn Kemp	Fagområde Overvåking	Distribusjon Åpen
	Geografisk område Glomma sør for Øyeren	Sider 20 sider + vedlegg

**Overvåking av begroingsalger og heterotrof
begroing på 25 stasjoner i vannområde Glomma
sør for Øyeren 2011 - 2020**

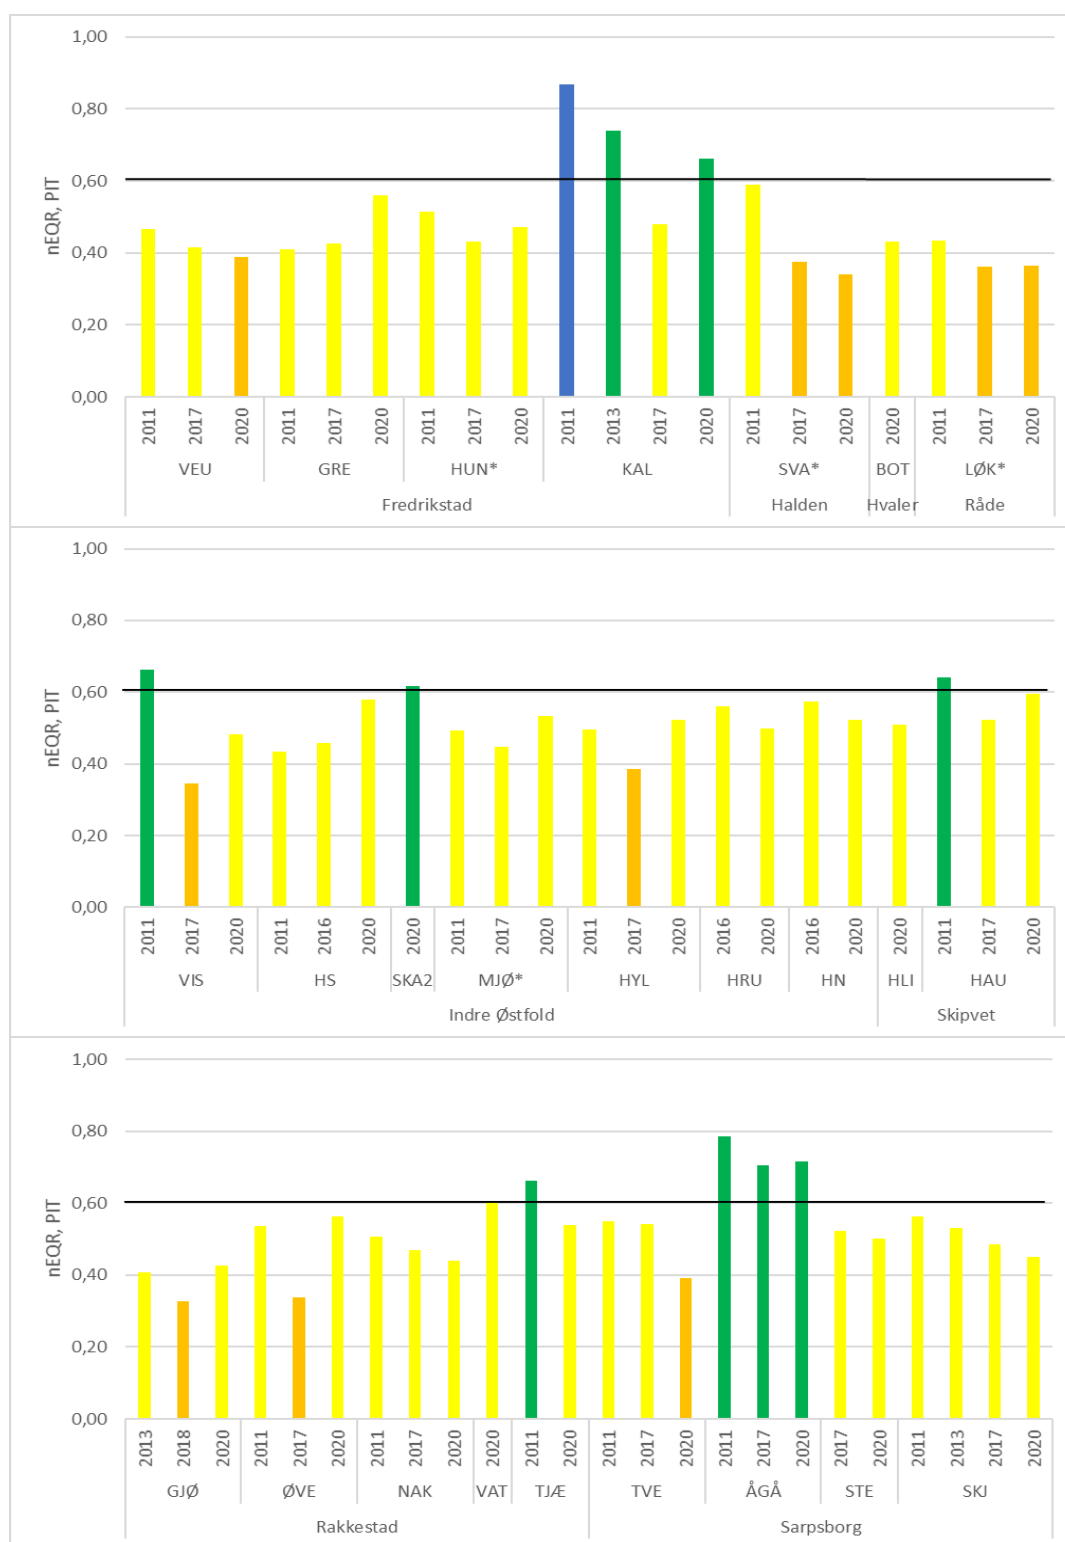
Figur 3. Normalisert EQR for eutrofieringsindeksen PIT (Periphyton Index of Trophic status) beregnet for 25 lokaliteter i Glomma sør for Øyeren. Dataene er fra 2011, 2013, 2016, 2017, 2018 og 2020. Verdiene angir økologisk tilstand i henhold til vannforskriften. Blå = svært god, grønn = god, gul = moderat og oransje = dårlig tilstand. Den svarte horisontale linjen markerer grensen mellom god og moderat tilstand. Stasjoner merket * = Leirpåvirkede elve- og bekkelokaliteter (vanntype R111; hentet fra vann-nett.no), som ikke har klassegrenser for PIT.

På de 25 lokalitetene i vannområde «Glomma sør for Øyeren» varierte økologisk tilstand for 2020 fra god til dårlig basert på eutrofieringsindeksen PIT (Figur 3). Tre lokaliteter ble klassifisert til god tilstand, 18 til moderat tilstand og fire til dårlig økologisk tilstand i 2020. Det vil si at tre av stasjonene undersøkt i 2020 oppnådde miljømålet gitt i vannforskriften. Dette var stasjonene Kallerødbekken (KAL), Skarnesbekken (SKA2) og Ågardselva (ÅGÅ). Ågardselva har blitt klassifisert til god økologisk tilstand alle undersøkte år (2011, 2017 og 2020). Stasjonen i Skarnesbekken ble opprettet i 2020, så her er det ikke noe sammenligningsgrunnlag. Kallerødbekken har på den annen side variert fra svært god i 2011 via god i 2013 til moderat i 2017, for deretter å bli klassifisert til god igjen i 2020. Ifølge Fredrikstad kommune fikk Kallerødbekken i 2013 tilrenning via septiktanker fra spredt bebyggelse (Fredrikstad kommune, 2013). I 2014 ble det observert så mye fremmedvann i ledningsnettet fra området Kjærre at fortyntet kloakk rant opp av kummer, ut på jordet og over i Kallerødbekken (Fredrikstad kommune, 2021). Etter dette ble flere omfattende miljøtiltak gjennomført. Det ble satt i gang pålegg om separering og utbedring av private stikkledninger, samt kartlegging og fjerning av overvann, der det ble oppdaget at mer enn 10 husstander var feilkoblet med avløp via kommunal overvannsledning direkte til Kallerødbekken. Tiltakene er slutført og alle private pålegg er etterkommet. Endringen av økologisk tilstand i Kallerødbekken fra moderat i 2017 til god i 2020 er trolig et resultat av nevnte tiltak.

Lokalitetene i Visterbekken (VIS), Tjæra (TJÆ) og Haugsbekken (HAU) har alle blitt klassifisert til god tilstand i tidligere undersøkelser og moderat tilstand i 2020. For Tjæra og Haugsbekken skyldes dette trolig naturlig årlig variasjon da klassifiseringene lå relativt nær god-moderat grensen, mens Visterbekken i større grad har variert i tilstand. Visterbekken ble klassifisert til god tilstand i 2011, dårlig i 2017 og moderat i 2020. Oppstrøms prøvepunktet ved Visterbekken har det skjedd mye siden 2011. E18 er bygd og bekken ble sannsynligvis påvirket av avrenning fra bygging, graving og sprengningsarbeid i denne perioden. I tillegg ble erosjonssikringen like ved prøvepunktet forsterket ved bruk av gravemaskiner da prøvene ble samlet inn i 2017. Dette kan ha påvirket algesamfunnet i og med at vannet blir brunere og slipper til mindre lys. Ved slike forhold vil ofte arter som vokser i næringsfattige områder forsvinne først. Siden tilstanden er bedret til moderat i 2020 tyder det på en reduksjon/fravær i påvirkningene fra bygging samt forsterkning av erosjonssikring. Men bekken er fortsatt ikke upåvirket. Dette kan skyldes en pumpestasjon for avløp fra kommunalt ledningsnett i tilknytning Visterbekken (Eidsberg kommune (nå Indre Østfold), 2013). Hvis pumpestasjonen til tider har vært ute av drift, kan det ha bidratt til at tilstanden har blitt dårligere i bekken.

De resterende undersøkte stasjonene var stabilt under miljømålet alle undersøkte år: 12 av de undersøkte stasjonene ble klassifisert til moderat tilstand, mens sju av stasjonene varierte mellom moderat og dårlig tilstand, uten at det er registrert noen trend hverken mot dårligere eller bedre tilstand (Figur 3). Dette tyder på naturlig variasjon mellom årene.
