Rapport:
Årsrapport overvåking
Glomma Sør for Øyeren 2020

OPPSUMMERING

Det er satt sammen resultater fra 2020 og tidligere års undersøkelser for å vise status på overvåkingsarbeidet i Glomma Sør for Øyeren i 2020. Resultater fra undersøkelsene er satt sammen slik at utviklingen på de forskjellige prøvestasjonene vises. Det er dermed også registrert når siste prøver på hvert prøvested er tatt. Det er i denne runden kun oppsummert steder som det er tatt prøve av i 2020. For øvrige prøvesteder, se årsrapport 2016, 2017, 2018 og 2019.

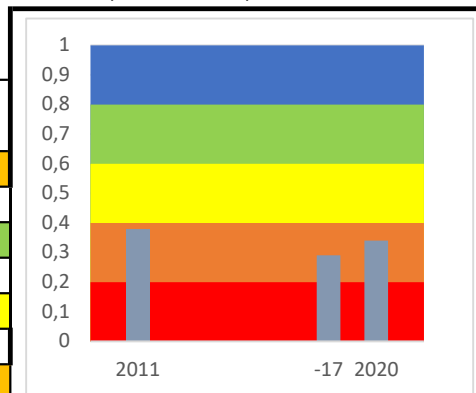
Parameter	Verdi	n EQR	Tilstands-klasse
Begroingsalger (PIT)		0,34	Dårlig
Begroingsalger (AIP)			
Begroingsalger (HBI2)		0,78	God
Bunndyr, forsuringsindeks			
Bunndyr (ASPT)		0,55	Moderat
Tot P (µg/l)			
Total klasse		0,34	Dårlig
Totalt organisk karbon, TOC		16	mg/l
Ca, Kalsium		9,3	mg/l
Fargetall		120	mg Pt/l

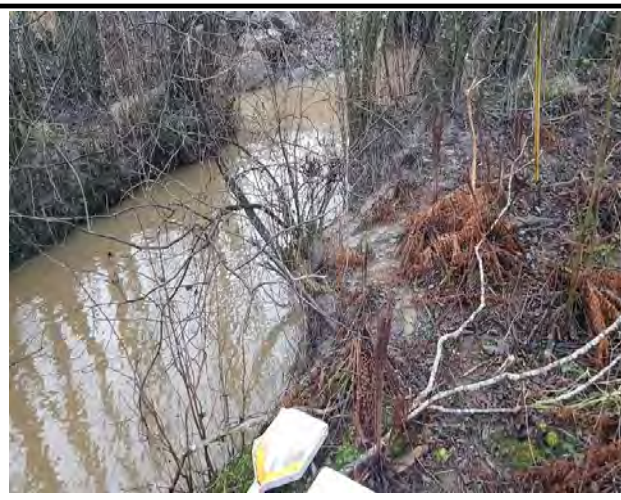
LØKKEBEKKEN

Løkkebekken ligger i Råde kommune og renner gjennom landbruksområder og tettbebygde strøk.

Prøve tatt i 2011 viser at bekken hadde moderat økologisk tilstandsklasse på begroingsalger, og dårlig økologisk tilstand på bunndyr.

Observasjoner i felt viste at bekken var tydelig kloakkpåvirket i 2011.

I 2017 og 2020 kom tilstandsklasse ut som dårlig på både begroingsalger og bunndyr.

Total tilstandsklasse for 2020 blir da som tidligere: Dårlig

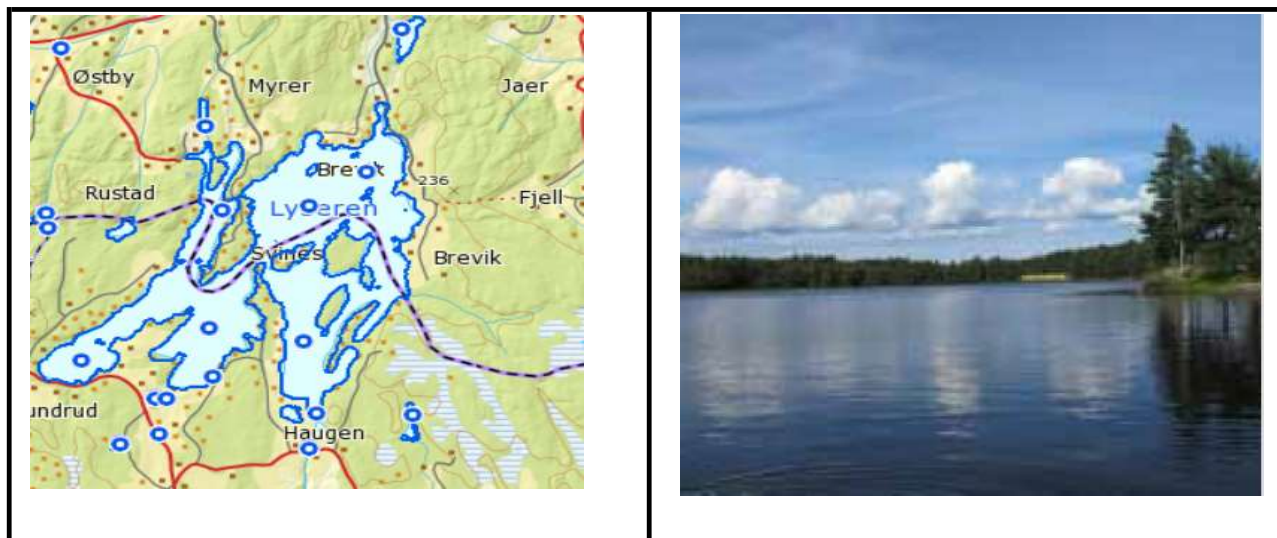
LYSERN

Lysern ligger i Spydeberg kommune, i det sørøstnorske grunnfjellsområde, under den marine grense. Berggrunn består av næringsfattig gneis.

2019: Godt sammensatt samfunn, men med økende innslag av cyanobakterier på sensommeren.

2020: En mindre oppblomstring av gullalgen *Uroglenopsis americana* i mai.

Ellers et rimelig godt sammensatt samfunn av planteplankton, men i store deler av sesongen med et betydelig innslag av cyanobakterier.

I 2020 er Lysern i økologisk tilstandsklasse: God.

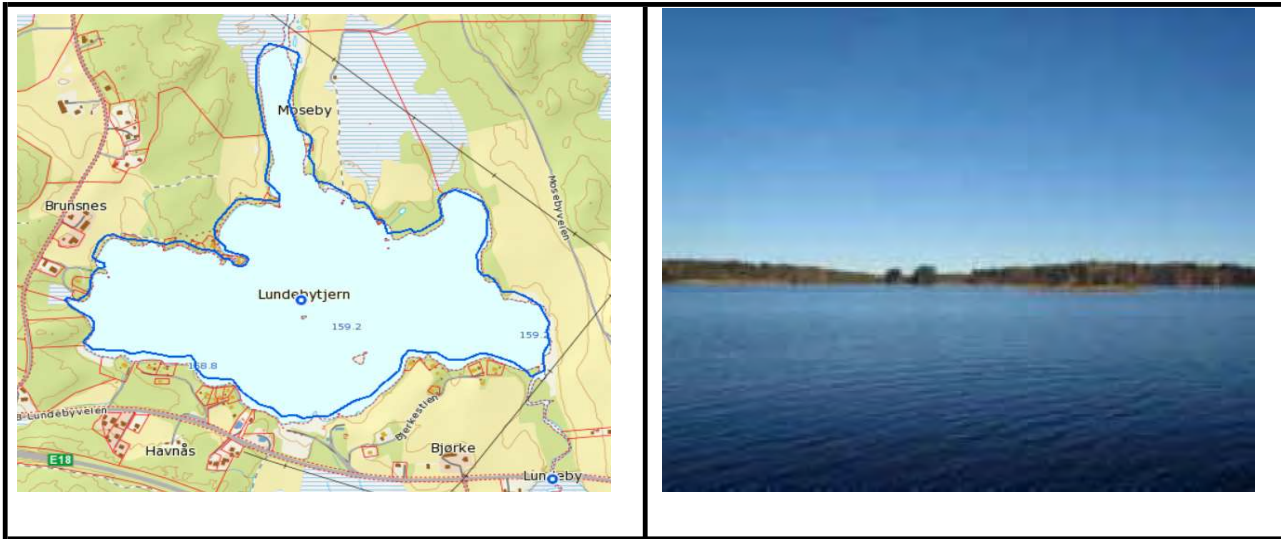
LUNDEBYVANNET

Lundebyvannet ligger øst i Eidsberg kommune. Det er et lite og relativt grunt tjern. Vannet har relativt høye sommertemperaturer og er et populært badested i indre Østfold. Berggrunn i vest består av gneis og granitt, mens det er noe jordbruk i nord og vest. Det er bygd hytter rundt mesteparten av vannet, da unntatt jordbruksområdene.

NIVA har gjennomført boreprøver av sedimentene i Lundebytjernet for å prøve å finne variasjoner i vannet over tid, og årsak til de hyppige algeoppblomstringene. Det kom mindre avrenning med humus til vannet i perioder med sur nedbør. Nå med redusert sur nedbør kommer det da mer humus til vannet en tidligere. Det viser seg at vannet ofte er sjiktet på sommeren selv om det er grunt. Dette gir gode vekstforhold for *Gonyostomum semen*.

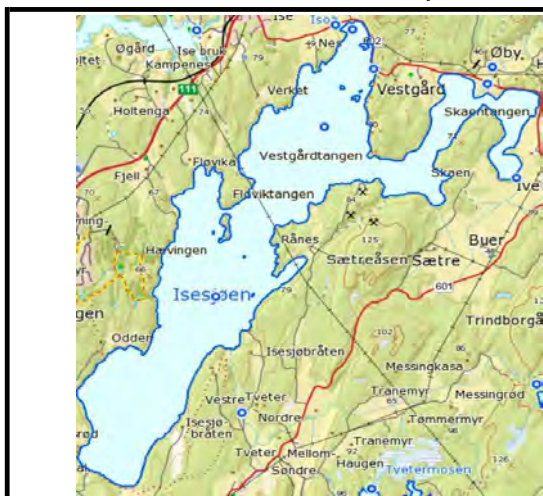
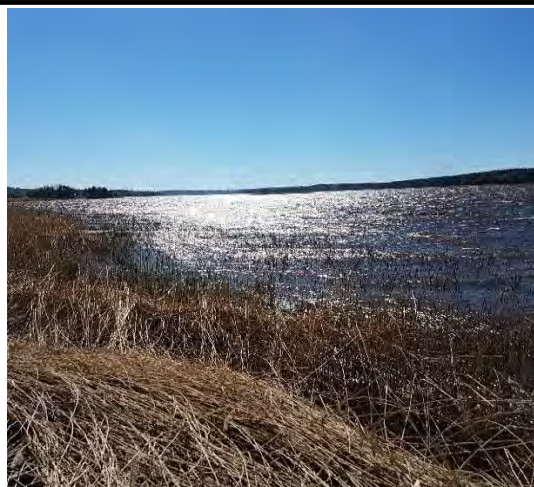
ISESJØ, NORD

Vannmiljø ID	002-31073	Vanntype	L106. Kalkfattig, humøs
Beliggenhet	Sarpsborg	Påvirkning	Eutrofiering
Høyde over havet		Innsjøareal (km2)	6,4
Vann-nett ID	002-133-L	Middeldyp (m)

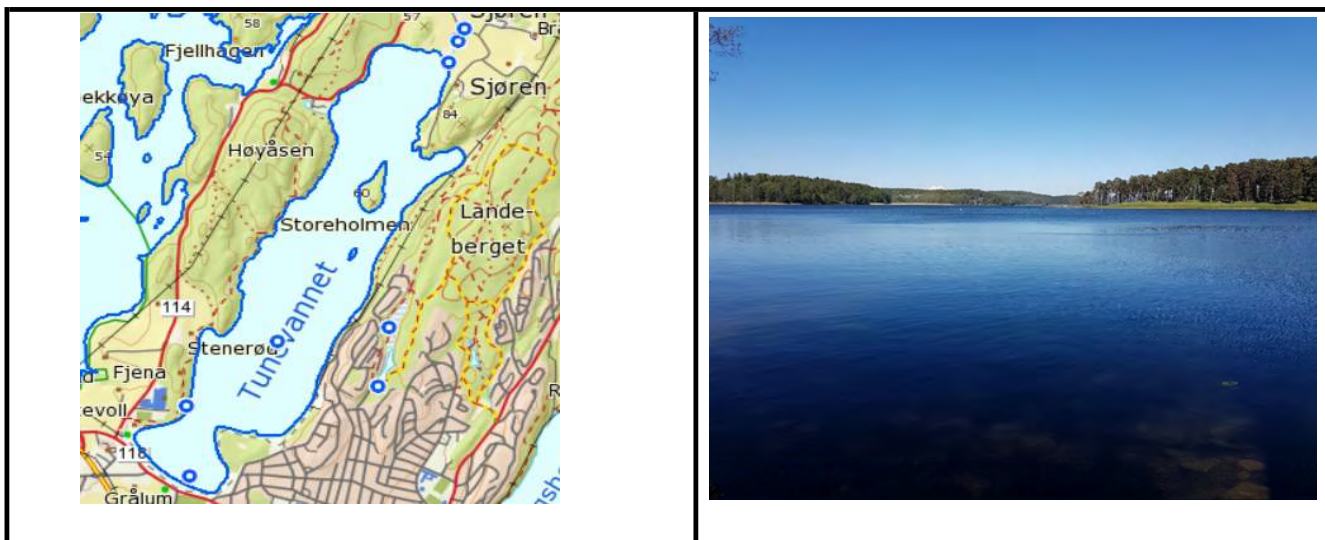
TUNEVANNET SØR

Vanmiljø ID	002-28291	Vanntype	L107, moderat kalkrik, klar
Beliggenhet	Sarpsborg	Påvirkning	Eutrofiering
Høyde over havet		Innsjøareal (km ²)	2,37
Vann nett ID	002-3451-L	Middeldyp (m)	5,4

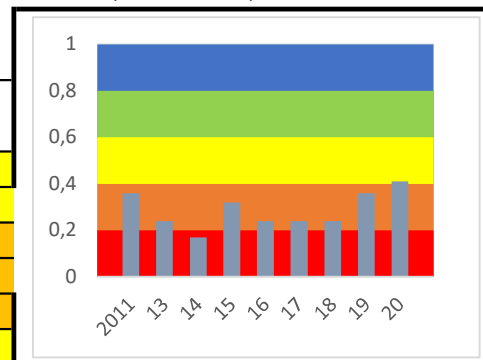
Parameter	Verdi	n EQR	Tilstands-klasse
Klorofyll-a (µg/l)	12,4	0,49	Moderat
Biomasse	1,42	0,54	Moderat
PTI	2,69	0,33	Dårlig
Cyano max		0,39	Dårlig
Tot P	30,8	0,32	Dårlig
Total klasse		0,41	Moderat
