Lyseren oppfyller Vanddirektivets krav til god økologisk tilstand, men har en målsetning om svært god økologisk tilstand på grunn av store brukerinteresser. Konsentrasjonen av totalfosfor har økt mellom 1983 til ca. 2000, men har stabilisert seg de siste 20 årene.

OM LYSEREN

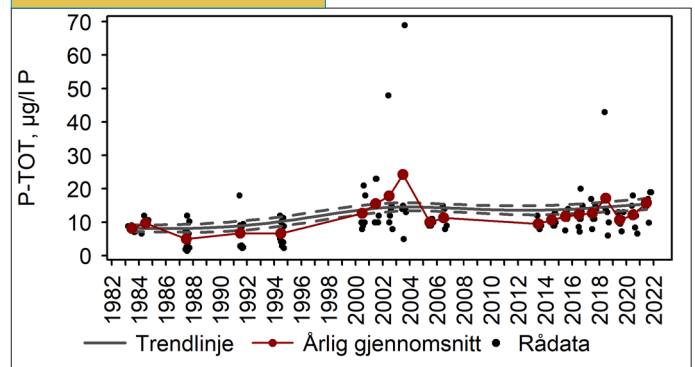
TRENDANALYSE TOTALFOSFOR

Figur 4. Trendanalyse av totalfosfor (P-TOT) i Lyseren i perioden 1983 - 2021. Det er benyttet vannprøver fra 0- 4 meter i analysen.

Det finnes data tilbake til 1983 fra Lyseren, disse er av god kvalitet og trendanalysene dekker derfor hele perioden. I figurene 3-5 er enkeltkonsentrasjoner vist som sorte prikker, årgjennomsnitt som røde prikker, mens trendkurven er vist som sort linje omkranset av standardavviket (+/-2) i sort stiplet linje.

Det ble funnet én signifikant trend i Lyseren siden 1983, i form av økende konsentrasjon av totalfosfor (Tabell 1, Figur 4). Totalfosfor økte frem mot ca. 2000, og deretter har nivået vært mer stabilt. Det er imidlertid flere år uten data mellom 2007-2013, og en mulig, men ikke signifikant økning etter 2013. I 2021 var gjennomsnittet ca. 2 µg/l høyere enn miljømålet (13 µg/l). Tatt i betraktning utviklingen av totalfosfor, er det et godt valg å benytte miljømålet 'Svært godt' i denne innsjøen med mange brukerinteresser.
