# Kantsoneplan for to strekninger av Lekumelva i Eidsberg og Dørja i Rakkestad

## Del 1: Bakgrunn med generelle forhold og anbefalinger

Dato: 18.03.2016	Rapportnr: 2016 - 03 - 03
Kantsoneplan for to strekninger av Lekumelva i Eidsberg og Dørja i Rakkestad – Del 1: Bakgrunn med generelle forhold og anbefalinger	
Oppdragsgiver: Vannområde Glomma Sør (VGS)	
Utarbeidet: Jonathan E. Colman, Ole Tobias Rannestad, Leif Ryvarden, Finn Gregersen, Kjetil Flydal, Vegard Meland og Petter Snilsberg	
Kvalitetssikret: Prosjektgruppen VGS	Epost: Maria.Bislingen@rakkestad.kommune.no
Prosjektleder: Jonathan E. Colman	Epost: Jonathan.colman@naturrestaurering.no

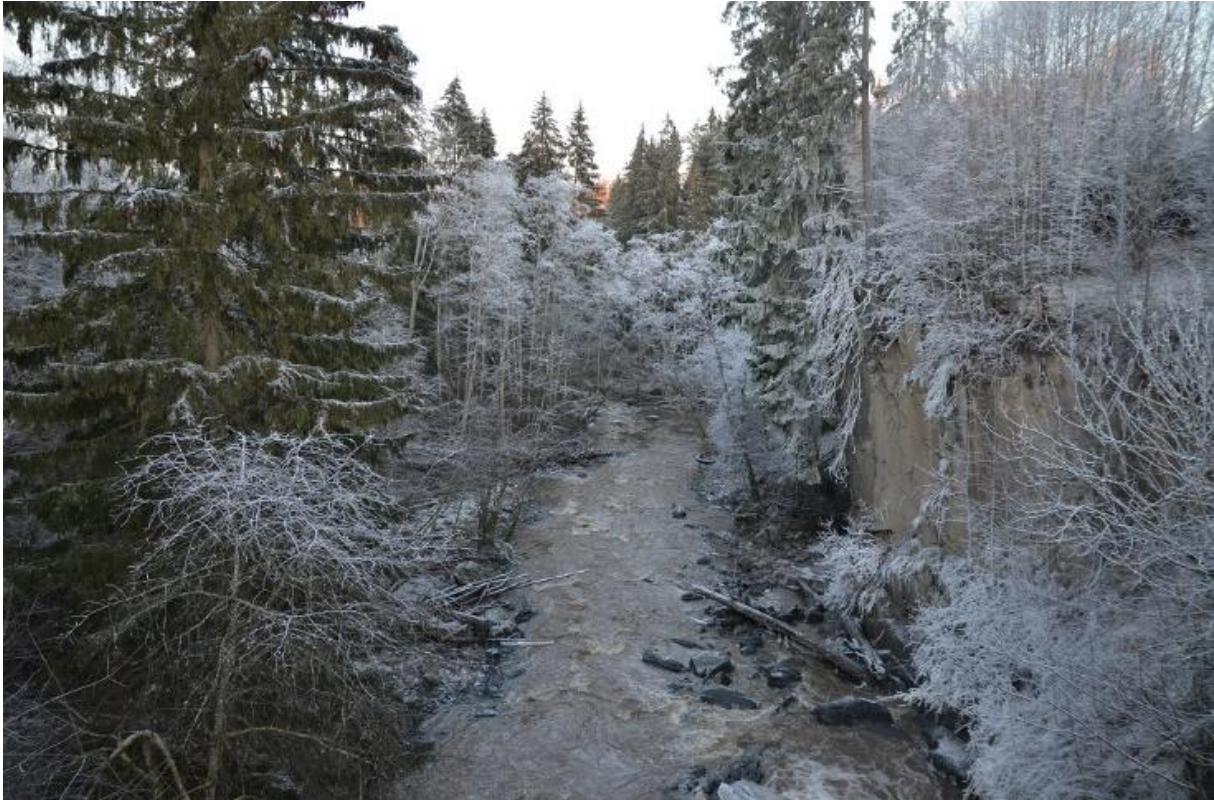
Lokalitetsbeskrivelse: Her går elva med en del fall og til dels i stryk (Bilde 2.1). Det er skog på begge sider, og skrenter/klipper ned mot elva. Grunnet fallet er det ikke risiko for oppdemming ved at trær faller ut, det er heller ingen risiko for at elvas naturlige virkning på breddene kan skape problemer for skog- eller landbruk.

*Bilde 2.1. Elva nedstrøms brua til Narvestadveien.*

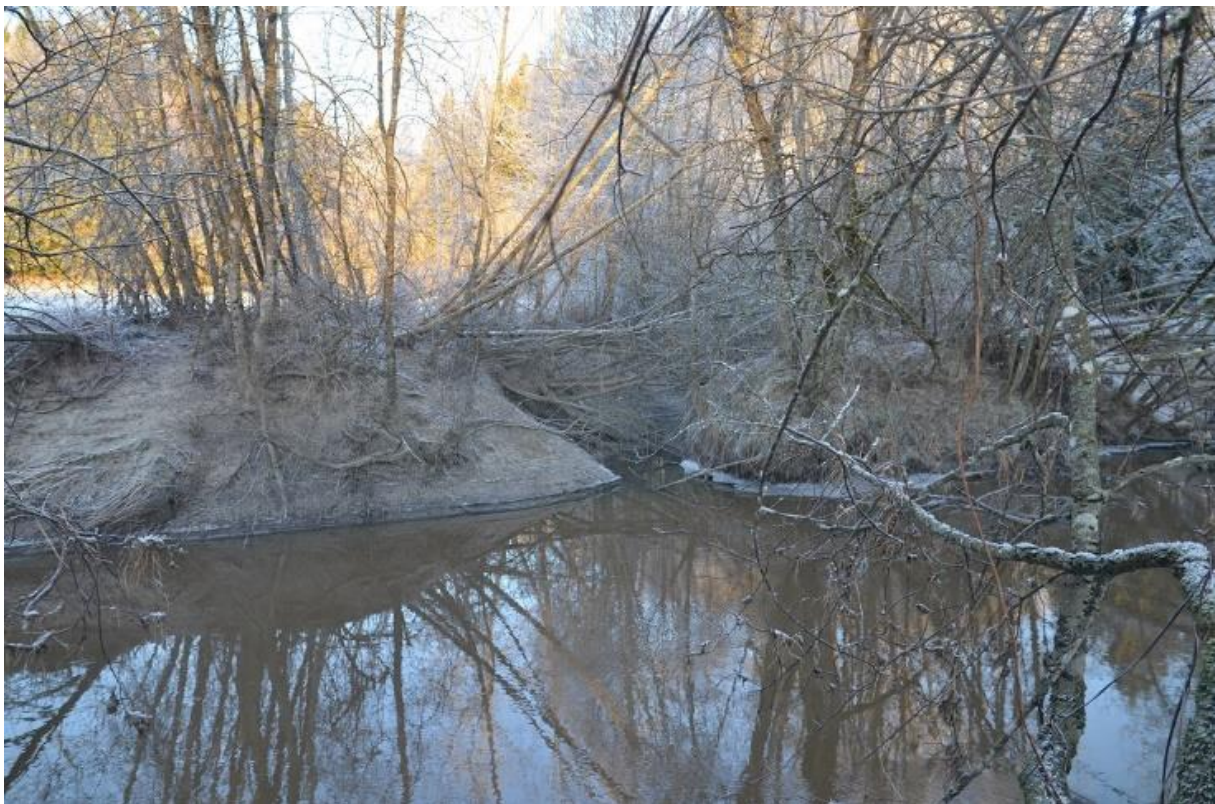
Figur 5.1. viser at naturtypen er avgrenset ned til elva, men det er åpenbart at verdiene knyttet til ravinelandskapet primært ligger ovenfor selve elvesletta der jordene i dag drives. Korridoren langs meandersvingens flomløp til elva er et viktig landskapsøkologisk element der naturlig vegetasjon finnes mellom jordene (Bilde 5.1.)

*Bilde 5.1. Flomløp til meandersvingen som er avsnørt og ligger opp imot ravinelandskapet mot nord (naturtype BN00075321).*

Det bør unngås inngrep den delen hvor flomløpet leder opp til ravinelandskapet ovenfor (innenfor naturtype BN00075321). På de jordene som ligger ut mot elva anbefales tiltak med etablering av kantsone, og eventuelt selektiv felling av større oretrær som står i fare for å falle ut i elva. Her ligger imidlertid jordene for en stor del i god høyde over elva og det er tilsynelatende mindre problem med utrasing til elva her sammenliknet med i sone 1 og 3.

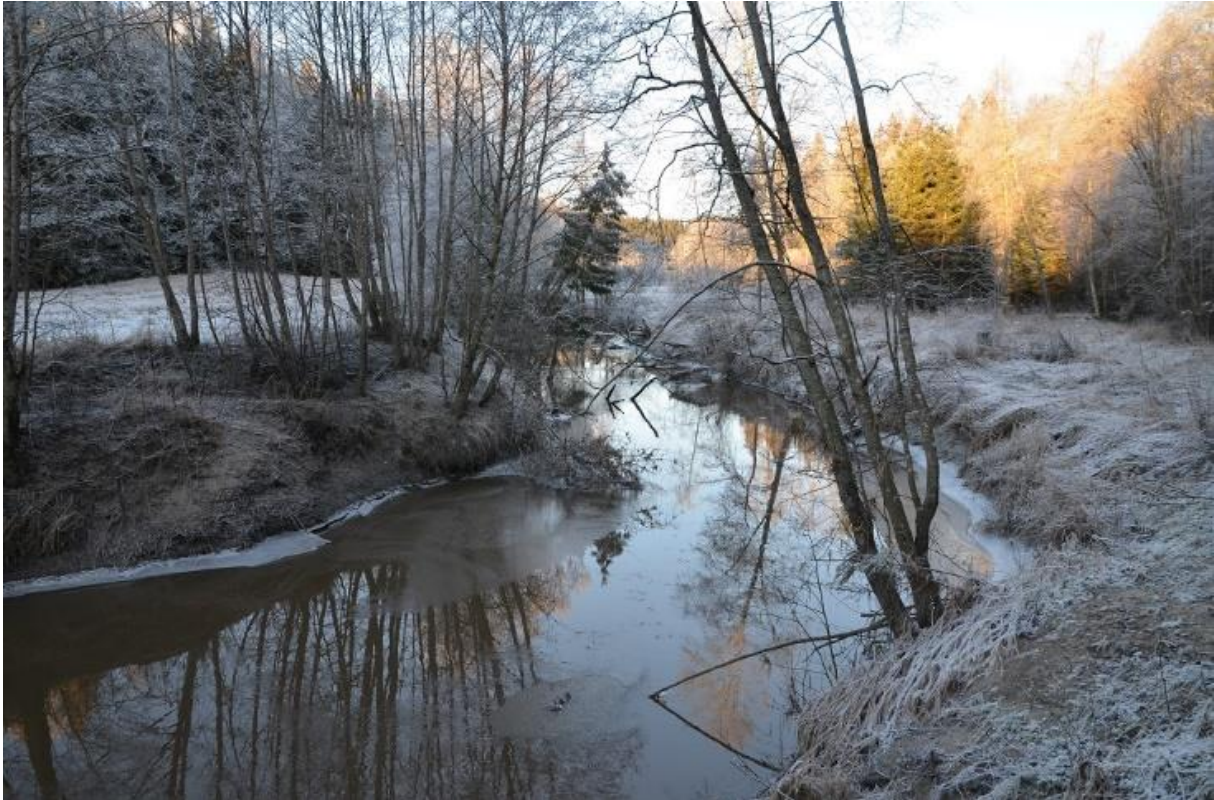
Lokalitetsbeskrivelse: Her er et parti av elva som er lite direkte påvirket av tiliggende jorder. For en stor del er det et skogbelte dominert av gråor på hver side og det er ikke utrasinger i området, da breddene er avrundete og gresskledte (Bilde 12.1). Muligens er elva også noe mer stilleflytende her sammenliknet med lenger oppstrøms, slik at den graver mindre langs breddene. Gresset på breddene lå i strømrretningen og viste tydelig hvordan vegetasjonen binder jorda i perioder med flom.

*Bilde 12.1 Parti av elva der kantsonene er relativt godt vegeterte med trær og/eller gress.*

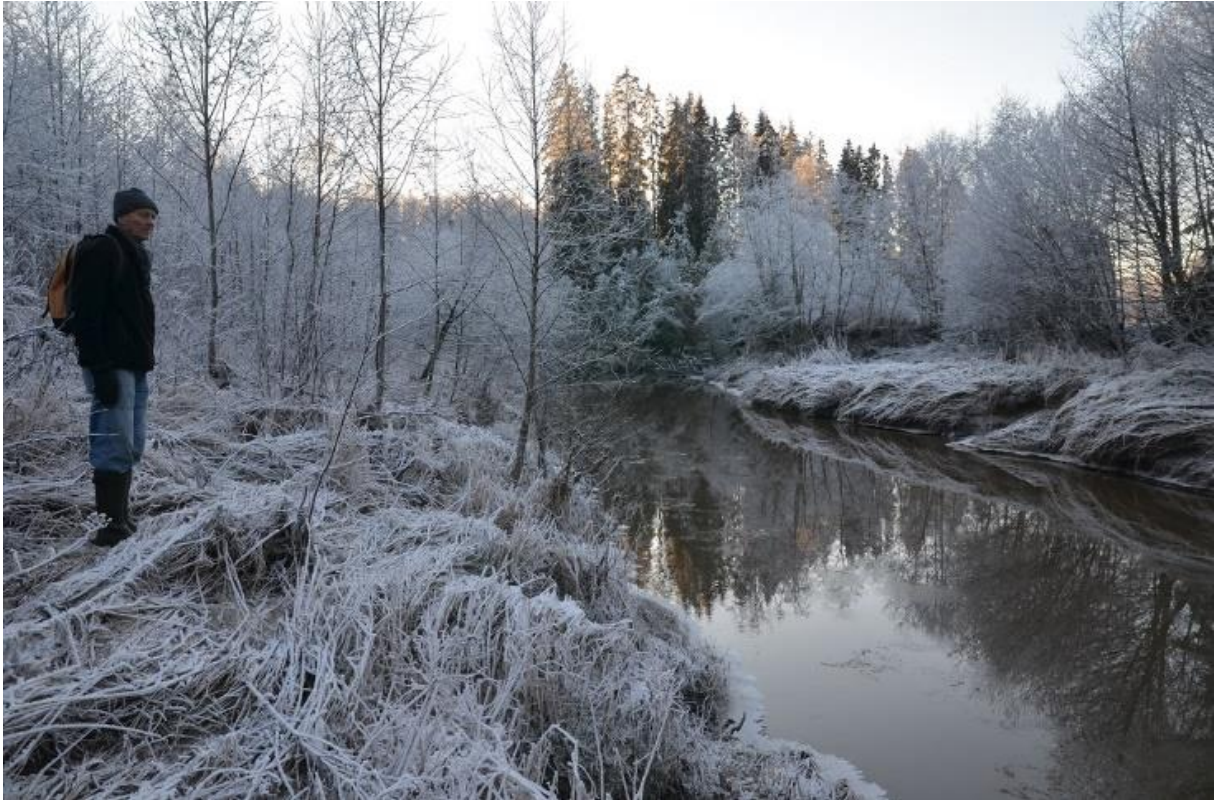
Lokalitetsbeskrivelse: I dette partiet er elva bredere enn lenger oppstrøms. Det ser ut til at elva her har mindre fart, at breddene er slakere og mer gresskledte, og at det slikt sett er mindre problemer knyttet til erosjon og avrenning (Bilde 13.1). I sørlig del av sone 13 er det et skogsparti med gran i skråningen på østsiden, det er en del trær som ligger ut i elva og det vurderes som risiko for oppdemminger som kan påvirke vannstrømmen (Bilde 13.2). Imidlertid er det lite flomutsatte arealer her eller oppstrøms dette partiet.

*Bilde 13.1. Elva er bredere i sone 13, med stabile, godt vegeterte bredder.*

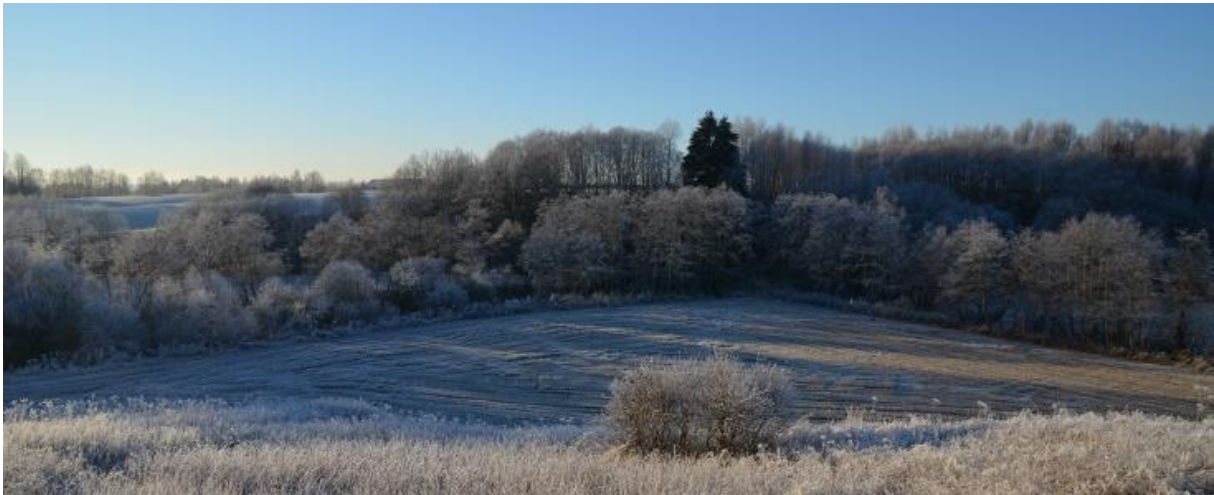
Lokalitetsbeskrivelse: Elva er relativt stilleflytende i dette området. Det er jorder på begge sider, som for en stor del har en smal men intakt kantsone (Bilde 14.1). Det er ikke spesielle naturverdier i form av or-heggeskog og/eller ravinelandskap i denne delen. Breddene av elva er for en stor del bevokst med gress, slik av erosivering er et mindre problem (Bilde 14.2).

*Bilde 14.1 Jorder vest for Uldal med kantsone mot elva.*

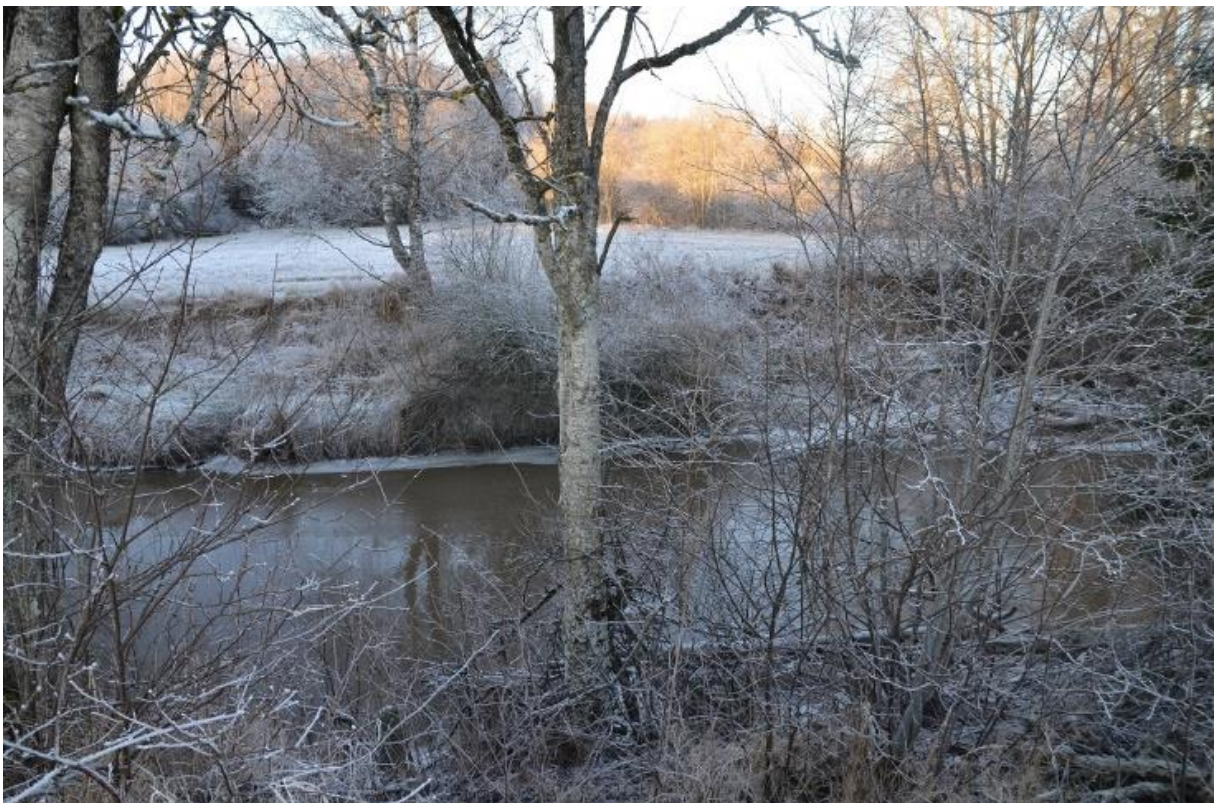
*Bilde 14.2. Vegeterte kantsoner langs elva med bredder bevokst med gress.*

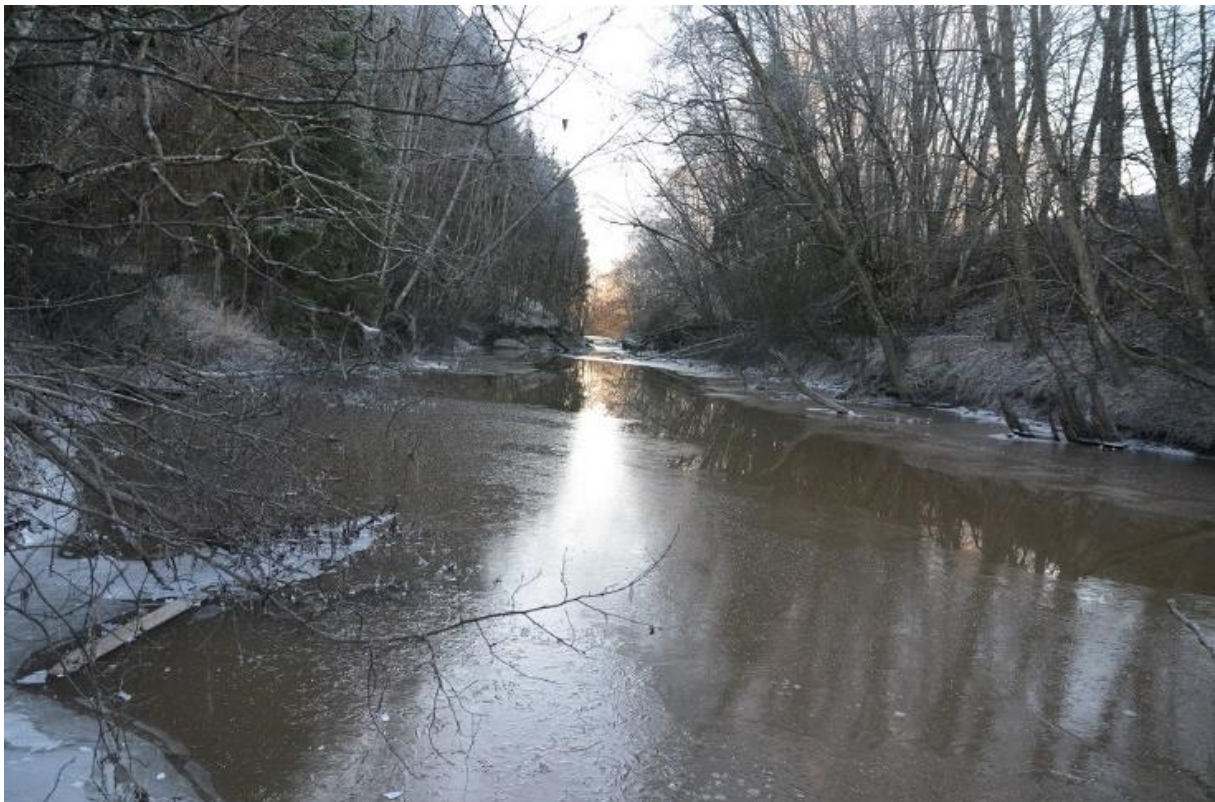
Bilde 15.1. Planteskogfelt med gran på østsiden (v) mot Morkampen og et belte med gråorskog på vestsiden (h). Det er liten eroderende virkning av elva her.

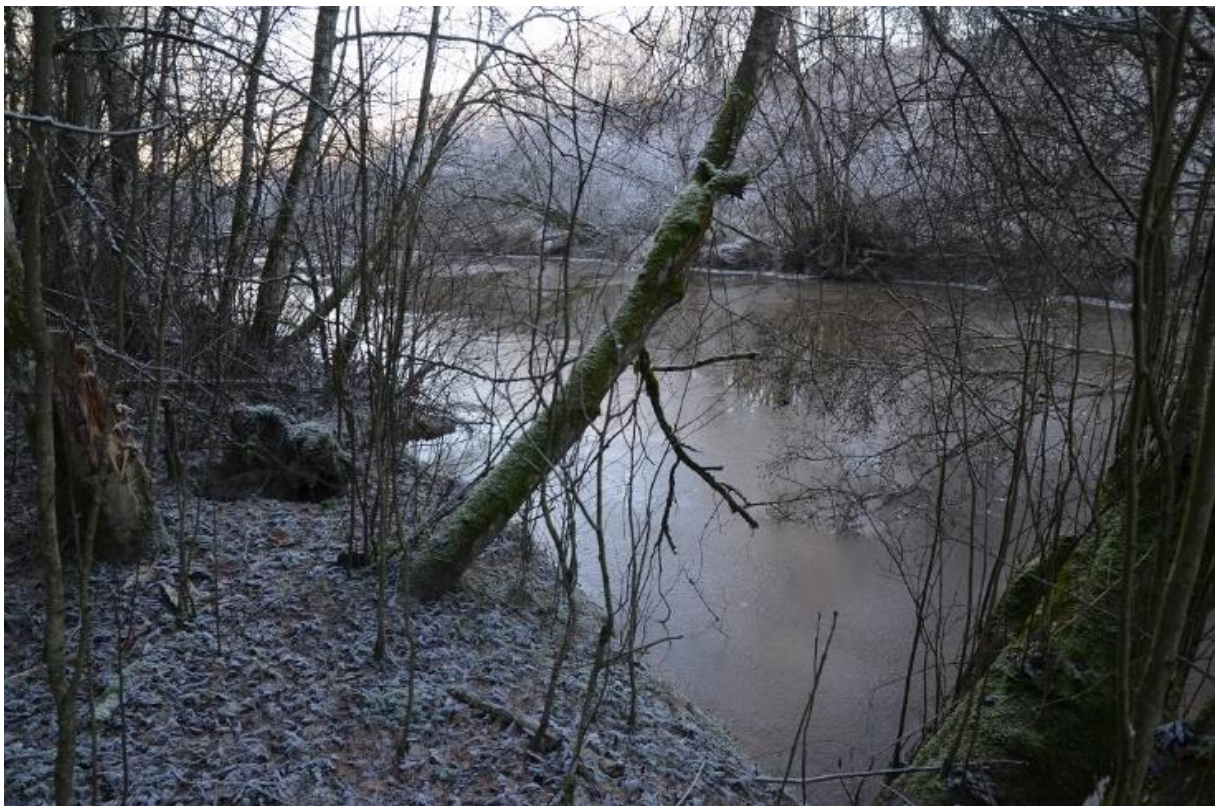
Lokalitetsbeskrivelse: Her er det registrert en naturtypelokalitet på østsiden av elva, kalt Lekum N med Id BN00075595 (Figur 17.1). Lokaliteten er en gråor-heggeskog med B-verdi, og er i Naturbase gitt følgende beskrivelse: «*Flommarkskog på leire langs Lekumåa, høyt vannspeil med flere dammer i biotopen. Tresjikt domineres av gråor med noe gran som kommer opp. Busksjikt domineres av hegg. Finnes grov gråor på over 35 cm i diameter i biotopen. Endel læger av gråor finnes, men mest av små dimensjoner. Mer velutviklet gråorskog enn vanlig i kommunen med innslag av humle. Sum antall læger i biotopen: 55.*» Elva er bred og stilleflytende forbi naturtypelokaliteten (Bilde 17.1), og det er ikke jordbruksarealer som påvirkes på motsatt side. Det anbefales ingen tiltak i denne delen. Naturtypelokaliteten bør stå urørt, og i skråningen på motsatt side er det ikke spesielt negative virkninger av elva.

*Bilde 17.1. Elva er bred og stilleflytende i partiet der naturtypelokaliteten Lekum N, ligger på østsiden (venstre i bildet). Det er skråning med en ung løvskogssuksesjon på vestsiden.*

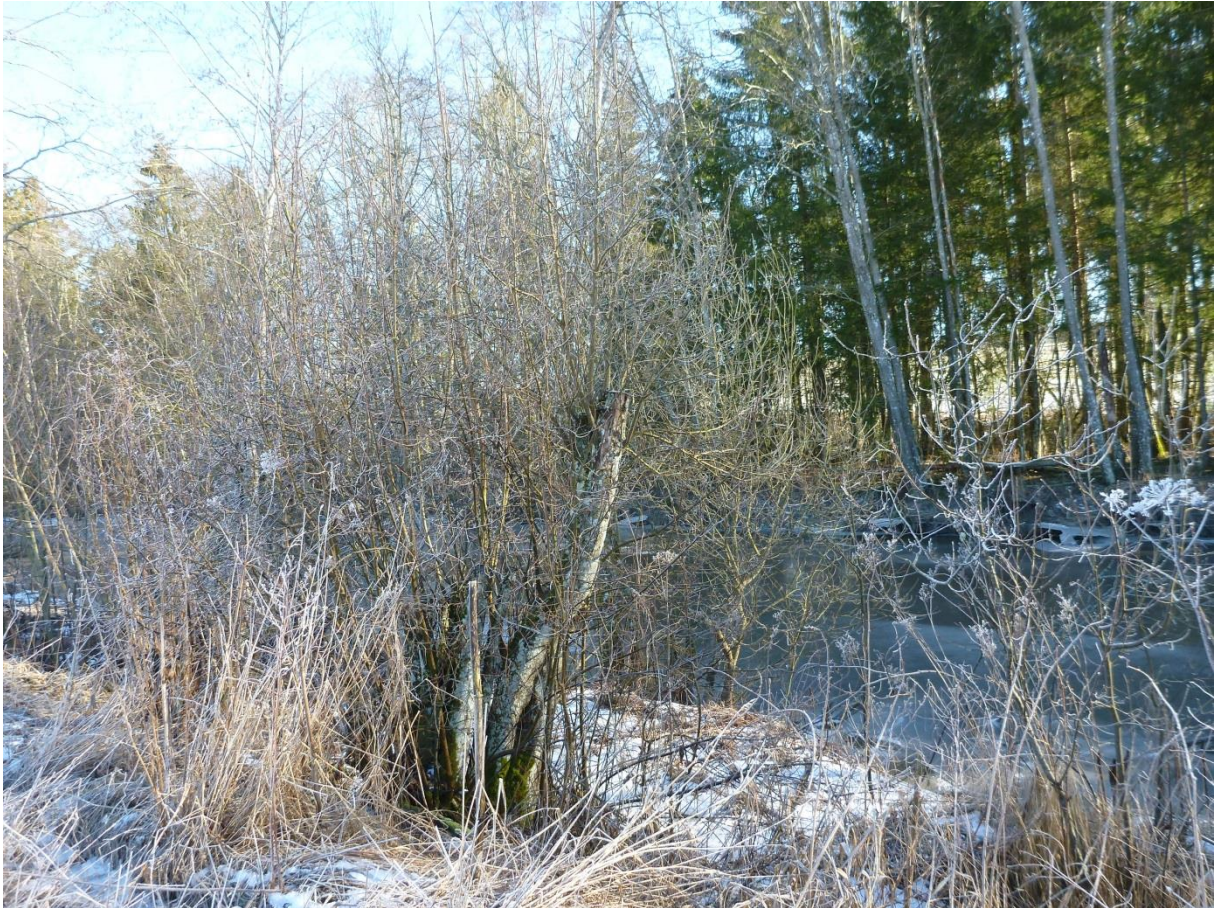
*Bilde 18.1. Eksempel på trær langs elva, som har blitt felt ca. 1-2 m over bakken, og som har tette nye skudd og et rotsystem som holder godt på jorda.*

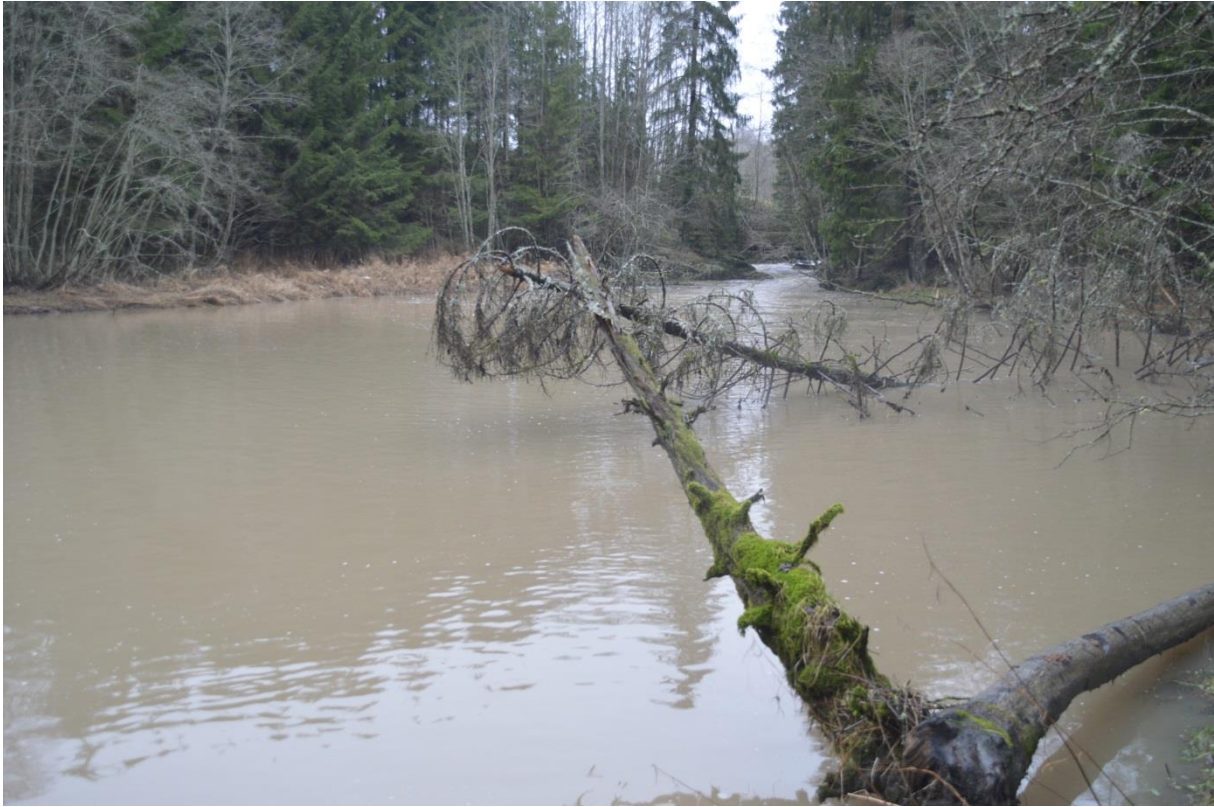
Det er flere større, stilleflytende loner, og disse har nesten ingen gravende effekt på elvebreddene (Bilde D-4).

*Bilde D-4. Lone i elva med nedfalte trær (GPS: 6590981).*

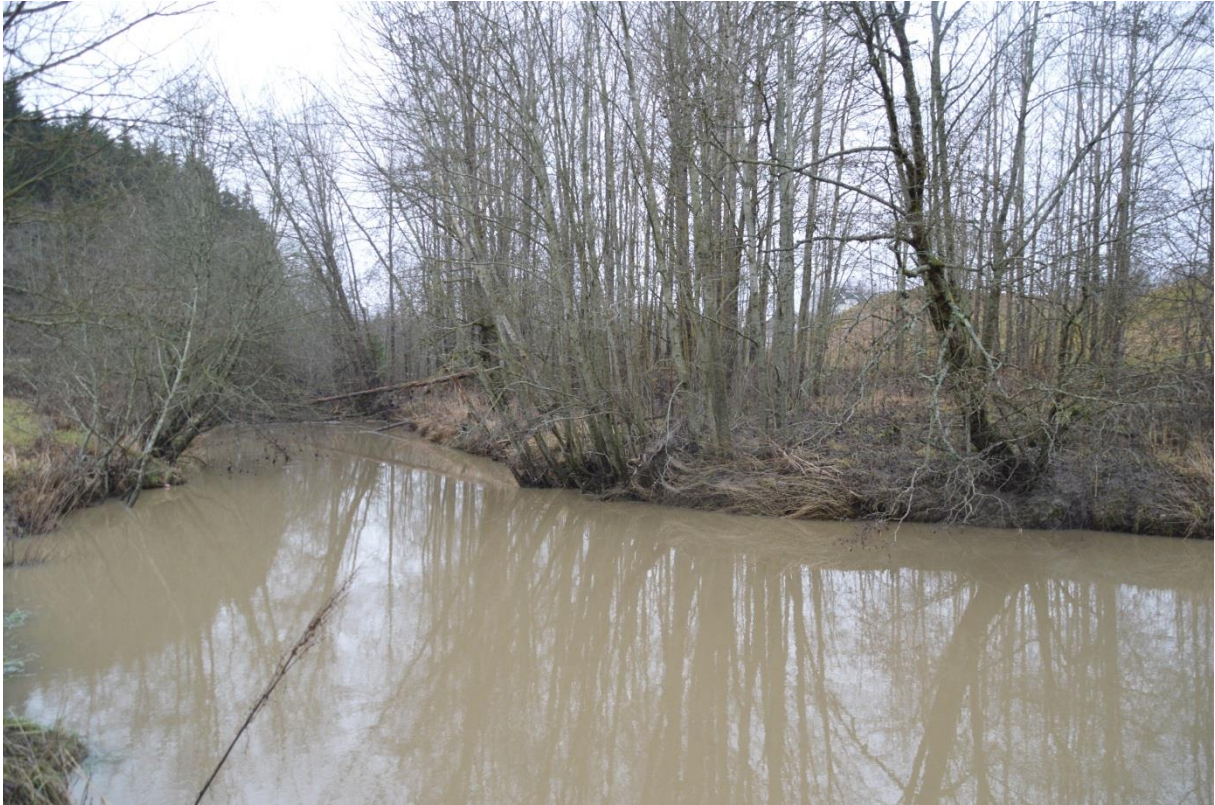
I gran- og løvskogen langs mesteparten av vestsiden av elva er det flere større trær som står i fare for å falle og krysse elva. Disse kan felles som beskrevet i Del 2.

*Bilde D-5. Typisk oreskog ved elvebredden like ved Riksvei 124 (GPS: 6590344).*

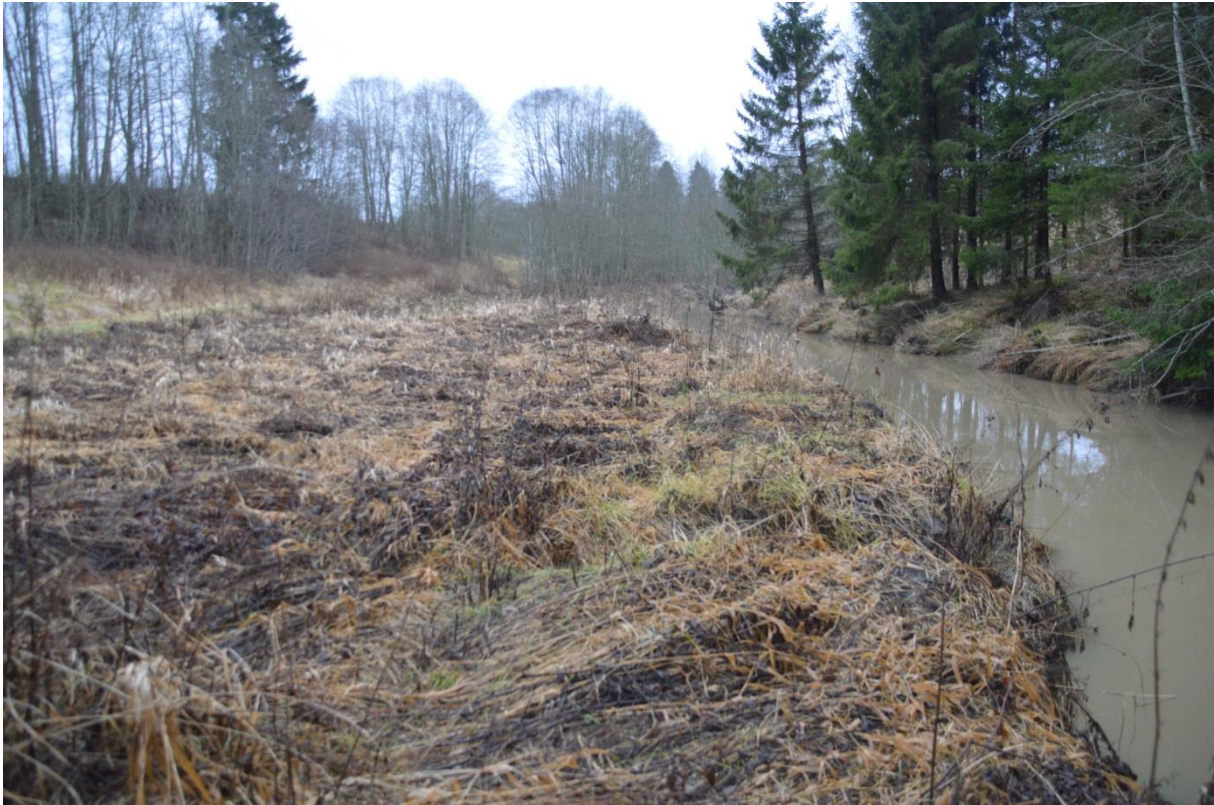
1. Beitemark sør for hus mellom elva og jernbanesporet (GPS: 325925). Til tross for dyrket mark helt ned til elva var det få merker etter erosjon langs bredden.
2. Gammel gjengrodd beitemark (Bilde D-8) vest for Gudimtangen. Her stod det tette bestander av meterhøy mjødurt og myrtistel.

*Bilde D-8. Gjengrodd beitemark (GPS: 6591285).*

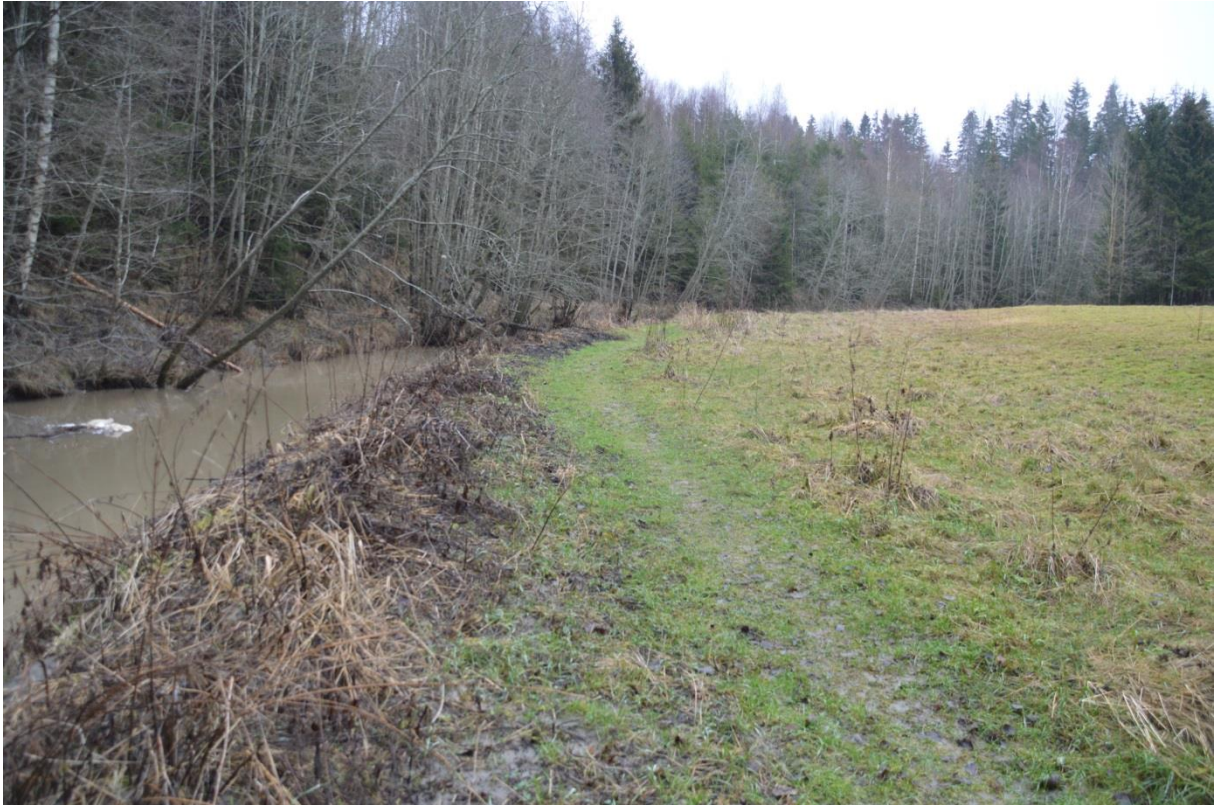
3. Om lag 200 m lenger sør (sørvest for Gudimtangen) er det en større beitemark. Denne var frodig grønn og jevnt beitet da befaringen fant sted. Beitemarken omfatter et større flatt parti inntil elva (sør for gården Foss) (Se kartblad Sarpsborg 1913 I) (Bilde D-9). Her ble dette ikke observert påfallende breddeerosjon. Vegetasjonen langs bredden var tydelig flattrykt grunnet flomvann, og det var sedimentert fin leire på bakken mellom de visne urtestenglene, men åpne erosjonssår kunne ikke observeres.

*Bilde D-9. Hestebeitemark ved elvebredden (GPS: 6590522).*
