Bioforsk Rapport

Vurdering av kantsoner langs Lierelva oppstrøms Bjørkelangen (Vannområde Haldenvassdraget)

Resultater fra undersøkelser i 2014

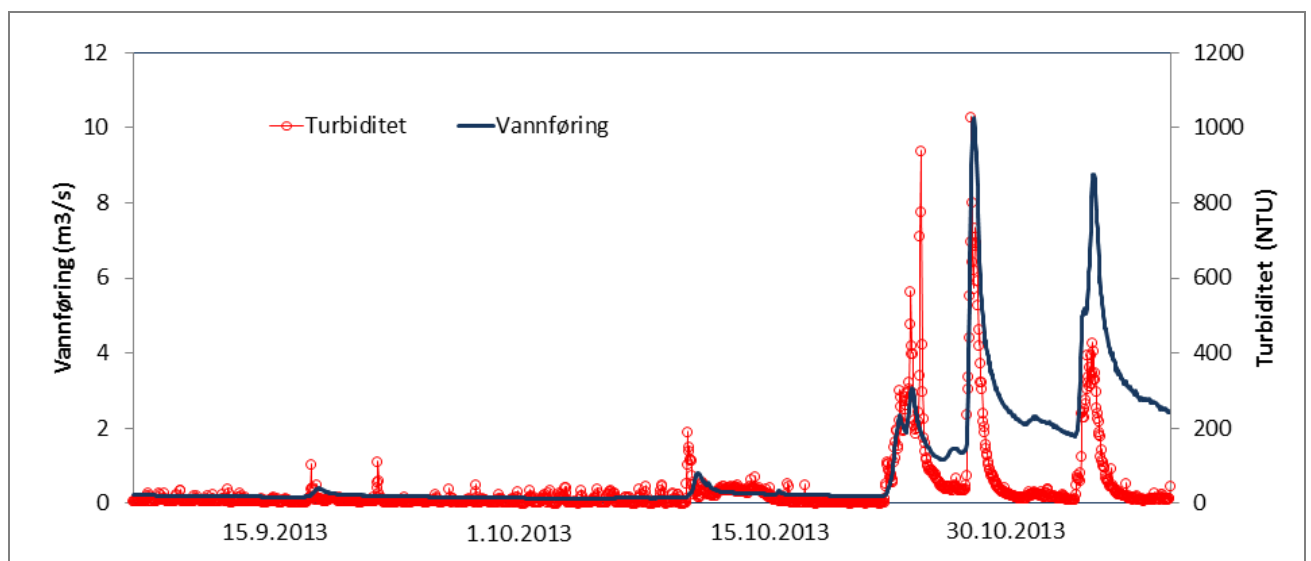
Figur 9. Turbiditet og vannføring høsten 2013.

I 2013 sto turbiditetssensoren ute i perioden 5. september til 18. november. I slutten av denne perioden førte nedbør til at vannføringen økte i tre omganger (figur 9). Til tross for at den første vannføringstoppen var adskillig lavere enn de to neste, var turbiditeten omtrent like stor som under vannføringstopp nummer to, og adskillig større enn under den tredje vannføringstoppen. Dette tyder typisk nok på at materialet som ble fraktet ved den første vannføringstoppen er sediment som ligger «lagret» langs med elveløpet og som enkelt kan føres bort med vannmassene. I den neste vannføringstoppen, som er adskillig større, transporteres så antakelig restene av det som er lett tilgjengelig langs kantene, pluss at vannet når høyere og derved får tak i mer materiale høyere opp langs elvebreddene. Som figuren viser er det ved den tredje vannføringstoppen adskillig mindre materiale som transporteres, noe som kan tyde på at det lett tilgjengelige materialet allerede er transportert bort for denne gang, og at erosjonsprosesser må få gå sin gang før nytt materiale er lett tilgjengelig for erosjon av flomvannet.

I tillegg til materiale fra kantene er det også sannsynlig at særlig de to siste flomtoppene har med seg materiale erodert ved overflateerosjon i feltet. Forsøk med kjemisk sporing av ulikt materiale i dette nedbørfeltet var imidlertid ikke vellykket siden materialet hadde for likt kjemisk «signal» (Skarbøvik og Blankenberg, 2013). Det er sannsynlig at det materialet som befinner seg langs kantene av elva dels kommer fra erosjon i tilstøtende arealer og er tilført ved transport langs med overflata, dels er fra erosjon direkte i kantene.

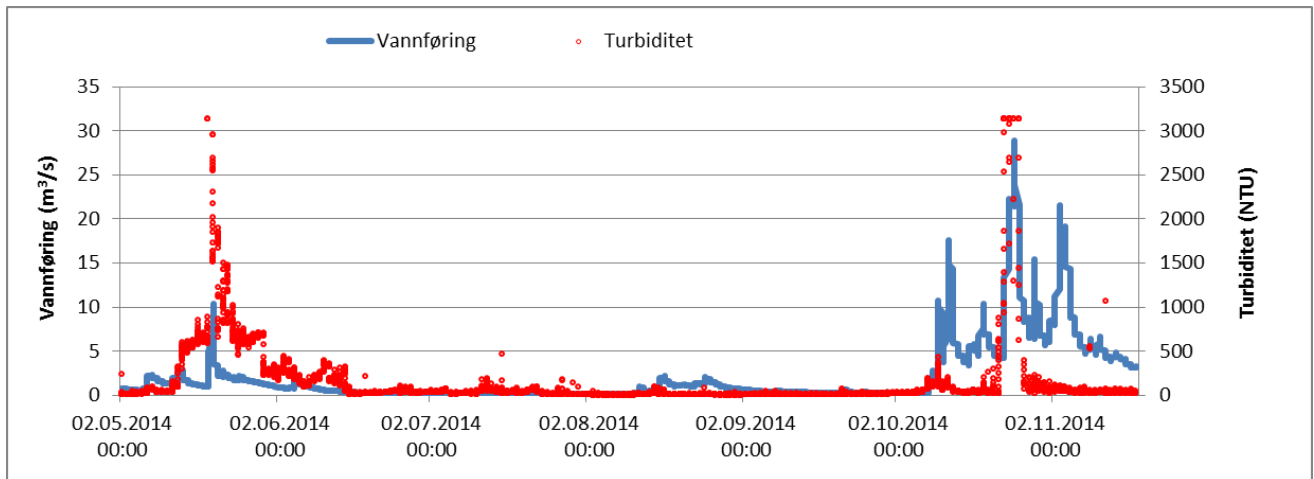
Figur 10. Turbiditet og vannføring i 2014.

I 2014 testet vi ut en turbiditetssensor som kan måle opp mot 3000 NTU. Den høyeste vannføringen om hhv. våren og høsten ga turbiditetstall på maxverdien av sensoren (figur 10). Imidlertid er denne sensoren mindre sensitiv ved lavere turbiditeter, og det er derfor vanskelig å tolke dataene. Erfaringen med denne sensoren har derfor vist at den er mindre egnet til å vurdere transportprosesser i elver enn den som gikk kun til 1000 NTU, men på den annen side er den i stand til å påvise hvilke dager som har den høyeste transporten.

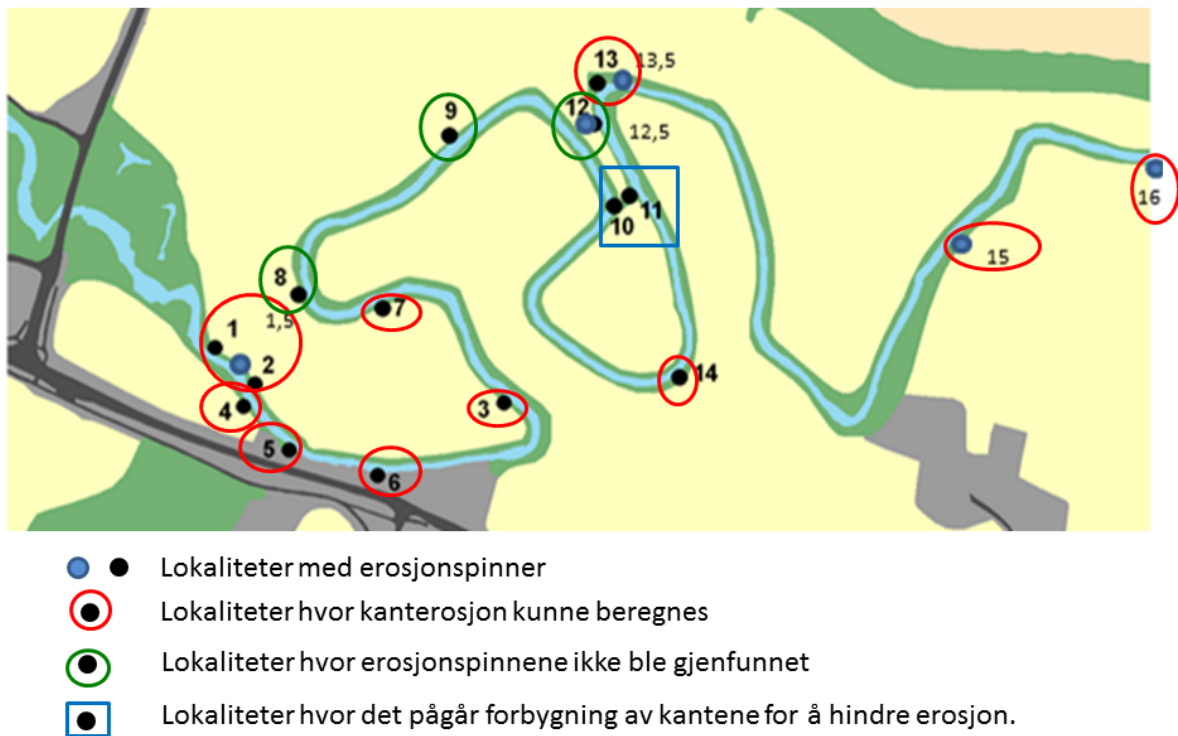
Figur 11. Kart over lokaliteter for erosjonspinner.

- I 13 lokaliteter kunne kanterosjon (eller mangel på sådan) anslås i form av volum masse erodert bort.
- I tre lokaliteter (8, 9 og 12) fant vi ikke igjen pinnene, og ingen anslag kunne gis.

- I to lokaliteter (10 og 11) pågikk det erosjon men grunneier fyller her på med masser for å hindre at elva lager et nytt løp fra lokalitet nr. 10 til nr. 11.
- I tillegg ble registrert aktiv kantererosjon i flere lokaliteter hvor det ikke var satt ut erosjonspinner, samtidig som det ikke var noen synlig erosjonsaktivitet i andre strekninger.

Figur 11 viser en oversikt over alle lokaliteter, med detaljene ovenfor inntegnet. Erosjonspinnene er nå fjernet fra kantene og forsøket ansees for avsluttet i denne omgang.

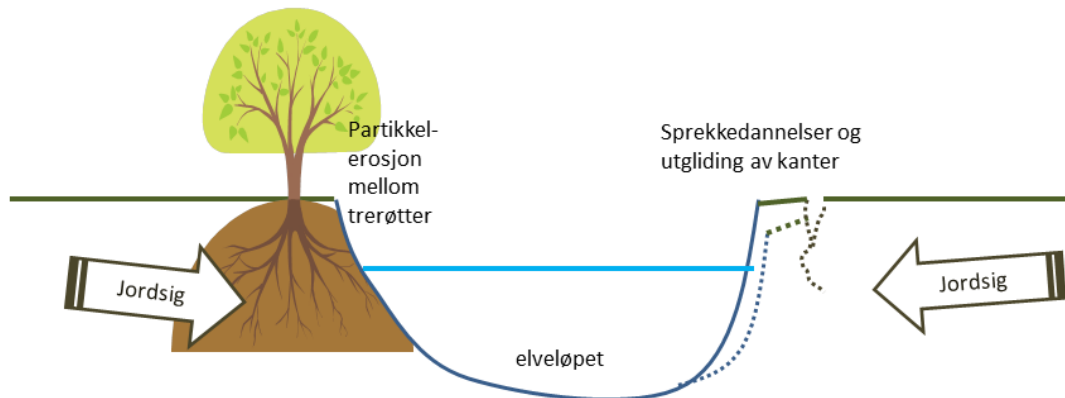
Som nevnt i forrige rapport er gamle flyfoto blitt studert, men det kan ikke sees noen tydelige endringer i elveløpet siden starten av 60-tallet (Skarbøvik og Blankenberg, 2013). Til tross for aktiv erosjon langs kantene har derfor elva beholdt sitt opprinnelige elveleie i femti år. I tillegg til at det forbygges for å hindre erosjon, og særlig da ved lokalitetene 10 og 11, kan dette skyldes sig av jordmasser ned mot elvebredden. Dette betyr i så fall at jorda – og da også jordbruksjorda – siger nedover mot elveleiet, og det som eroderes langs kantene er stort sett den samme jorda som på åkeren, se prinsippskissen i figur 15.

Figur 15. Prinsippskisse av kanterosjon. På områder uten trær eroderes ofte kantene i form av større utglidinger av masse. Sprekker langs med elvekantene er vanlige. Der det er trær ser det ut til at det eroderes partikkel for partikkel inne mellom røttene, inntil det oppstår trevelt. Det er sannsynlig at jorda siger mot elveleiet, og at dette kan være en medvirkende årsak til at elveleiet ikke flytter seg over tid.

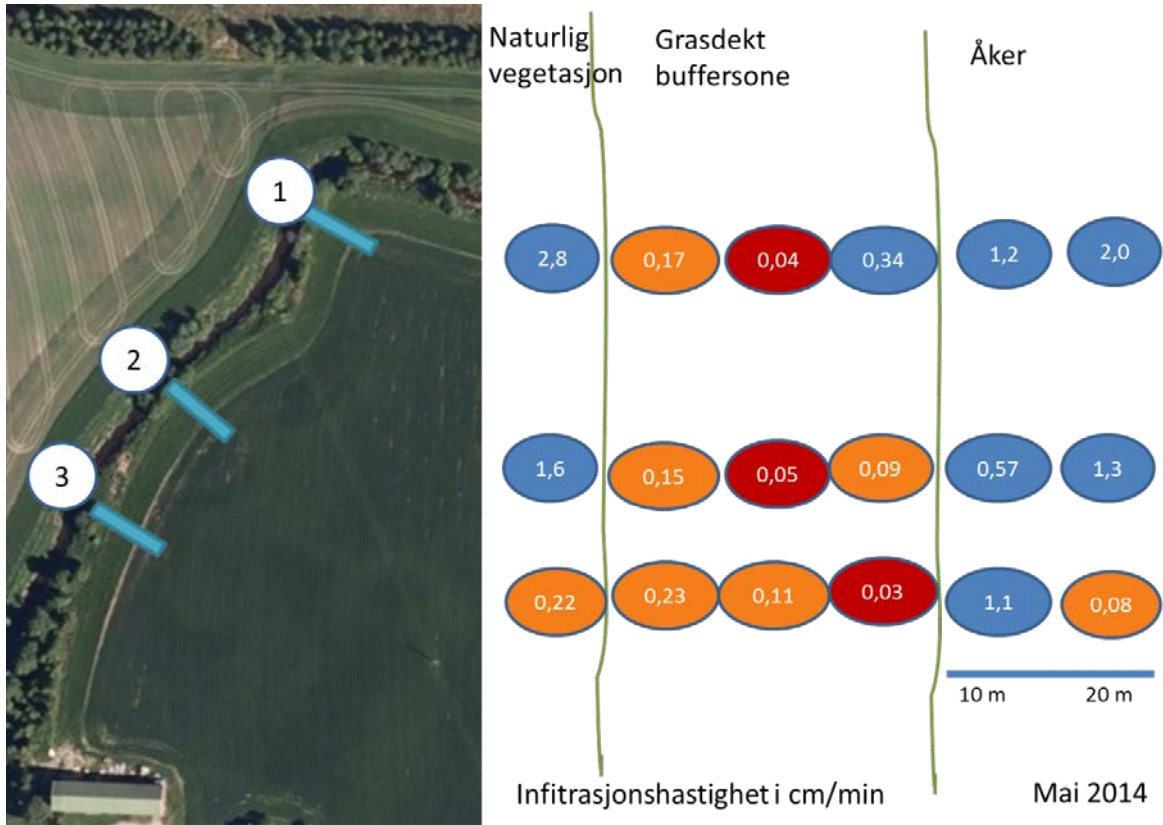
Figur 16. Resultater av infiltrasjonstester i mai 2014.

I mai ble infiltrasjonstester gjennomført den 5. og 23. mai (se tabell 2). Den 5. mai var det 10 cm gras i den grasdekte buffersonen og 5 cm spirer på åkeren, mens det den 23. mai var 20 cm gras i grasdekt buffersone og 10 cm spirer på åkeren.

Infiltrasjonskapasiteten var gjennomsnittlig best i den naturlige buffersonen (mai; 1,5 cm/min), dårligst i den grasdekte buffersonen (mai; 0,13 cm/min og oktober; 0,5 cm/min). Inne på åkeren var infiltrasjonshastigheten i gjennomsnitt og 1,02 cm/min og 1,35 cm/min i hhv. mai og oktober. Infiltrasjonskapasiteten var dårligere på våren (i mai) enn om høsten (oktober). Dette er særlig merkbart i den grasdekte buffersonen, som har mindre god og dårlig infiltrasjon i åtte av de ni målepunktene. Det er vanskelig å si noe konkret om hva dette skyldes, men mulige forklaringer kan være trykkbelastning av landbruksmaskiner og dårlig utviklet rotsystem og oppsugingsevne til plantene tidlig på våren. Det er mulig at «transportetapper» til og fra gården i forbindelse med såing og sprøyting legges til buffersonene, da denne har bedre bæreevne om våren grunnet permanent plantedekke. Både om våren og om høsten var det god infiltrasjonskapasitet på åkeren, med unntak av ett prøvetakingspunkt på begge årstider. I den naturlige buffersonen var det god infiltrasjonskapasitet i to av de tre målingene utført våren 2014. Det ble ikke utført tester i naturlig buffersone om høsten.

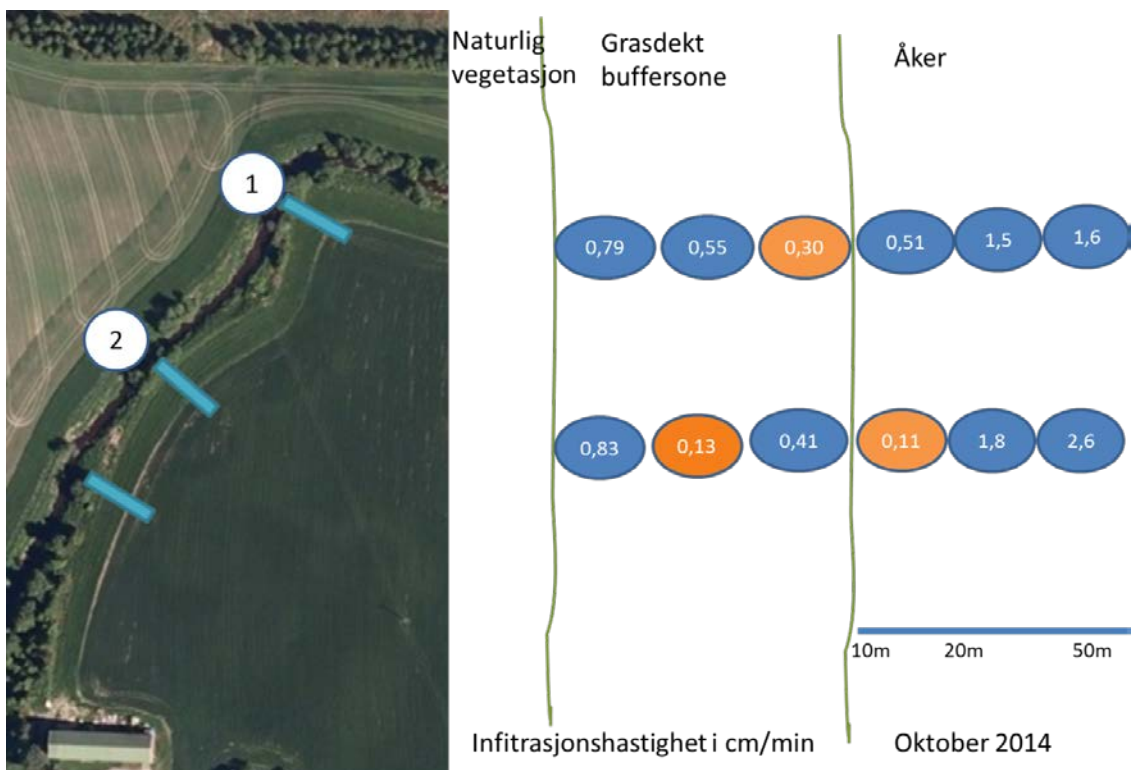
Figur 17. Resultater av infiltrasjonstester i oktober 2014.

Om man sammenligner resultatene fra alle målinger utført i 2014 viser de at det var dårligere infiltrasjonskapasitet i den grasdekte buffersonen enn inne på åkeren, motsatt av hva som var forventet i teorien, da en permanent grasdekket sone normalt vil utvikle et bedre rotsystem og dermed en bedre jordstruktur. Årsaken til dette kan være at buffersonen brukes som «transportvei», da særlig i perioder hvor det er fuktig i bakken, og/eller at det er mer kjøring på den grasdekte buffersonen som følge av at denne høstes to ganger med påfølgende bortkjøring av graset. Trykkbelastningen fra landbruksmaskiner medfører jordpakking og dermed dårligere infiltrasjon. I perioder med stor jordfuktighet er jorden særlig utsatt for jordpakking. En annen mulig forklaring kan være at jordarbeidingen på åkeren bedrer infiltrasjonskapasiteten i forhold til buffersonen med grasproduksjon, hvor det ikke utføres jordarbeiding på flere påfølgende år.

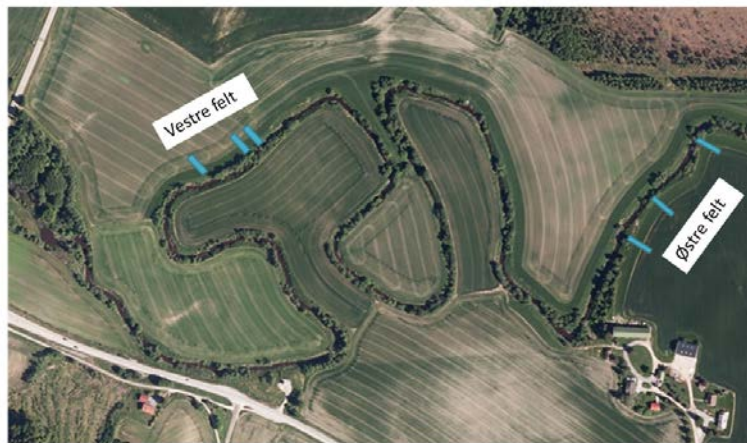
Figur 20. Oversiktskart over vestre og østre felt, jf. tabell 6.

Tabell 6 gir en oversikt over gjennomsnittlig infiltrasjonskapasitet i alle undersøkelser gjennomført i 2013 og 2014. Undersøkelsene er gjort i to felter; østre og vestre, hvor det vestre feltet kun ble undersøkt i 2013 siden sonen ble pløyd opp og reetablert sommeren 2014. Kartet i figur 20 viser begge sonene, samlet.

Generelt var det store variasjoner i infiltrasjonskapasitet i hver av de tre typene vegetasjonsdekke (naturlig vegetasjon, grasdekte buffersoner og åker). Resultatene i det vestre feltet ga imidlertid klare indikasjoner på redusert infiltrasjonskapasitet midt i den grasdekte buffersonen (antatt traktorspor) og i kanten av åkeren (vendeteig). Gjennomsnittstallene viser at det generelt var best infiltrasjon i den naturlige buffersonen og dårligst infiltrasjon i den grasdekte buffersonen. Infiltrasjonskapasiteten i graskledde

bufferzoner var altså *ikke* større enn på åkeren. Dette indikerer at de antatte prinsippene for hvordan en bufferzone skal fungere, jf. figur 3, ikke ser ut til å stemme med virkeligheten når det gjelder bufferzoner med grasproduksjon. Arealer med naturlig vegetasjon har som sagt høyere infiltrasjonskapasitet, men disse lå tett inntil elva og sprekkesystemer ned mot elva kan være medvirkende årsak til økt infiltrasjonskapasitet her. Det er likevel sannsynlig at områder med naturlig vegetasjon vil ha generelt høy infiltrasjonskapasitet.

Årsaken til at infiltrasjonskapasiteten i grasdekte bufferzoner ikke var bedre enn på åkeren kan være at jorda pakkes ved større belastning av jordbruksmaskiner. Den grasdekte bufferzonen er mer stabil å kjøre på under våte forhold før åkeren er etablert, den høstes gjerne to ganger, med tilhørende bortkjøring av foret, samt at den kan brukes til kjørevei ved annet arbeid på åkeren. Imidlertid var det kun én av de fem grunneierne som oppga at han bruker sonen som transportetappe når kornet skulle kjøres bort. Det er også mulig at jordarbeidingen som utføres på åkeren kan ha bidratt til å øke infiltrasjonskapasiteten der i forhold til i den grasdekte bufferzonen.
