Erfaringer fra bruk av minirenseanlegg med hygieniseringstrinn - forprosjekt

Fredrikstad/Lier
des. 2018

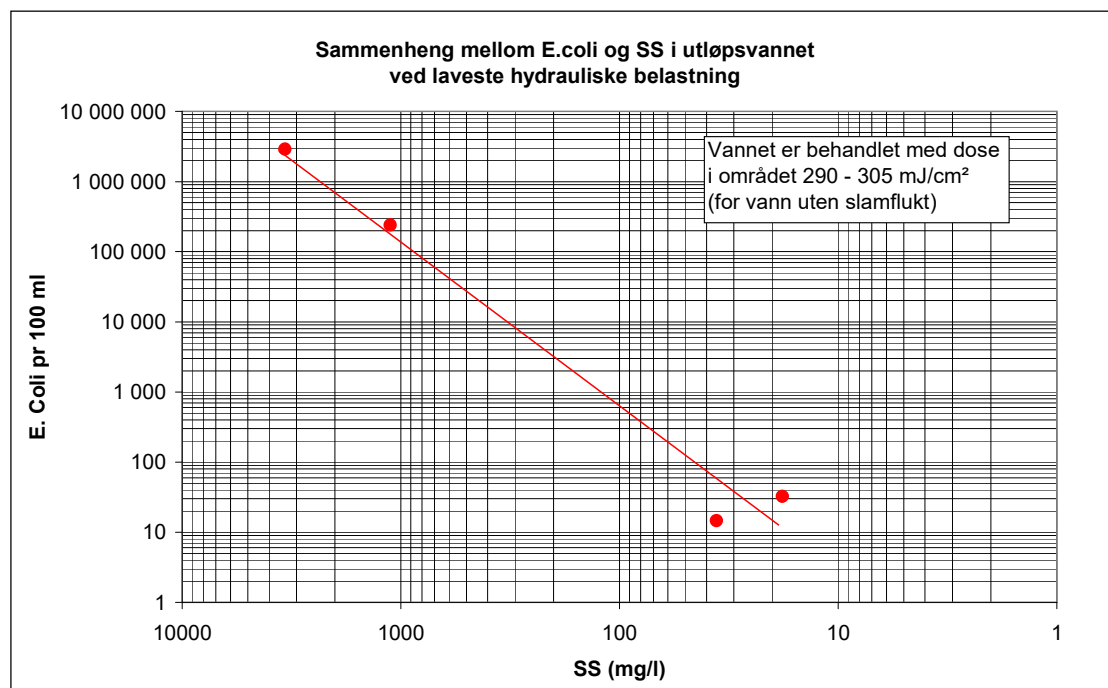
Figur 1. Sammenheng mellom E.Coli og konsentrasjon av SS etter UV-behandling (Rawcliffe, M., Paulsrud 2010)

Flere leverandører av minirensanlegg i Norge anvender UV, noe som er vist fra eksisterende anlegg i kap.3. Effekten av UV vil avhenge av lys-transmisjon. Det er særlig vannets innhold av suspendert stoff som påvirker effekten. Dette er vist i fig.1 hvor det vises en klar sammenheng mellom vannets innhold av suspendert stoff (SS) og vannets innhold av E. Coli etter bestråling.

Dette er også påvist av andre (Sheible, O.K., 1987, Qualls, R.G, 1983). Sheible gjennomførte studier som viste at forholdet mellom fekalie koliforme etter bestråling og SS (mg/l) fulgte følgende forhold:

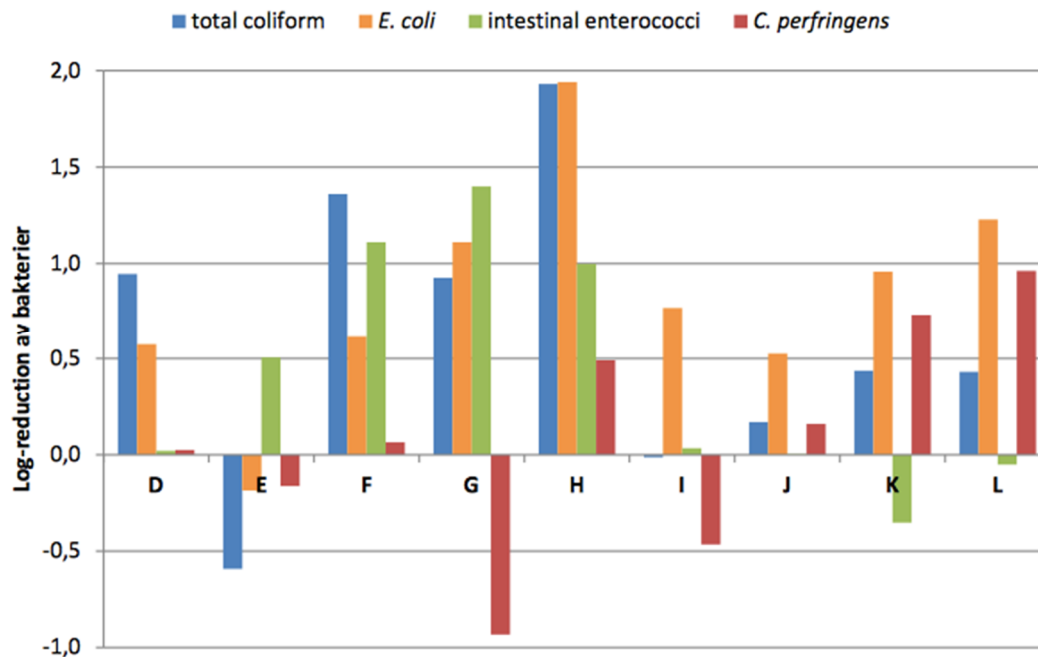
Figur 3. Log-reduktion av indikatorbakterier i de undersøkte fosforfiltrene. Resultatene fra den svenske undersøkelsen, hvor anlegg I, J, K og L er fra fosforfilter montert etter minirenseanlegg. (Hermann et al 2017).

Resultatene fra den svenske undersøkelsen viser at bruken av fosforfelle (filter) etter et minirenseanlegg er ingen garanti for at den hygieniske vannkvaliteten ut av filteret er akseptabel.

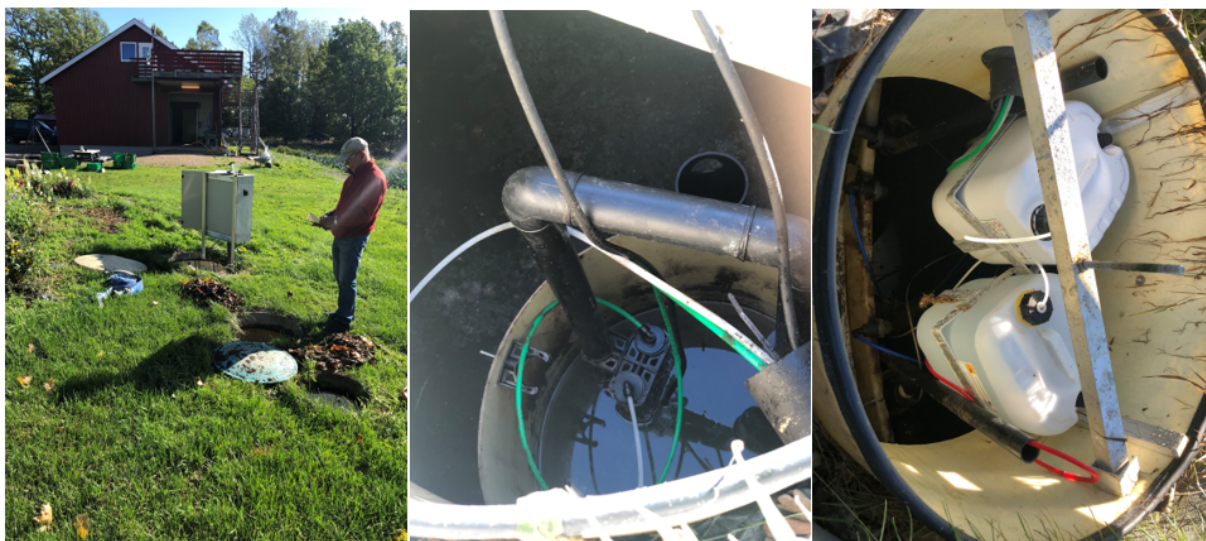
Figur 5. Biovac FD 10N anlegg for to boliger. Hydrogenperoksid tilsettes i utløp fra renseanlegget. Anlegget har en kontakttank som blir benyttet som prøvetakingspunkt.

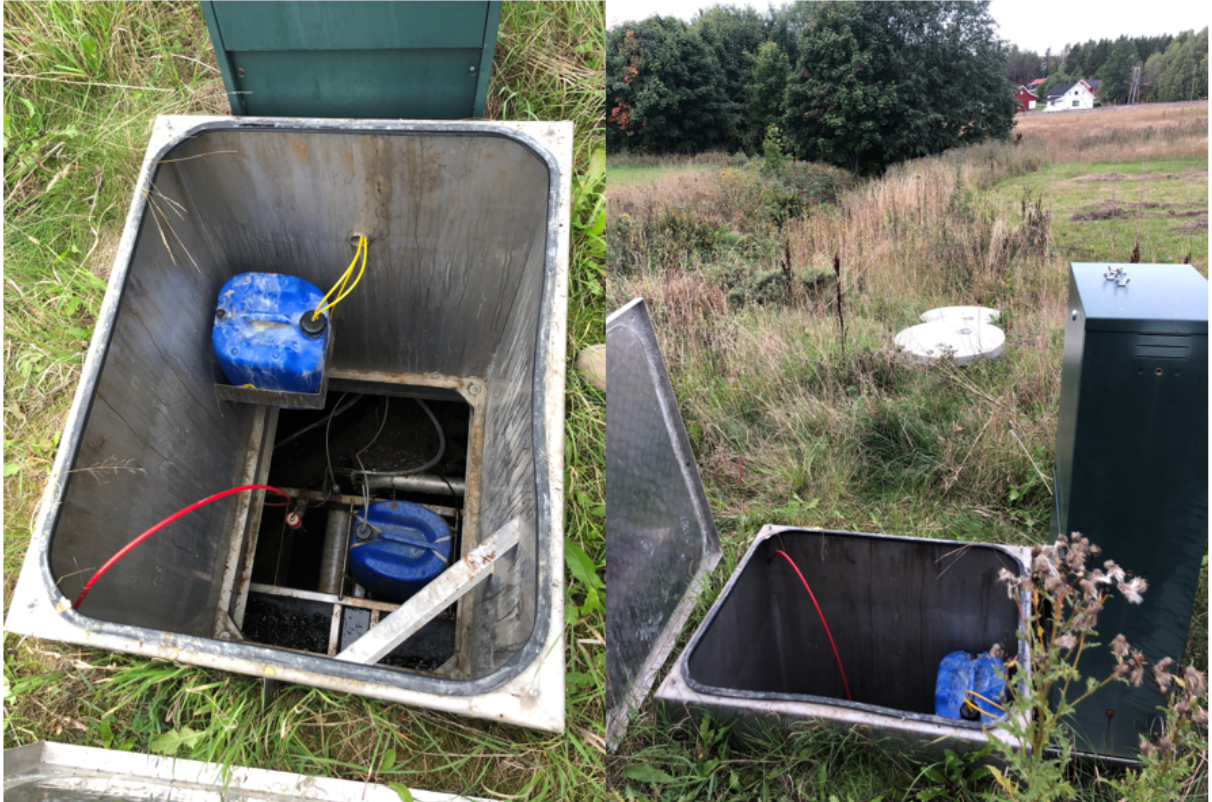
Figur 7. Odin anlegg for 15 personer. Peroxyeddiksyre tilsettes i utløpet fra anlegget foran en etterfølgende prøvetakingskum/kontakttank.

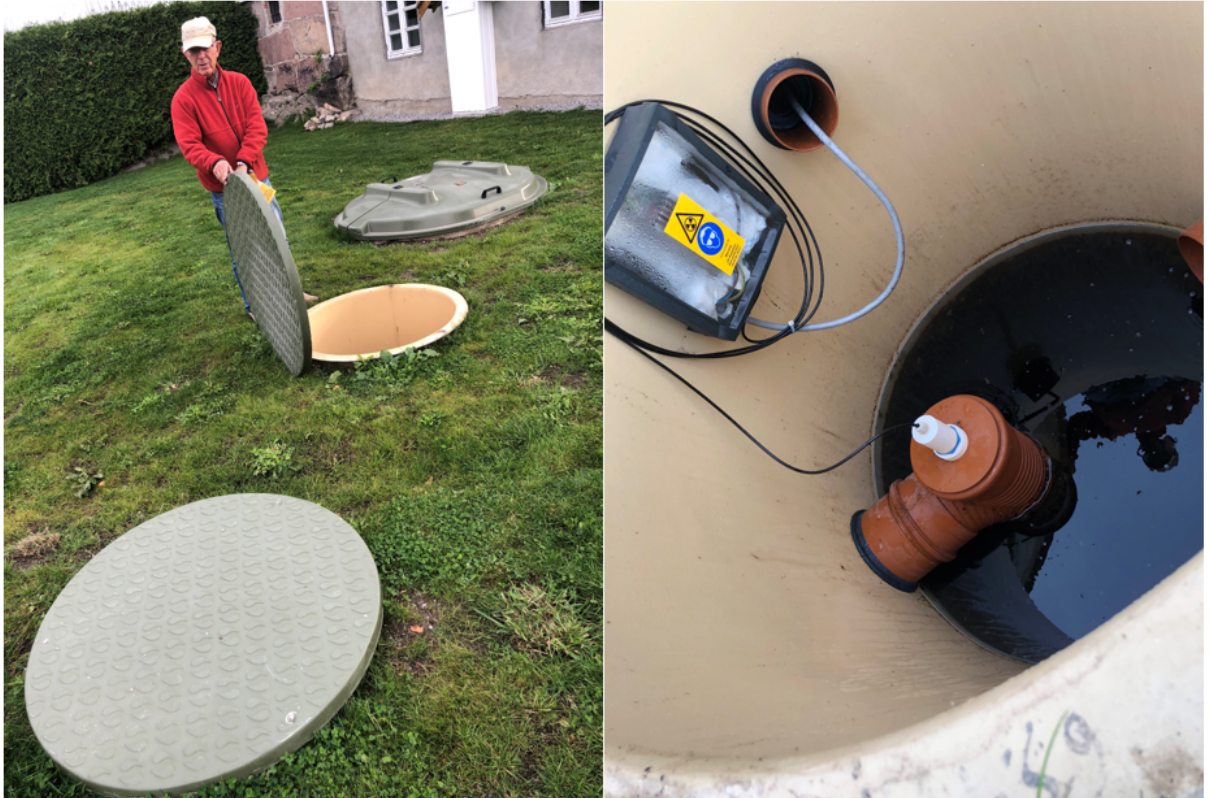
Figur 10. Klargester anlegg for en bolig. UV lampen er plassert i egen kum etter anlegget. Det er også egen kum for prøvetaking.

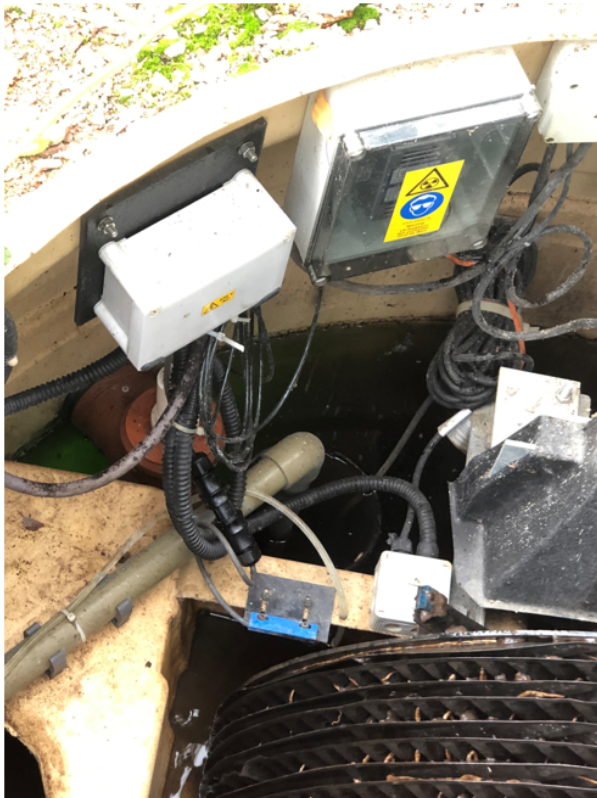
Figur 11. Klargester anlegg for en bolig. UV lamper er plassert i utløpet i selve renseanlegget.

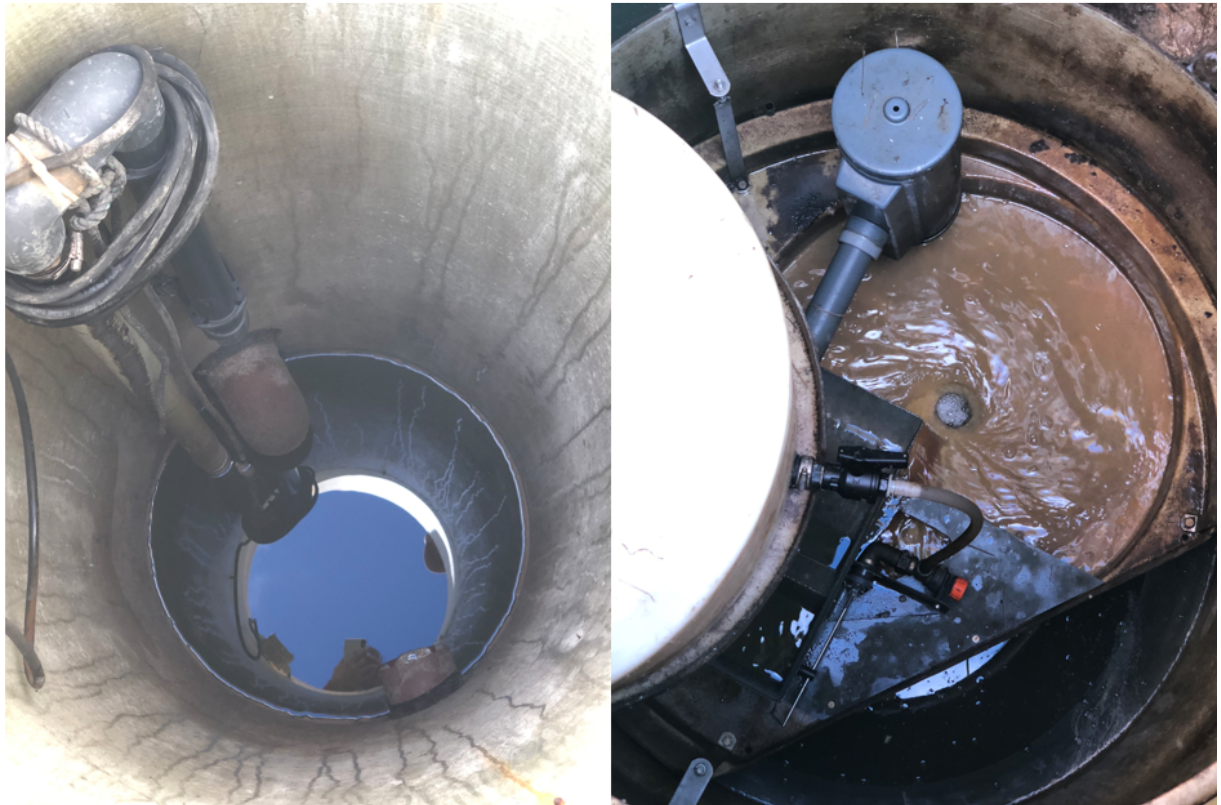
Figur 12. Wallax anlegg med etterfølgende biologisk filter. Prøvetaking skjer i pumpekum for resirkulering av vann gjennom filteret.

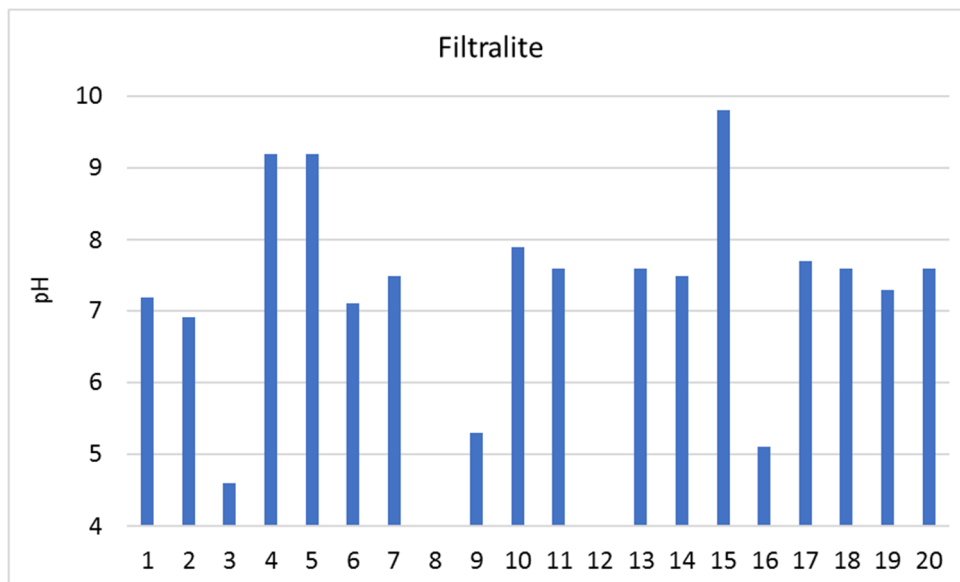
Figur 17. pH-verdier i utløpsvann fra anlegg med Leca-filter (Filtralite) som hygieniseringstrinn.

Alle anleggene skulle hatt en pH i utløpsvannet som sikret en tilstrekkelig hygienisering. Dette er vist i figur 17 at det ikke var en høy pH verdi ut av filteret slik man ønsker for å

oppnå en ønsket hygieniseringseffekt. Dette antyder at disse filterne har begrenset levetid mhp. hygienisering og at det er manglende rutiner for utskifting av filtermasse i disse anleggene.

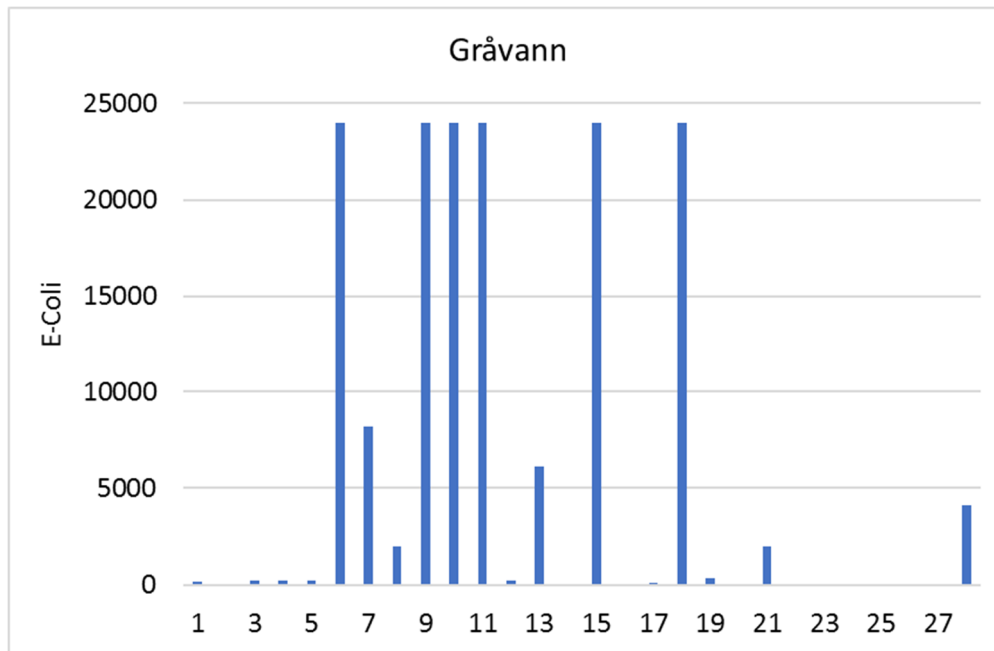
Figur 19. Innhold av E.Coli (antall/100 ml) i utløpsvann fra gråvannsanlegg.

I Drammensregionen er det også utført analyser på gråvannsanlegg for å avdekke om det kan være høye utslipp av E.Coli også i disse anleggene. Figur 19 nedenfor viser innholdet av E.Coli i utløpsvannet fra et utvalg gråvannsanlegg. Det kommer frem av figur 19 at forekomsten av E.Coli også i disse anleggene var overraskende høye. Dette kan skyldes feilkoblinger, feil bruk i husstanden eller feil ved prøvetaking.

Figuren viser at 11 av 28 prøver (39 %) hadde høyere verdier enn grenseverdien for normalt spillvann.

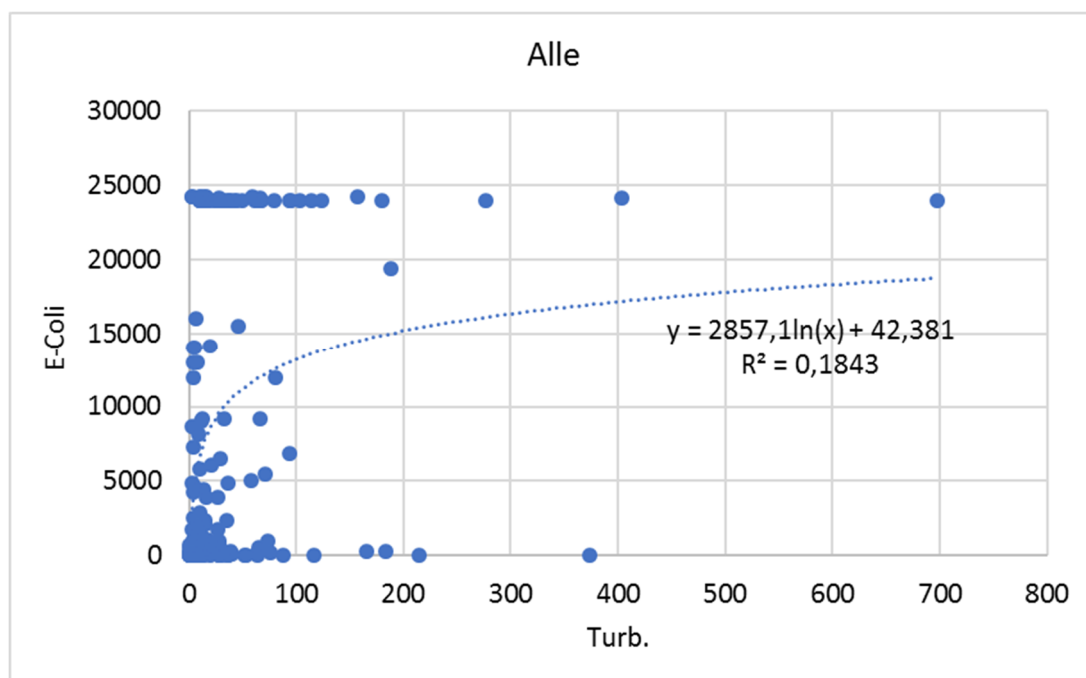
Figur 21. Sammenheng mellom E.Coli (ant/100ml) og turbiditet (NTU) i utløpsvannet fra alle anlegg.

Som figuren viser er det forholdsvis lav korrelasjon mellom disse parameterne i dette datagrunnlaget. Dette er overraskende og stemmer dårlig med tidligere studier. De lave E.Coli verdiene med samtidig høye turbiditetstall kan skyldes utfordringer knyttet til selve prøvetakingen. Der hvor det tas ut prøver fra anlegg hvor man bruker peroksyeddiksyre eller hydrogenperoksid så vil den kjemiske reaksjon ikke være slutført når vi tar ut prøven. Den vil fortsette i prøveflaskene etter at prøven er tatt og muligens påvirke prøveresultatet. (se pkt. 2.2). Ved tilsyn er det ikke mulig å tallfeste tiden fra kjemikalie ble tilsatt i kontaktkummen til prøven blir tatt ut og analysen blir gjennomført på laboratoriet.

De høye verdiene av E.Coli som sammenfaller med lave turbiditetstall skyldes nok også her praktiske utfordringer knyttet til prøvetaking. Det er vanskelig å unngå å "kontaminere" en prøve når samme prøvetakingsutstyret brukes på flere anlegg i løpet av en dag. Det er begrensede muligheter for å sterilisere utstyret mellom hvert anlegg.

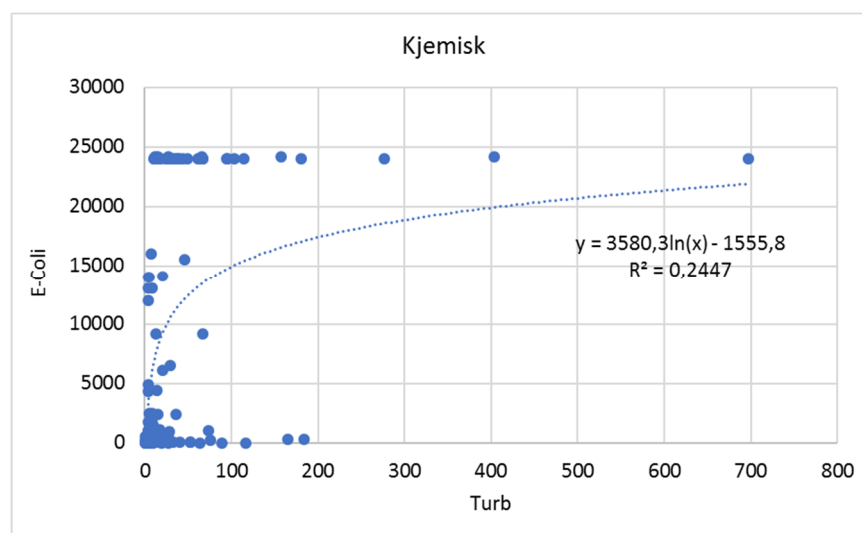
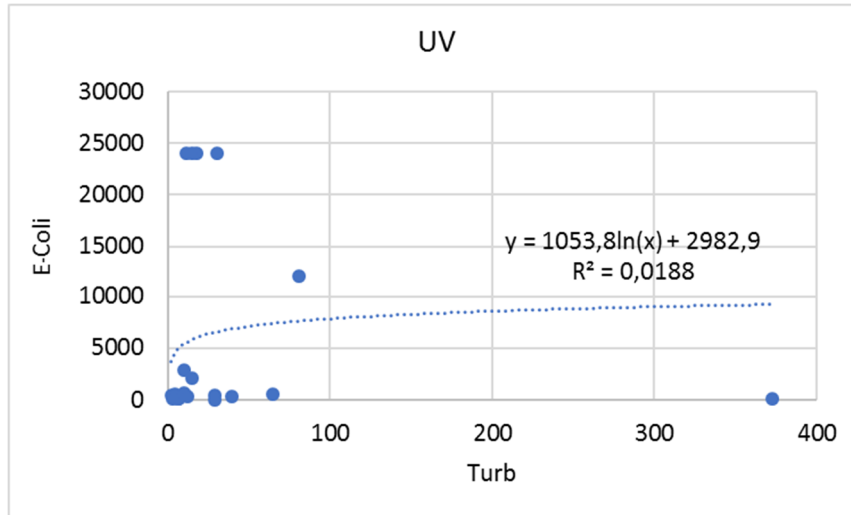
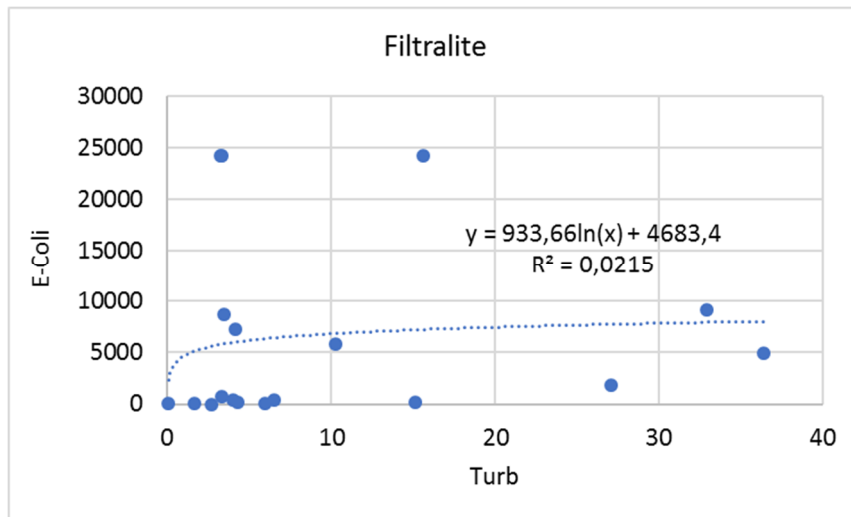
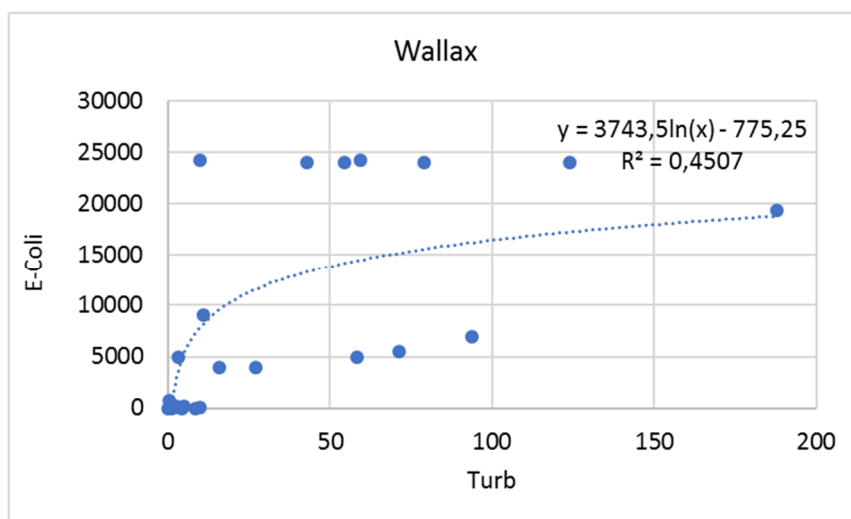
Figur 22 Sammenheng mellom E.Coli og turbiditet ved bruk av kjemikalier.

Figur 23 Sammenheng mellom E.Coli og turbiditet ved bruk av UV.

Figur 24 Sammenheng mellom E.Coli og turbiditet ved bruk av Filtralite filter

Figur 25 Sammenheng av E.Coli og turbiditet bruk av biologisk filter med resirkulering (Wallax)

Som man kan se av figurene er det svært lav (tilnærmet ingen) korrelasjon mellom turbiditet for anleggene som har UV og Leca-filter (Filtralite) som hygieniseringsmetode. For anleggene med kjemisk hygienisering er det relativt lav korrelasjon, mens det er grei korrelasjon mellom turbiditet og E.Coli innhold for Wallax anleggene. Det er en rekke faktorer som vil påvirke korrelasjon mellom turbiditet og vannets innhold av E.Coli etter hygieniseringstrinnet, deriblant selve prøvetakingsprosedyren som vi har omtalt ovenfor. I tillegg så vil selvsagt doseringsmengden ved bruk av peroksyeddiksyre eller hydrogenperoksid ha stor betydning. Det samme gjelder eksponeringstiden.

For Wallax anleggene var det en bedre men ikke god nok korrelasjon mellom turbiditet og E.Coli. Vi antar at dette skyldes de utfordringene knyttet til prøvetaking som vi har omtalt ovenfor. Høye turbiditetstall og innhold av E.Coli vil påvirkes av tidspunktet på dagen prøven tas. Tidlig på dagen vil det være en større andel vann fra primærfellingssteget som ikke har hatt tilstrekkelig antall sykluser gjennom filteret og følgelig har et høyt innhold av E.Coli og partikulært stoff (turbiditet). En annen usikkerhetsfaktor er at vi vet lite om hvor stor andel av suspendert stoff (målt som turbiditet) som skyldes vannet inn i resirkuleringskummen og hvor mye som kommer fra filteret.
