Tiltak i Skibekken

Erosjonsdempende tiltak i bekken mellom Ski sentrum og Østensjøvann

NIBIO RAPPORT | VOL. 3 | NR. 117 | 2017

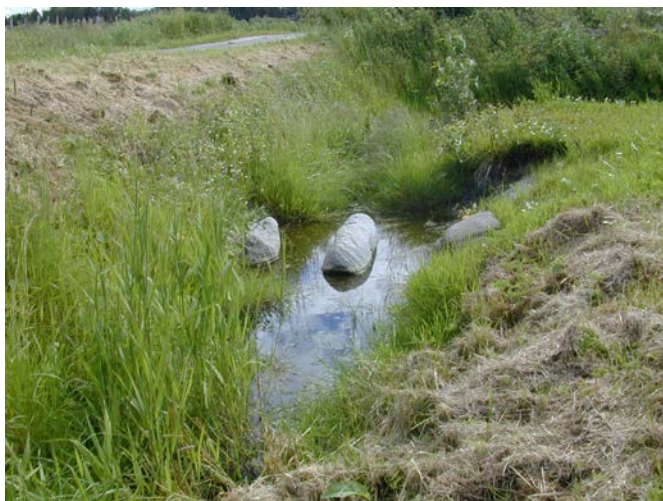
Bilde 1. Eksempel på hoppesteinterskel
